**RAPPORT**  
**Verkennd bodemonderzoek asbest**  
**Uilecotenweg 14 te Ammerzoden**

Aeres Milieu projectnummer AM16275

| Soort onderzoek | : Verkennd bodemonderzoek asbest |

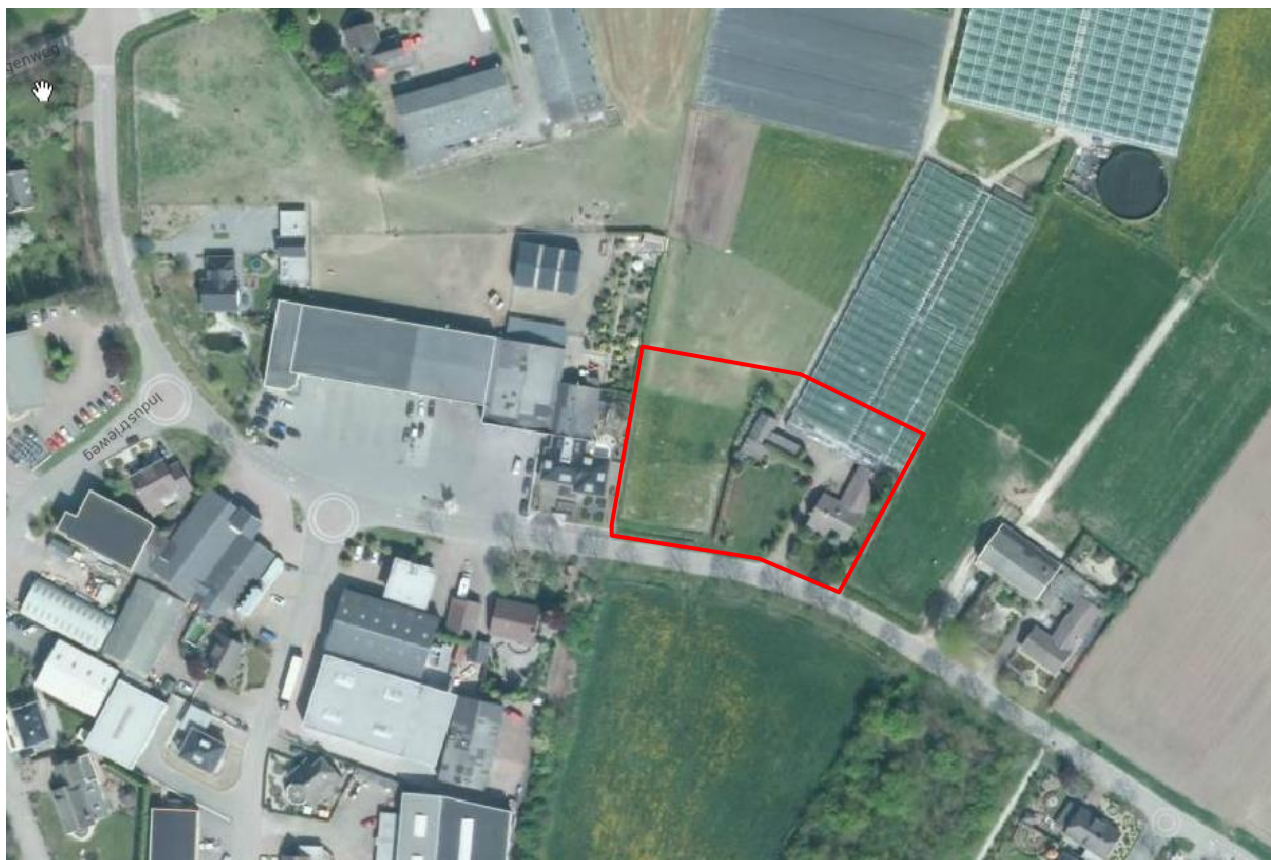
Afbeelding 1: luchtfoto onderzoekslocatie (bron luchtfoto: risicokaart)

Op onderstaande luchtfoto is de globale begrenzing van de onderzoekslocatie weergegeven.

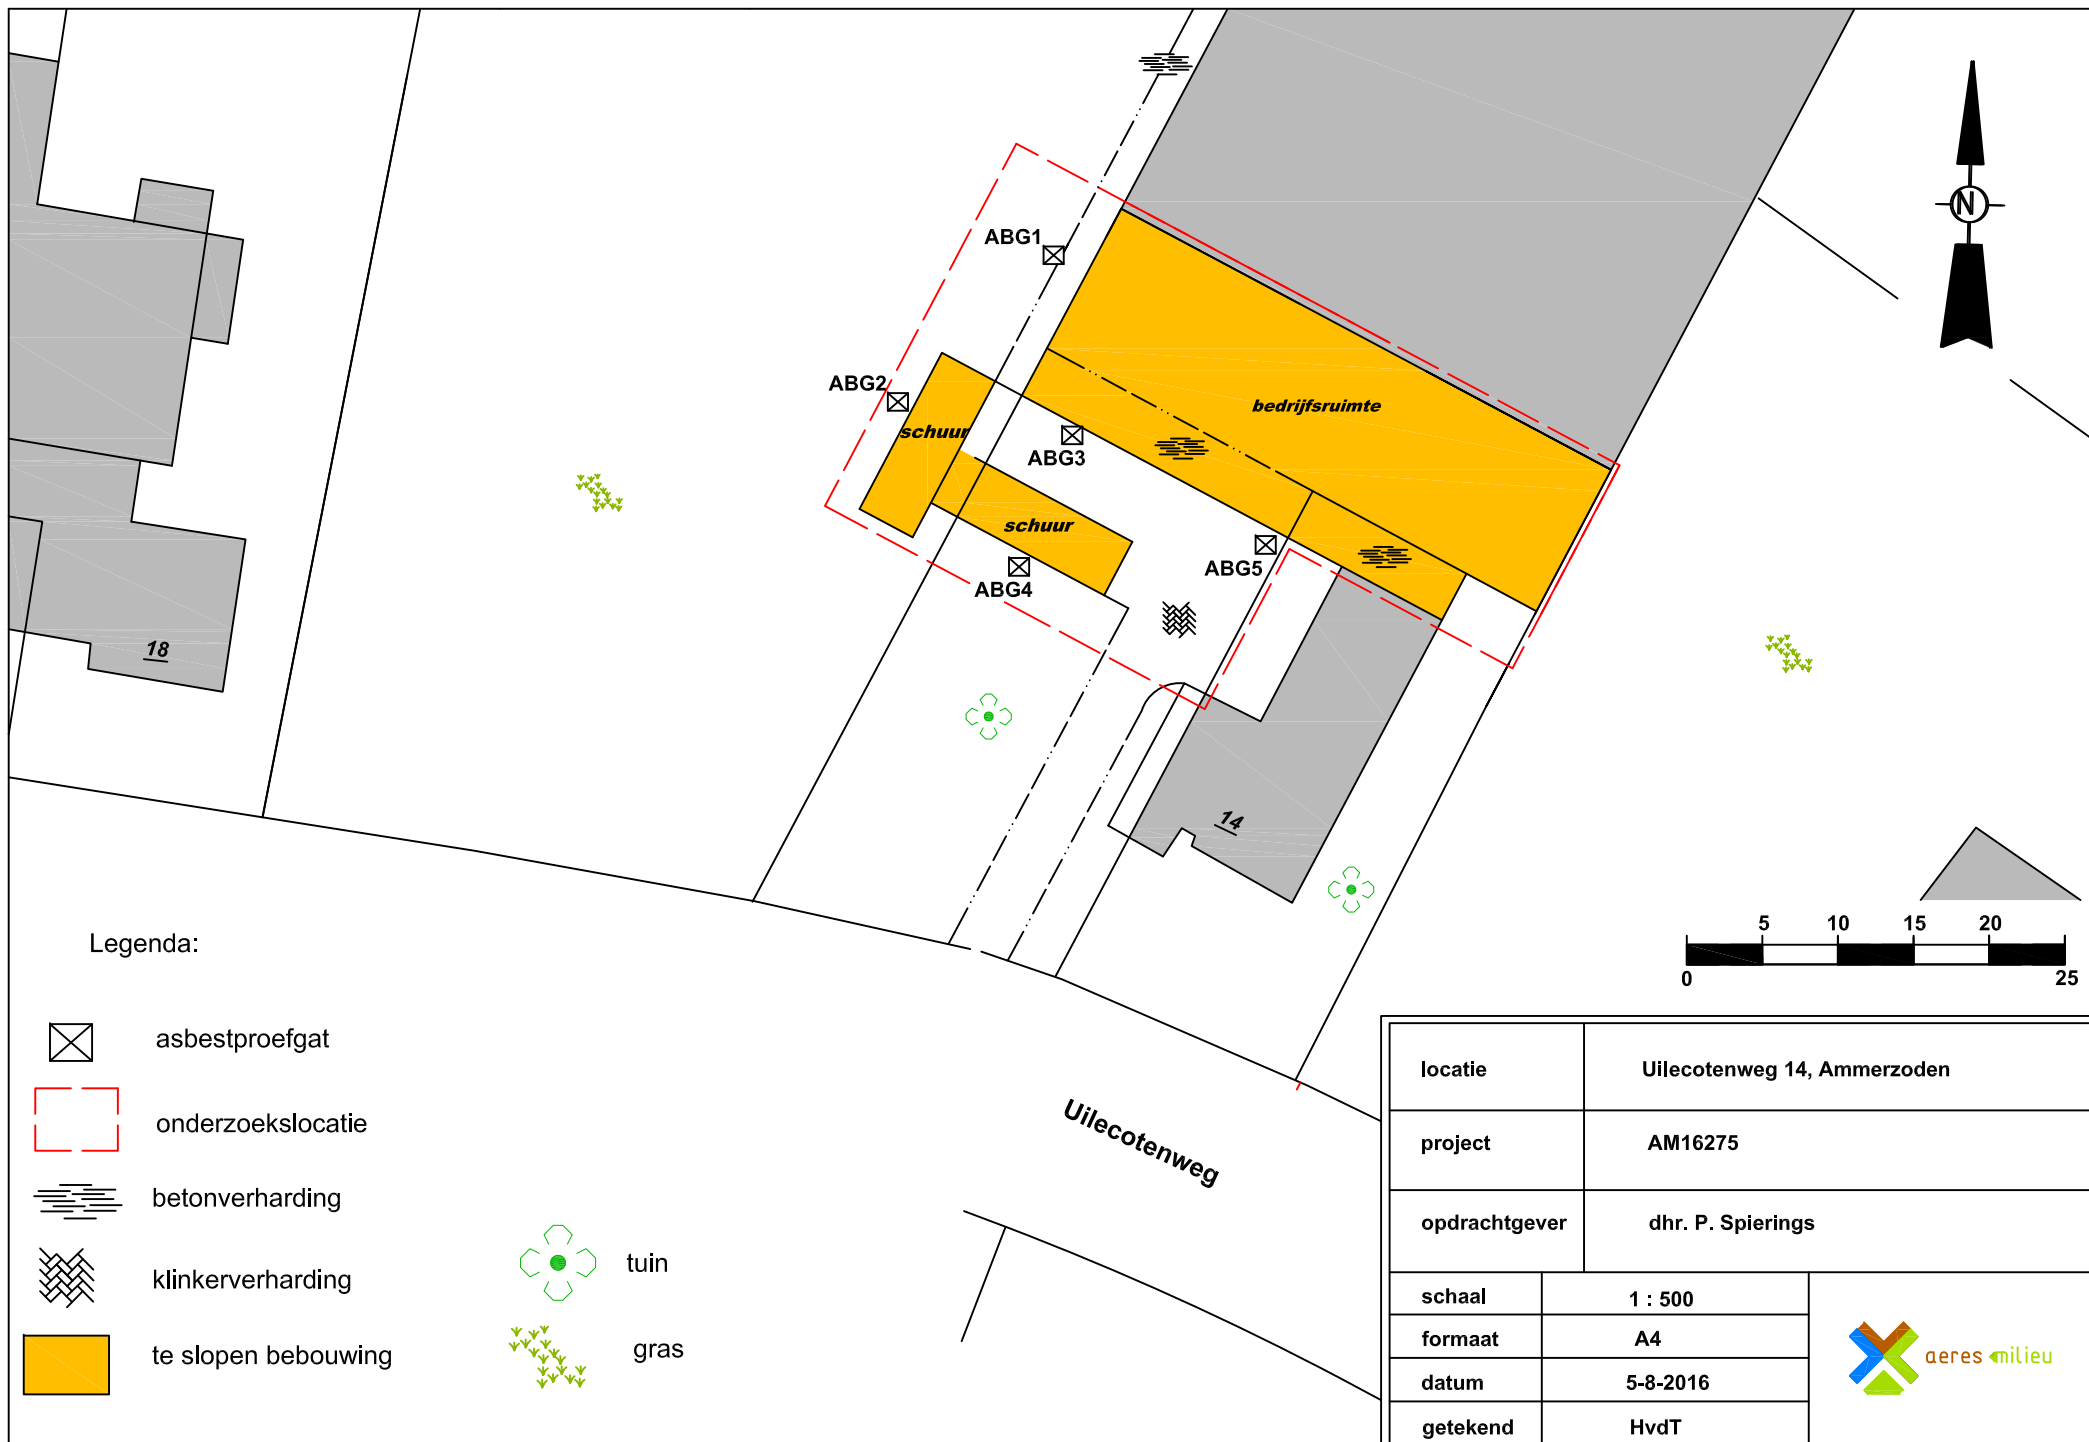
Situatietekening onderzoekslocatie met asbest inspectiegaten

Verdeeld rondom de te slopen bebouwing zijn 5 asbest inspectiegaten gegraven van minimaal 0,3 x 0,3 meter tot 0,5 m-mv. Het uitkomende materiaal is vervolgens voorbehandeld en visueel geïnspecteerd op asbestverdachte materialen. Hierbij zijn visueel geen asbestverdachte materialen waargenomen. Op basis van de visuele waarnemingen zijn (meng)monsters samengesteld. Zie paragraaf 5.3 voor de monstersamenstelling en analyseresultaten.

In asbest inspectiegat ABG3 is met behulp van de Edelmanboor (Ø10 cm) een boring verricht tot 2 meter beneden maaiveld. Zie bijlage 2 voor een situatietekening met de asbest inspectiegaten. In bijlage 3 zijn foto's van de asbest inspectiegaten opgenomen.

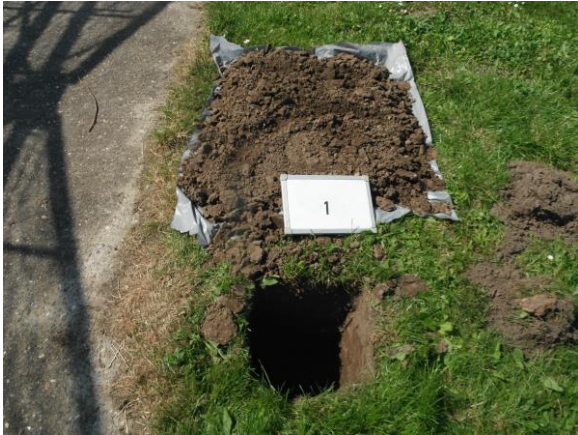
ABG1

| ▲ | Klei, sterk zandig, zwak humeus, sporen wortels, sporen grind, sporen baksteen, sporen puin, donkerbruin, Graven |

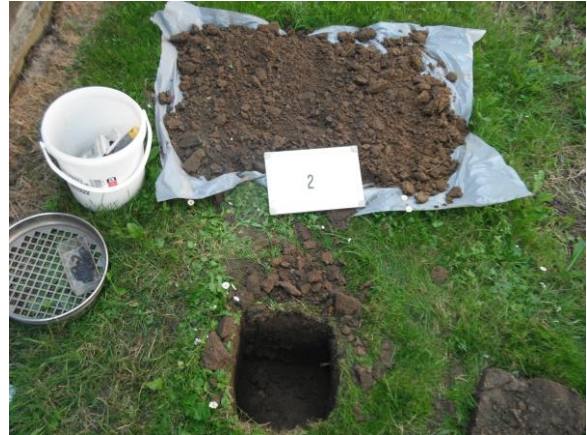
ABG2

| ▲ | Klei, sterk zandig, zwak humeus, sporen wortels, sporen baksteen, donkerbruin, Graven |
| 50 | Klei, matig zandig, lichtbruin, Graven |

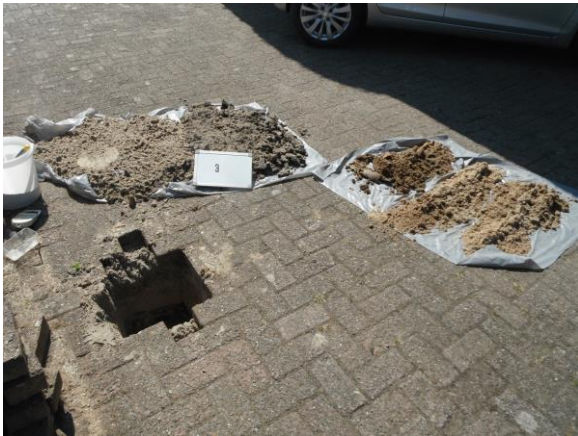
ABG3

| | Zand, matig fijn, zwak siltig, lichtgrijs, Graven |
| 50 | Klei, matig zandig, donkergrijs, Graven |
| 80 | Klei, matig zandig, lichtbruin, Edelmanboor |
| 110 | Zand, matig fijn, matig kleiig, licht oranje-grijs, Edelmanboor |

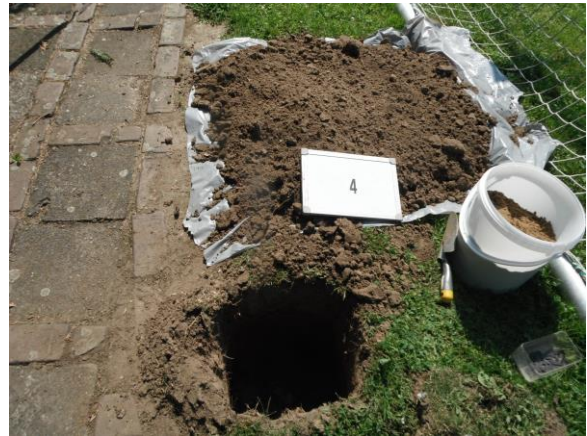
ABG4

| ▲ | Klei, sterk zandig, zwak humeus, sporen wortels, donkerbruin, Graven |

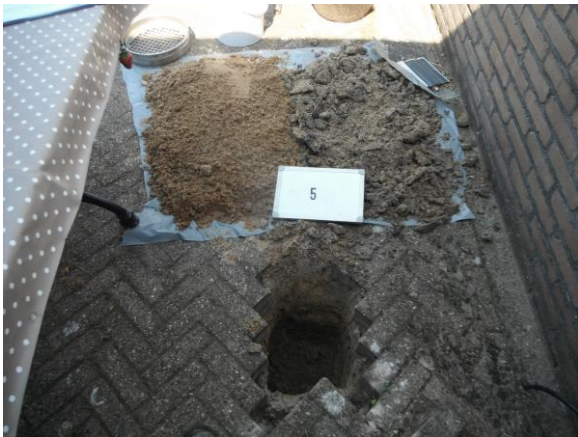
ABG5

| ▲ | Zand, matig fijn, zwak siltig, sporen grind, grijsgeel, Graven |
| 50 | Klei, matig zandig, donkergrijs, Graven |
