**RAPPORT**  
**Vooronderzoek**  
**Luttel Inghweg 2 te Kerkdriel**

Slachterij Vee- en Vleeshandel Willem Hooijmans  
Luttel Inghweg 2  
5331 PN Kerkdriel

Aeres Milieu projectnummer AM16260-2

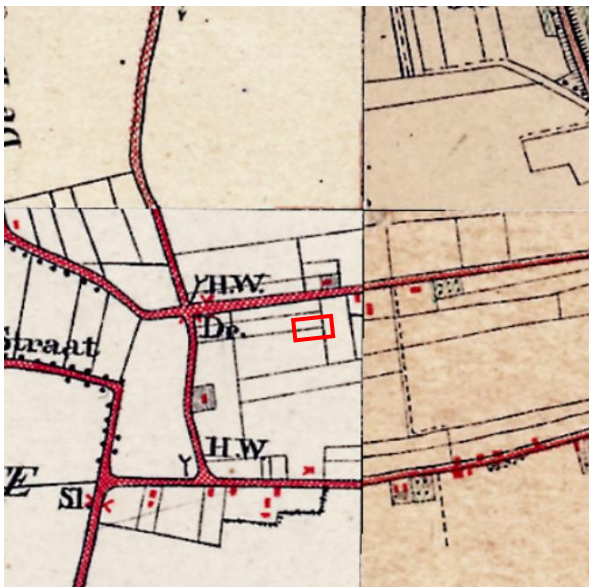
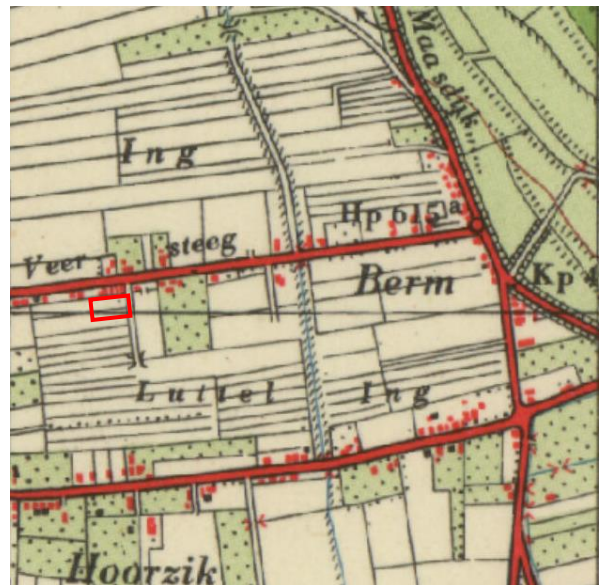
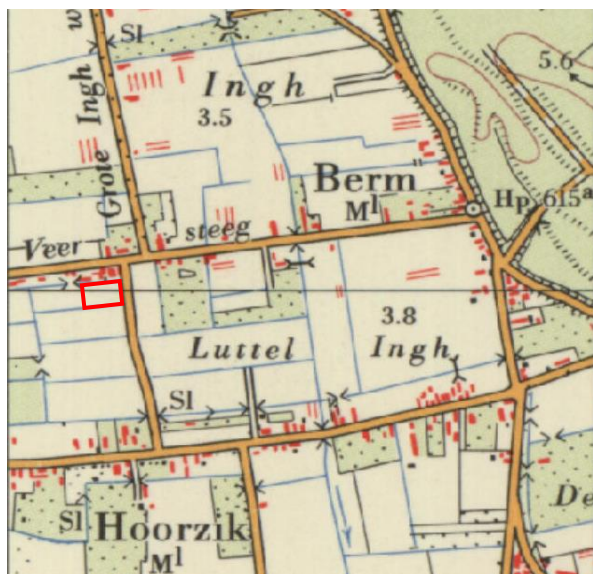
Figuur 3a t/m 3f: geraadpleegde historische kaarten (bron kaarten: topotijdreis.nl)

In het kader van het vooronderzoek is historisch kaartmateriaal bestudeerd. Op de topografische kaarten van 1880, 1960 en 1975 is te zien dat het plangebied in een onbebouwd veld ligt. In de buurt is wat verspreide bebouwing naast de wegen. Op de kaart 1980 is de eerste bebouwing op het perceel waar te nemen. In 2005 zijn enkele nieuwe nieuwe bijgebouwen waar te nemen. De kaart van 2015 toont de huidige situatie.
