**RAPPORT**  
**Verkennd bodemonderzoek**  
**Wertsteeg 29 te Kerkdriel**

Aeres Milieu projectnummer AM16260

In opdracht van Slachterij Vee- en Vleeshandel Willem Hooijmans heeft Aeres Milieu B.V. in september-oktober 2016 een verkennend bodemonderzoek uitgevoerd op een locatie gelegen aan de Wertsteeg 29 te Kerkdriel.

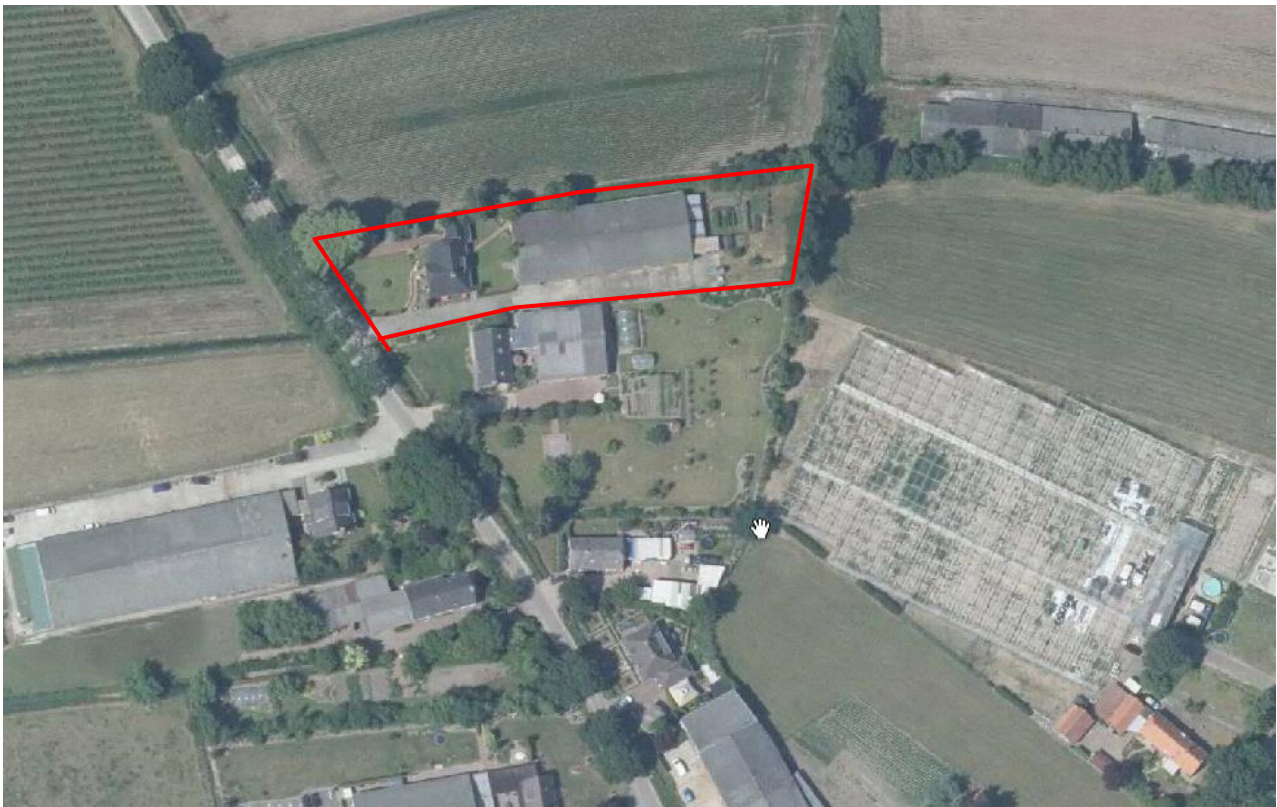
Afbeelding 1: globale begrenzing onderzoekslocatie (bron luchtfoto: risicokaart.nl)

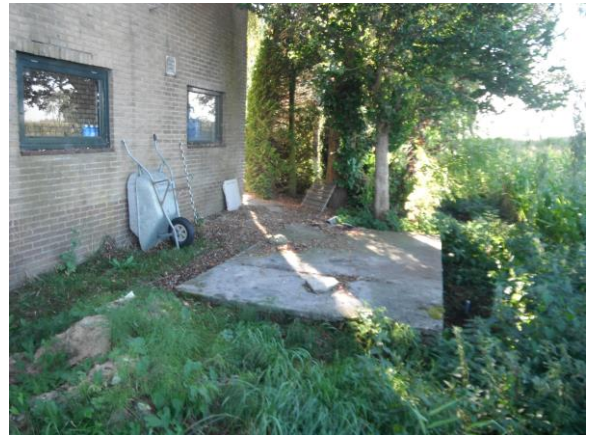
Foto 12

Ter hoogte van de noordwesthoek van de bedrijfsloods bevindt zich de bezinkput (zie foto 12 in bijlage 2).
