Verkennend bodem- en waterbodemonderzoek

diverse percelen aan Hoorzik, Kloosterstraat en Veersteeg te Maasdriel

Projectnummer: 20191845
Datum: 28 oktober 2019

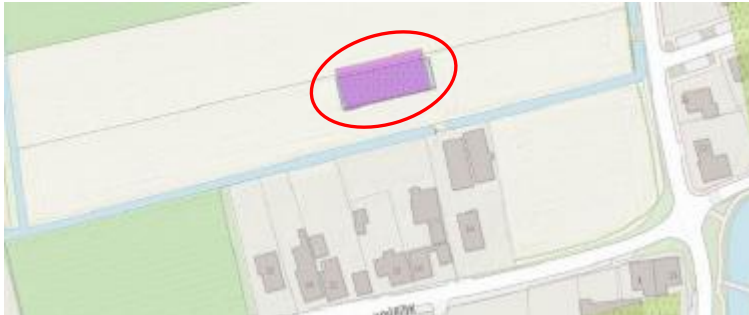
Figuur 6 Boomgaard/kas

Omstreeks 1983 is op het perceel N 1408 een kas gebouwd. In kassen wordt vaak beglazingskit gebruikt welke asbesthoudend is. Ten tijde van de locatie inspectie was het perceel volledig begroeid met maïs waardoor de locatie moeilijk was te inspecteren.

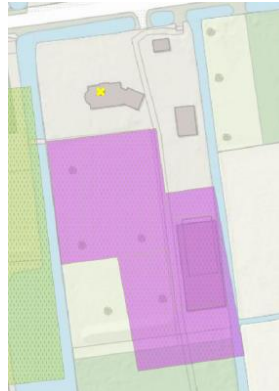
Figuur 8 Boomgaard/kas (bron ODR)

Vanaf 1900 tot 1962 is volgens historisch kaartmateriaal de locatie altijd agrarisch in gebruik. Vanaf 1962 is de eerste bebouwing zichtbaar. In 2000 is het huidige woonhuis op de locatie gerealiseerd. Uit informatie van de omgevingsdienst is dit gedeelte van het terrein aangemerkt als verdacht voor asbest en kas/boomgaard. Opgemerkt wordt dat, in afwijking van NEN 5725, géén inspectie van de locatie heeft plaatsgevonden in overeenstemming met de opdrachtgever. Derhalve kan niet geheel worden uitgesloten dat er nog andere verdachte locaties aanwezig zijn op het de te onderzoeken percelen.
