AANVULLEND WATERBODEMONDERZOEK

Maasbandijk in Kerkdriel

Rapportnummer: 210118/R01

Datum: 20 februari 2019

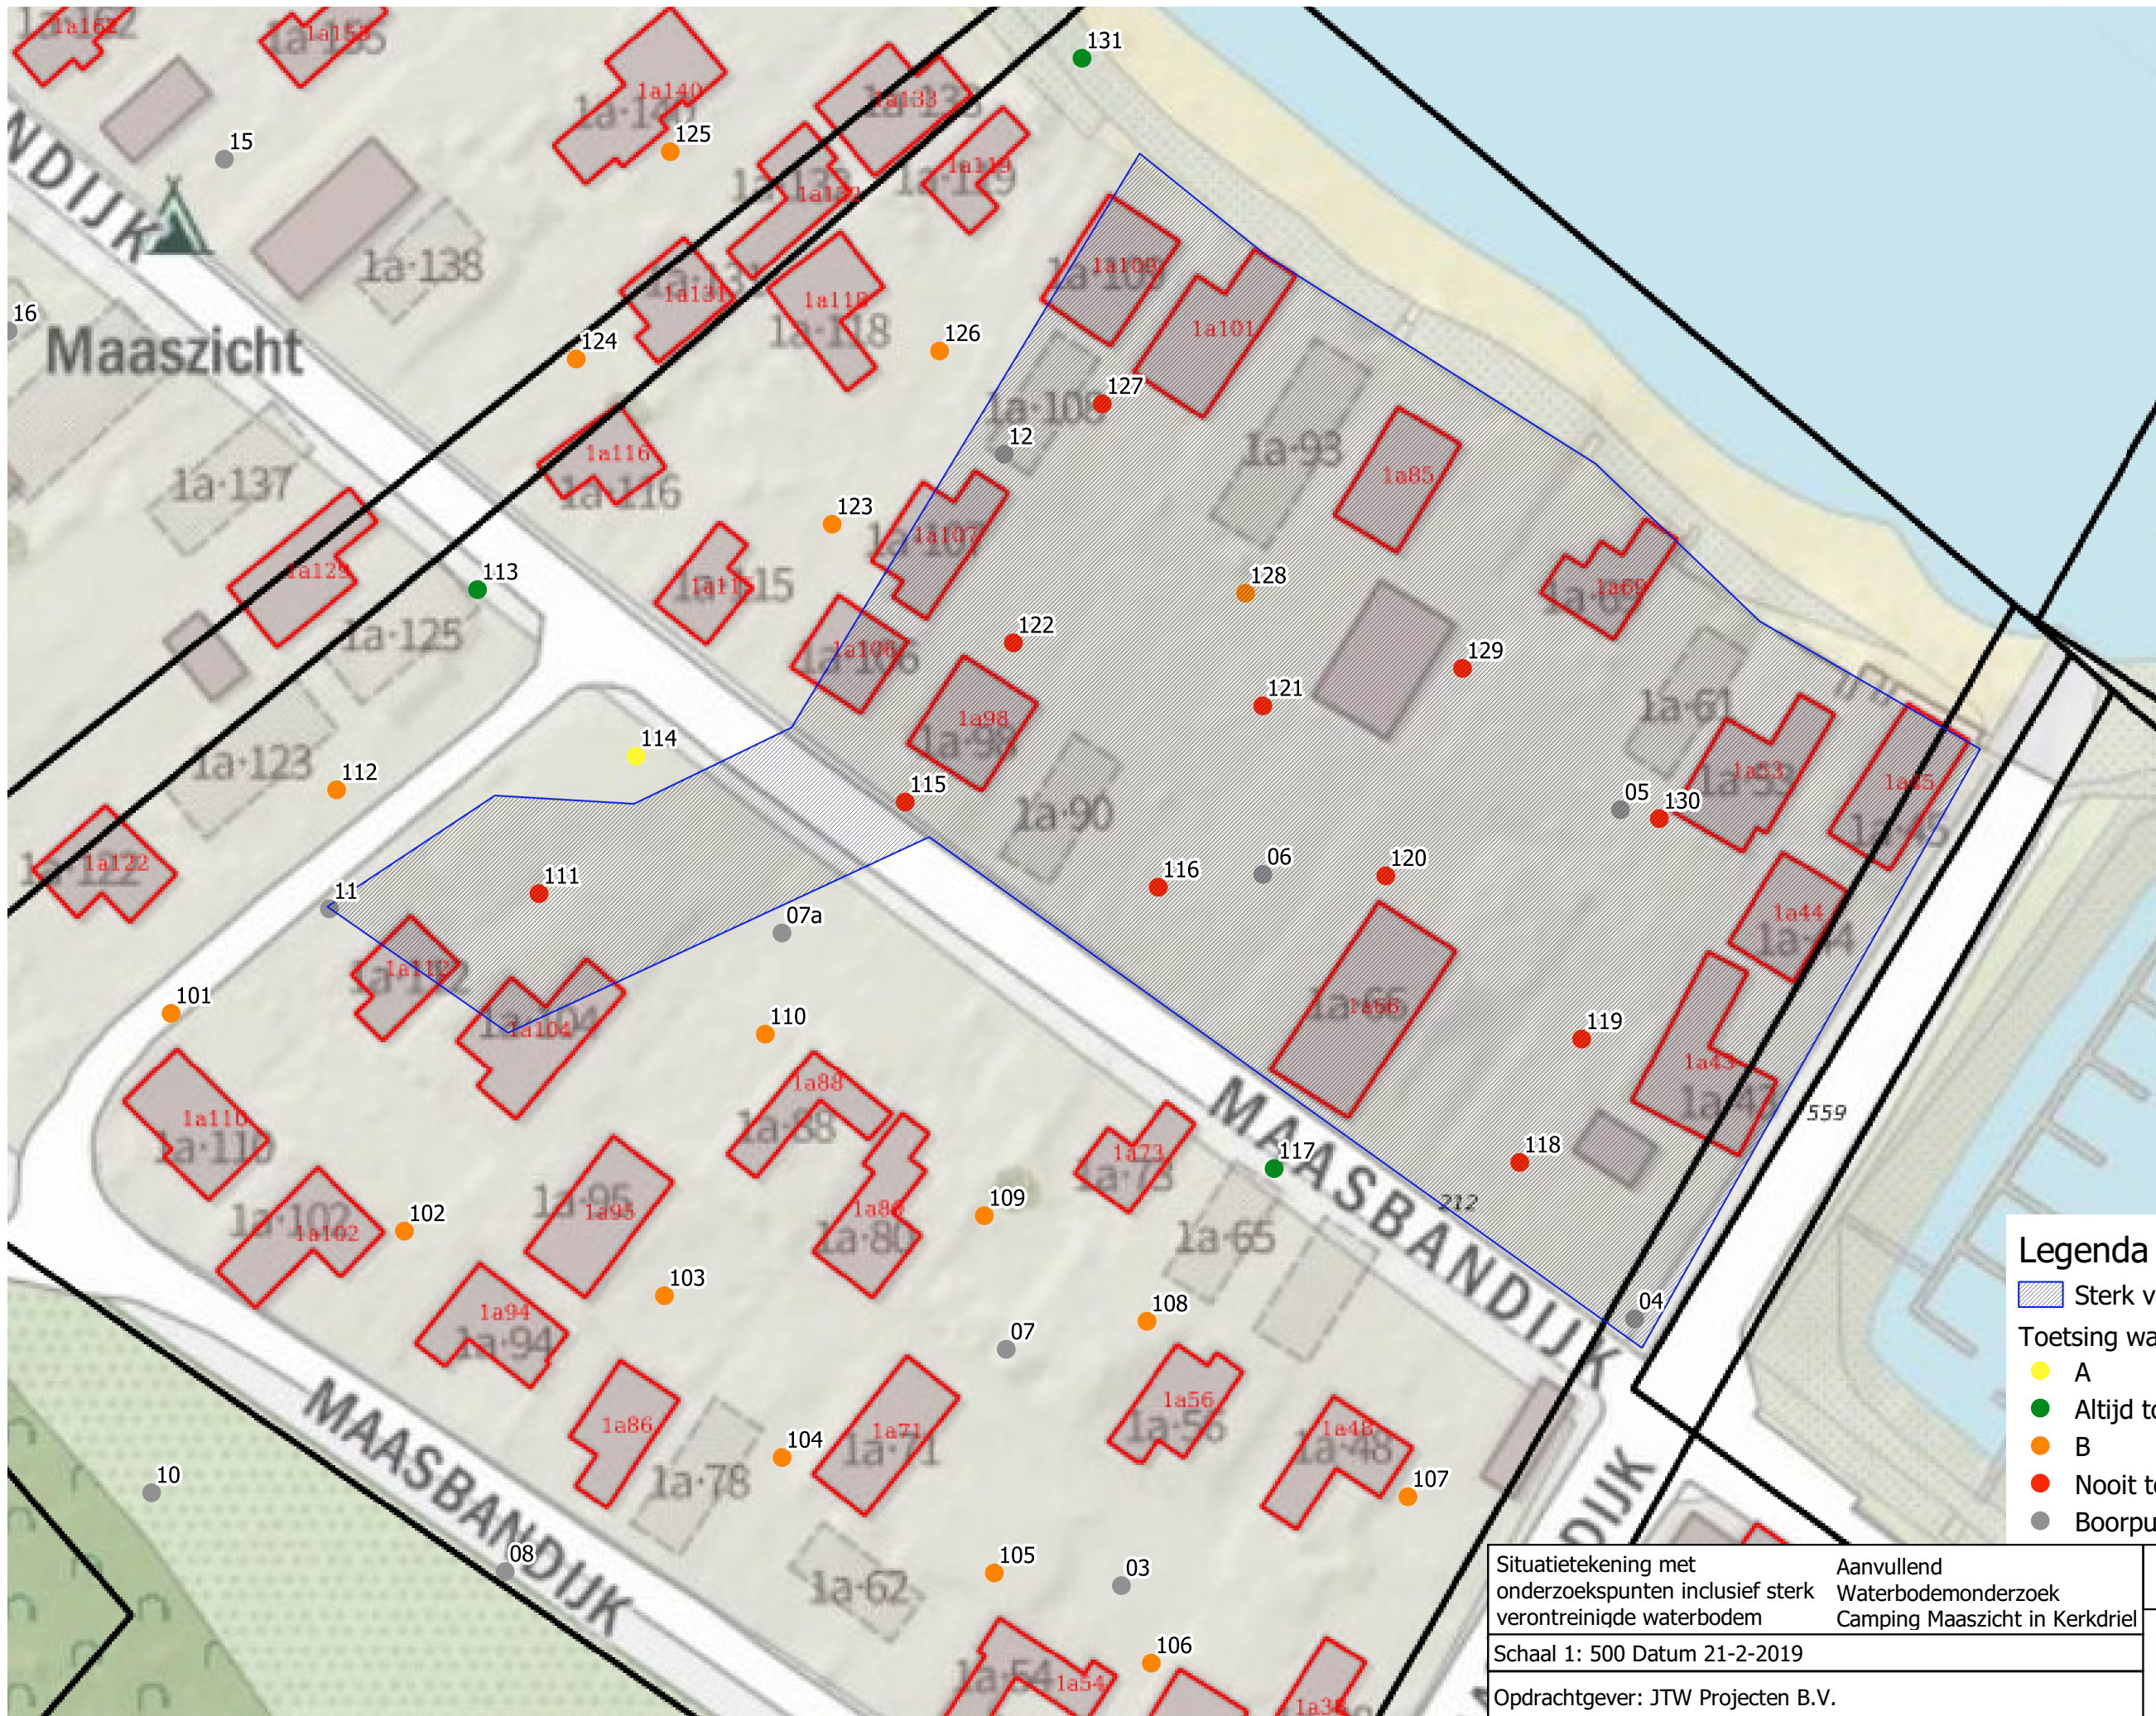
Situatietekening met onderzoekspunten inclusief sterk verontreinigde waterbodem

Het sterk verontreinigde gebied is weergegeven op de tekening in bijlage 2.

De sterke verontreiniging met lood en zink is in verticale richting (op basis van het onderzoek van Aelmans (bron 5)) niet afgeperkt. De sterke verontreiniging is in dat onderzoek aangetoond tot minimaal 2,0 m -mv. In horizontale richting is de verontreiniging afgeperkt door de boringen 117, 110, 102, 101, 112, 114, 123, 126 en 131. De nooit toepasbare waterbodem is vooral aanwezig ten noorden van de weg Maasbandijk. Ten zuiden van de weg Maasbandijk is vooral sprake van waterbodem in klasse B. De oppervlakte waarover de nooit toepasbare waterbodem is aangetoond, is geraamd op 5.000 m².

De nooit toepasbare waterbodem is vooral aanwezig ten noorden van de weg Maasbandijk. Ten zuiden van de weg Maasbandijk is vooral sprake van waterbodem in klasse B. De oppervlakte waarover de nooit toepasbare waterbodem is aangetoond, is geraamd op 5.000 m². De sterke verontreiniging is in het eerder uitgevoerde onderzoek aangetoond tot minimaal 2,0 m -mv.

Indien uit de uitgebreide risicobeoordeling nog steeds humane risico's van toepassing blijken te zijn, wordt aanbevolen om het terrein met minimaal 0,5 m op te hogen met geschikte grond (zie bron 3j). Hierdoor worden contactmogelijkheden met de nooit toepasbare waterbodem en daarmee de humane risico's weggenomen.

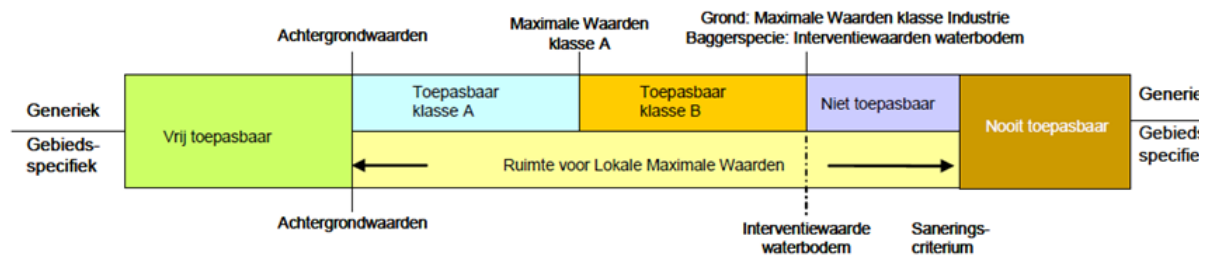
Figuur 1: Toepassingseisen als waterbodem

In onderstaand figuur zijn de toepassingseisen als waterbodem schematisch weergegeven.
