VOORONDERZOEK KERKDRIEL-NOORD TE MAASDRIEL

Plangebied Kersenbuurt

MIDDELBEERS	23 juni 2020
Rapportnr.:	BM.0420178/VBO/cbu.01
Status:	definitief
Versie:	01

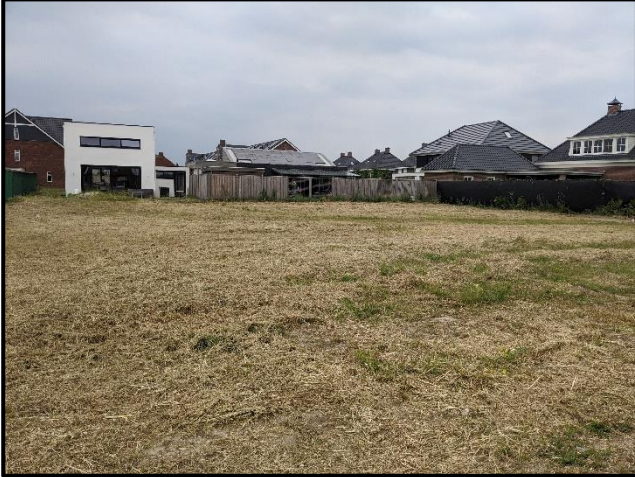
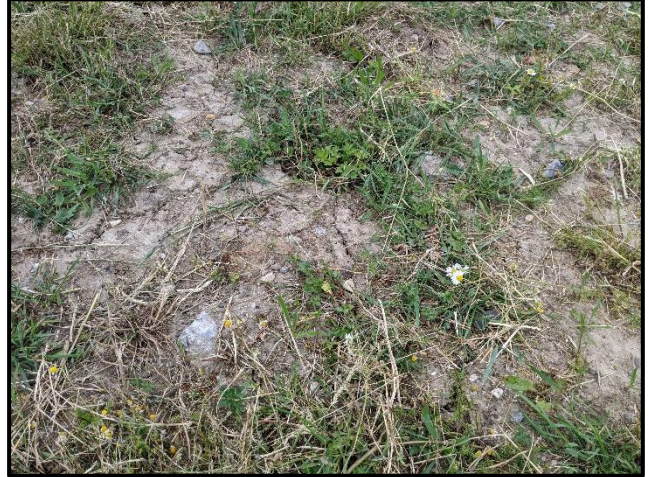
Het perceel aan de Hoorzik is braakliggend en begroeid met gras. Vooralsnog lijkt dit perceel momenteel niet in gebruik. Op het maaiveld is in lichte mate puin aanwezig. In bijlage 4 zijn twee foto's van het perceel (foto's 1 en 2) opgenomen.

Foto 1: perceel aan de Hoorzik

Foto 2: perceel aan de Hoorzik

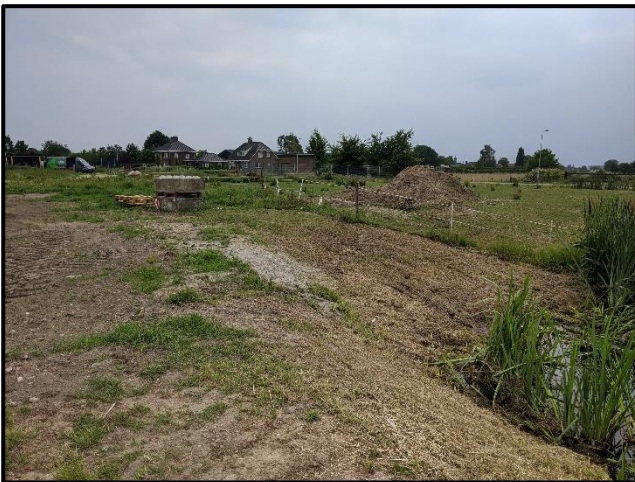
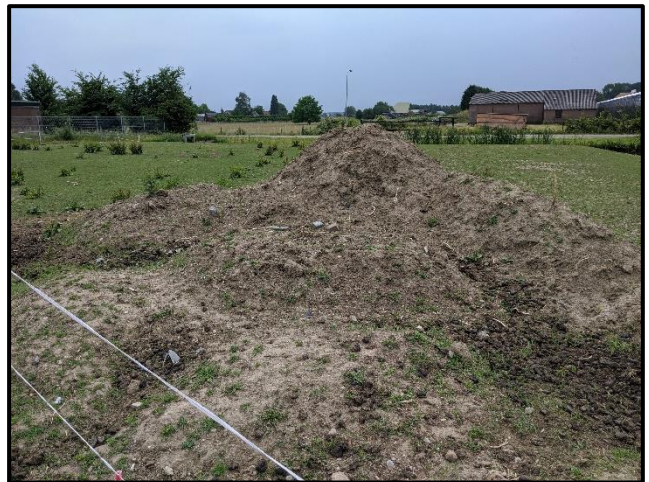
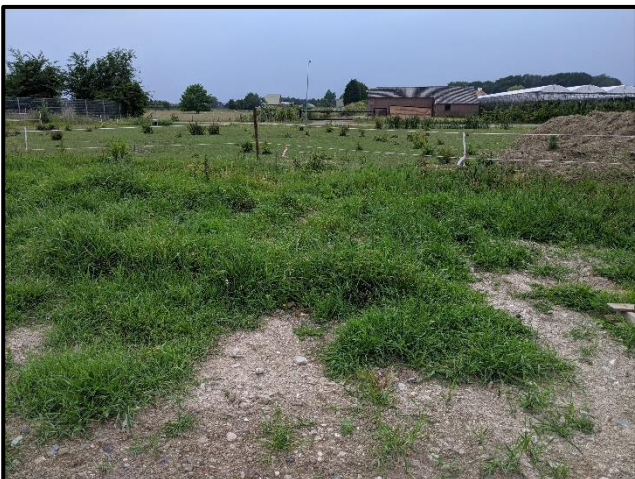
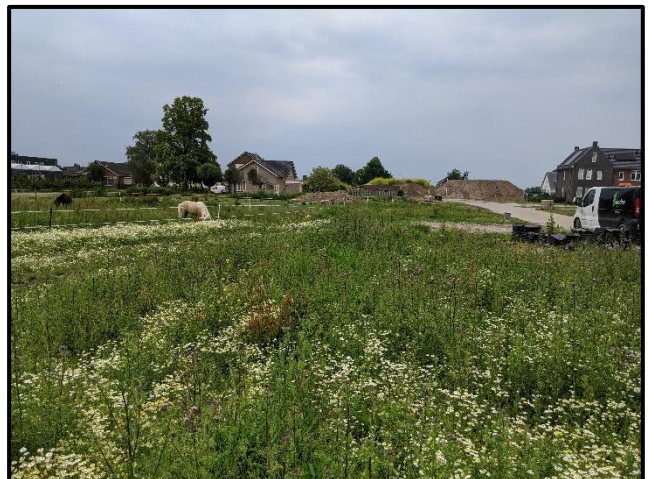
Het perceel aan de Meikersstraat is overwegend in gebruik als paardeweide. Het perceel is deels afzet met (schrik)draad. Op een gedeelte vindt tevens opslag van grond en bouwmaterialen plaats voor de omliggend in aanbouw zijnde woningen. Op het maaiveld is in lichte mate puin aanwezig. In bijlage 4 zijn vier foto's van het perceel (foto's 3 t/m 6) opgenomen.

Foto 3: perceel aan de Meikersstraat

Foto 4: perceel aan de Meikersstraat

Foto 5: perceel aan de Meikersstraat

Foto 6: perceel aan de Meikersstraat

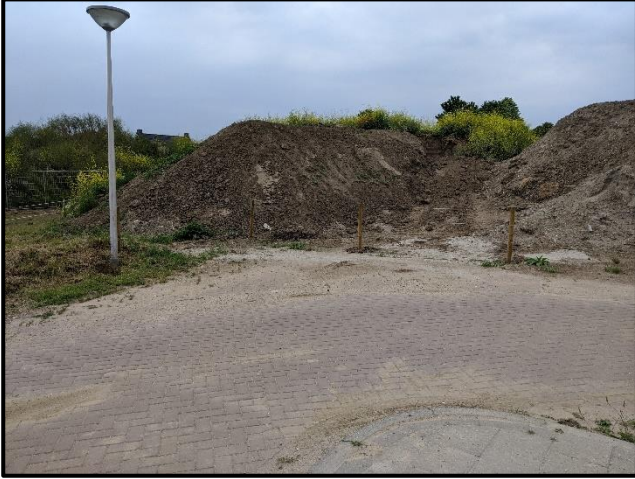
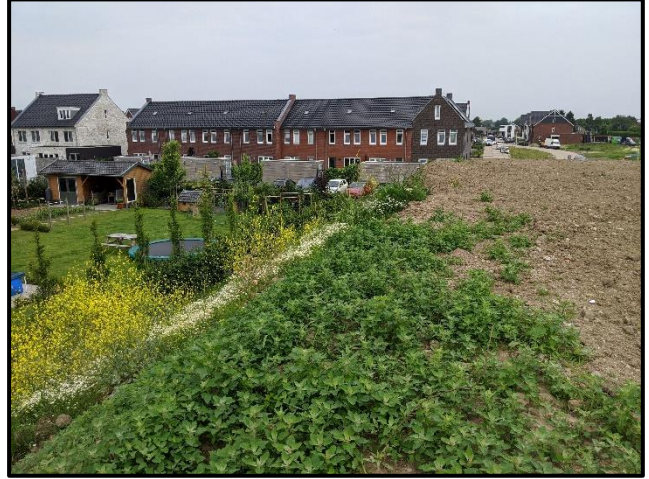
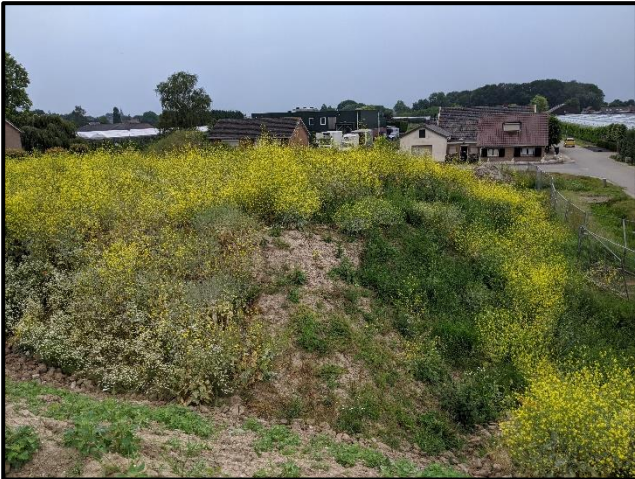
Het westelijk perceel aan de Veersteeg is in gebruik als depotlocatie. In bijlage 4 zijn drie foto's van het perceel (foto's 7, 8 en 9) opgenomen. Het aanwezige depot is in twee deelpartijen gekeurd (rapporten RSK 2019). Uit de rapporten blijkt dat één deelpartij is gezeefd (vermoedelijk om grove stukken puin te verwijderen) en dat in het zeefresidu asbestverdacht materiaal (13 cm groot) is aangetroffen. Het aangetroffen materiaal is niet onderzocht of het ook daadwerkelijk asbesthoudend is.

Het aantreffen van één plaatje asbest in het zeefresidu op het depoterrein aan de Veersteeg is tevens geen aanleiding om hier de locatie asbestverdacht te noemen. Het betreft hier vermoedelijk een incident.

Foto 7: perceel aan de Veersteeg (depotlocatie)

Foto 8: perceel aan de Veersteeg (depotlocatie)

Foto 9: perceel aan de Veersteeg (depotlocatie)

Voor de aanwezige depotlocatie aan de Veersteeg wordt aanbevolen om na het afvoeren van de depots een korte inspectie te verrichten (bijvoorbeeld door een toezichthouder van de gemeente) om te bezien of de locatie ordelijk is achtergelaten.

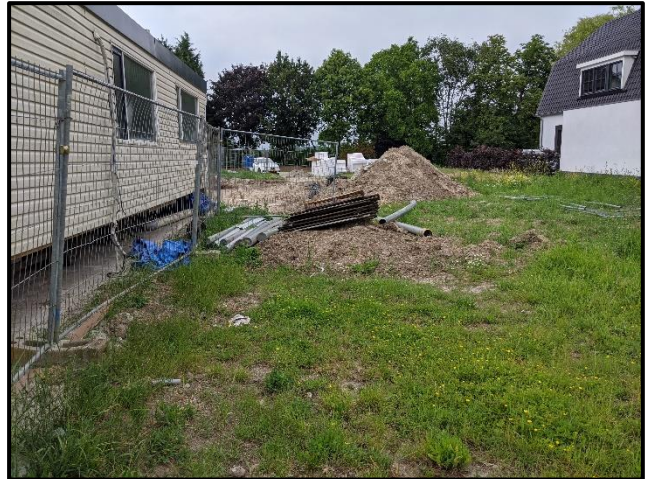
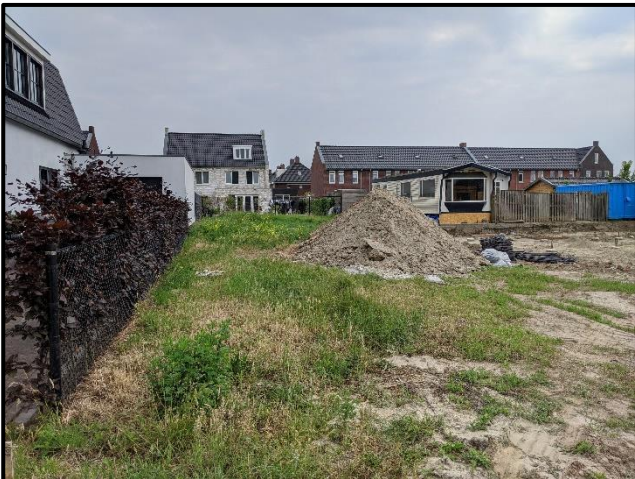
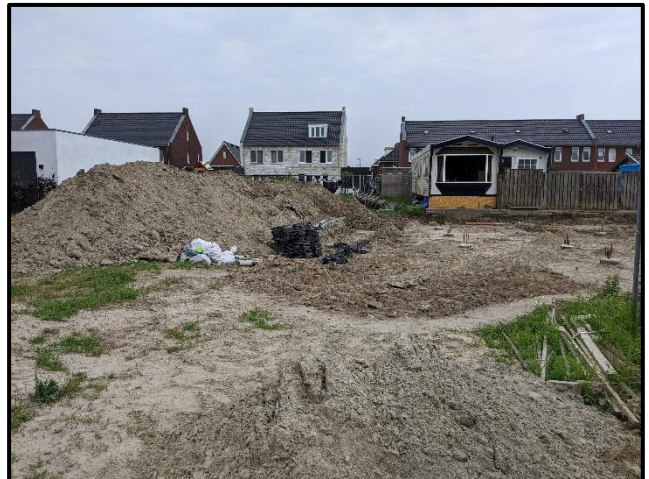
Het perceel aan de Veersteeg wordt momenteel gebruikt als (semi) depotlocatie bij de bouwplaatsen van de omliggende woningen in aanbouw. Er vindt opslag plaats van kleine partijen grond en bouwmaterialen. Op het maaiveld is in lichte mate puin aanwezig. In bijlage 4 zijn drie foto's van het perceel (foto's 10, 11 en 12) opgenomen.

Foto 10: perceel aan de Veersteeg

Foto 11: perceel aan de Veersteeg

Foto 12: perceel aan de Veersteeg
