# Actualiserend vooronderzoek en verkennend asbest in bodemonderzoek Naast Zandweg 6 te Ammerzoden

Aeres Milieu Projectnummer : AM20524  
Status rapport : Definitief (versie 1)  
Datum : 27 november 2020

Opdrachtgever : PlanW  
Kievitsham 62  
5333 GE Hoenzadriel

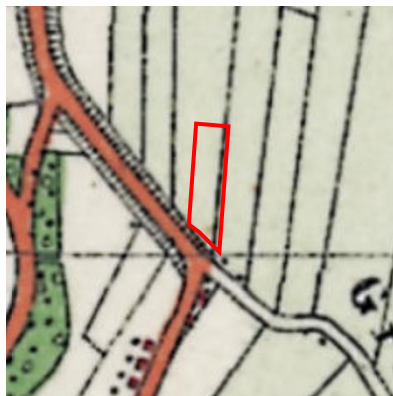
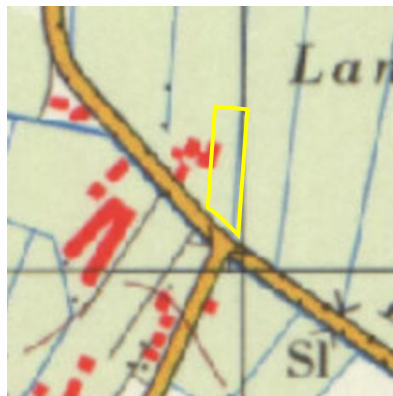
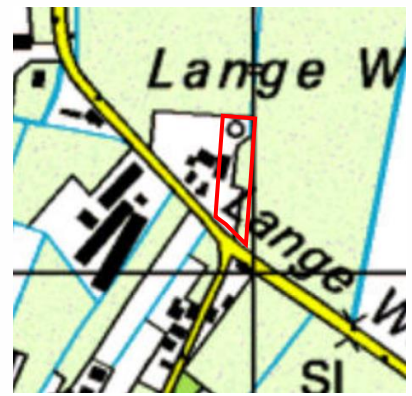
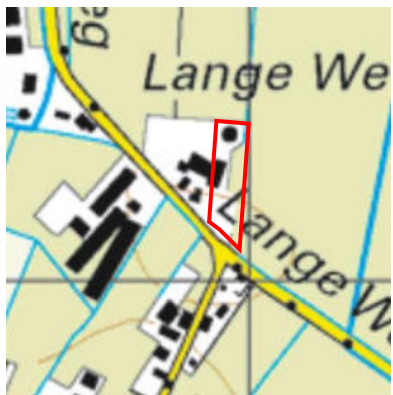
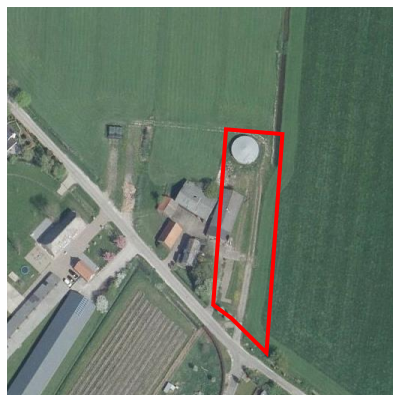
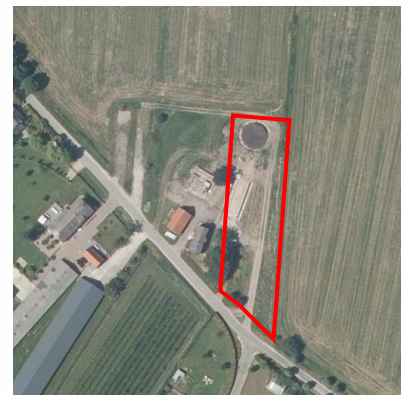
Afbeelding 2: geraadpleegde historische kaarten en luchtfoto's (bron kaarten en luchtfoto's: topotijdreis.nl)

In het kader van het vooronderzoek is historisch kaartmateriaal bestudeerd. Uit kaartmateriaal van de geraadpleegde historische kaarten is af te leiden dat de onderzoekslocatie tot aan 1955 altijd onbebouwd is geweest en een agrarisch gebruik heeft gekend. Op de kaart uit 1978 is voor het eerst een stal zichtbaar op de onderzoekslocatie. Deze is recent gesloopt is (zie luchtfoto's 2018 en 2019). Op de kaart uit 1998 is noordelijk een silo waar te nemen deze is recent gesloopt.

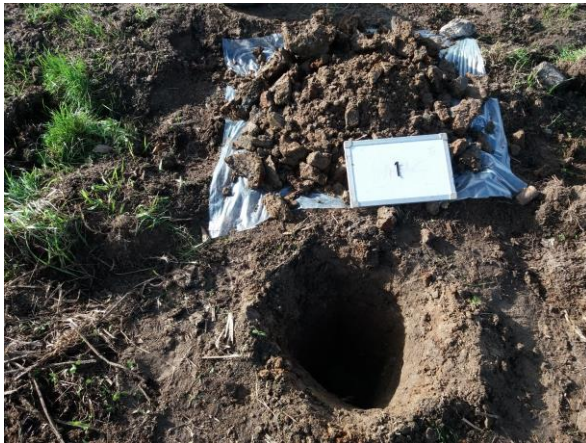
Foto ABG1

0 gras  
Klei, zwak zandig, zwak humeus,  
zwak roesthoudend, bruingrijs,  
Graven

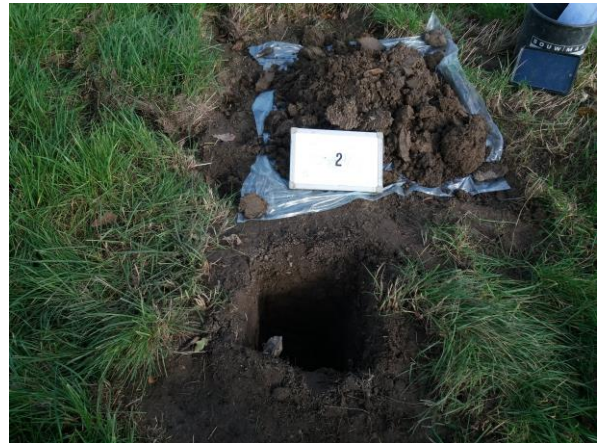
Foto ABG2

0 gras  
Klei, zwak zandig, matig humeus,  
sporen wortels, donkerbruin, Graven

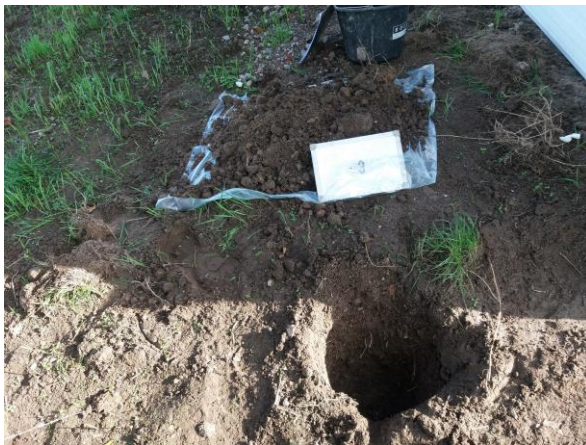
Foto ABG3

0 gras  
Klei, zwak zandig, matig humeus,  
zwak wortelhoudend, donkerbruin,  
Graven

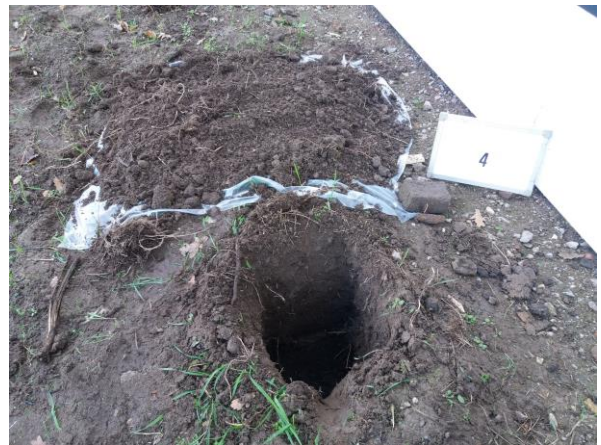
Foto ABG4

0 gras  
Klei, zwak zandig, matig humeus,  
matig wortelhoudend, donkerbruin,  
Graven

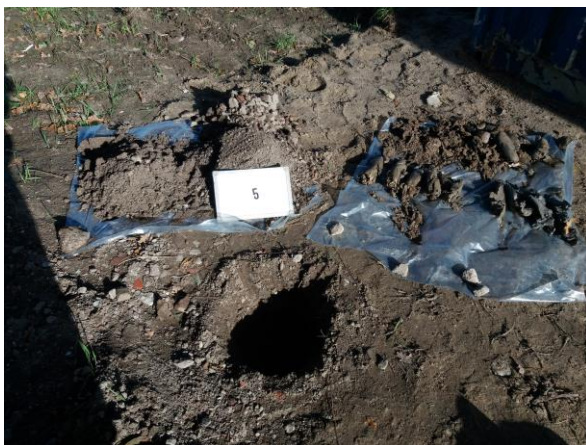
Foto ABG5

| Mengmonster | Inspectiegat | Traject (m-mv.) | Visuele waarnemingen (%>20 mm) | Asbestverdacht materiaal (fractie > 20 mm) aangetroffen | Geselecteerd voor analyse |
|---|---|---|---|---|---|
| ABM1 | ABG5 | 0 – 0,3 | Volledig menggranulaat (30%) | Nee | Ja |
| ABM2 | ABG5 | 0,3 – 0,5 | Sporen puin (<5%) | Nee | Ja |

0 erf  
Volledig menggranulaat, bruingrijs,  
Graven, Puin >20 mm circa 30%  
▲ 30  
Klei, zwak zandig, matig humeus,  
sporen puin, donkerbruin, Graven,  
Puin >20 mm <5%  
50  
Klei, zwak zandig, matig humeus,  
donkerbruin, Edelmanboor  
80  
Klei, zwak zandig, sporen roest,  
beigegrijs, Edelmanboor  
150  
Klei, zwak zandig, blauwgrijs,  
Edelmanboor  
200

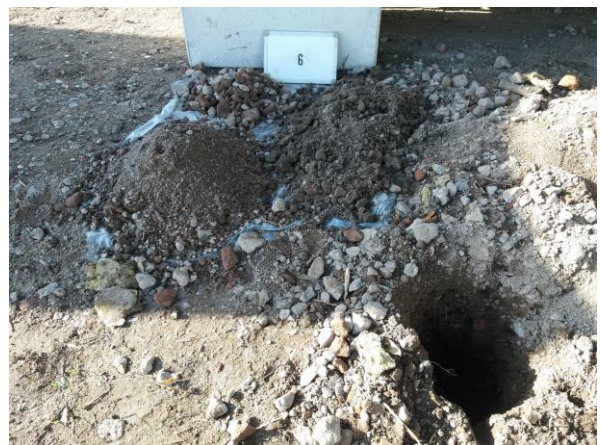
Foto ABG6

0 erf  
Volledig menggranulaat, bruingrijs,  
Graven, Puin >20 mm circa 20-30%  
▲ 30  
Klei, zwak zandig, matig humeus,  
sporen puin, donkerbruin, Graven,  
Puin >20 mm < 5%  
50

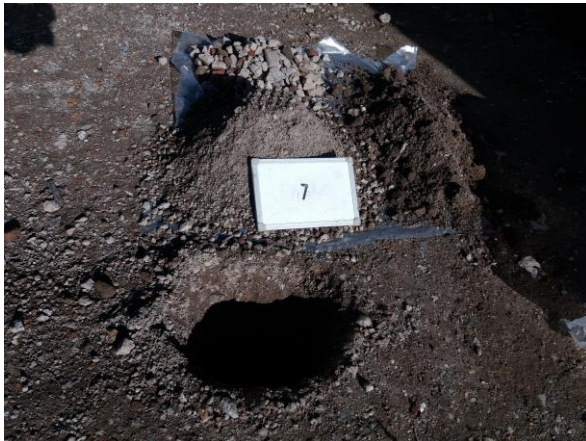
Foto ABG7

0 erf  
Volledig menggranulaat, bruingrijs,  
Graven, Puin >20 mm circa 30%  
▲ 30  
Klei, zwak zandig, matig humeus,  
sporen puin, donkerbruin, Graven,  
Puin >20 mm < 5%  
50

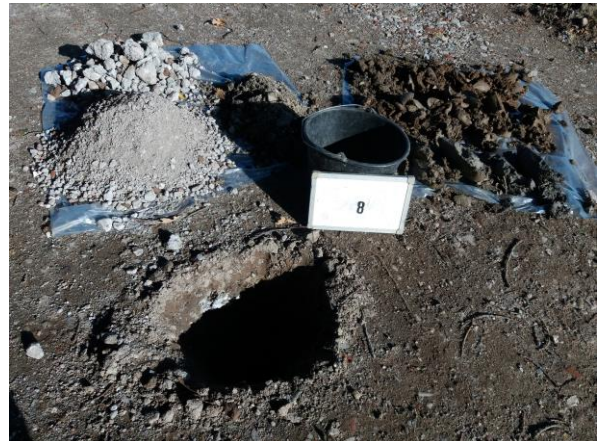
Foto ABG8

0 erf  
Volledig menggranulaat, bruingrijs,  
Graven, Puingr. Op antieorteldoek,  
puin >20 mm circa 30-40 %  
▲ 40  
Klei, zwak zandig, matig humeus,  
sporen puin, donkerbruin, Graven  
50  
Klei, zwak zandig, matig humeus,  
donkerbruin, Edelmanboor  
100  
Klei, zwak zandig, zwak humeus,  
grijsbruin, Edelmanboor  
160  
Klei, zwak zandig, blauwgrijs,  
Edelmanboor  
200
