# Verkennd bodemonderzoek Wiekerseweg (ong.) te Maasdriel

Aeres Milieu Projectnummer : AM18562  
Status rapport : Definitief (versie 1)  
Datum : 10 juni 2020

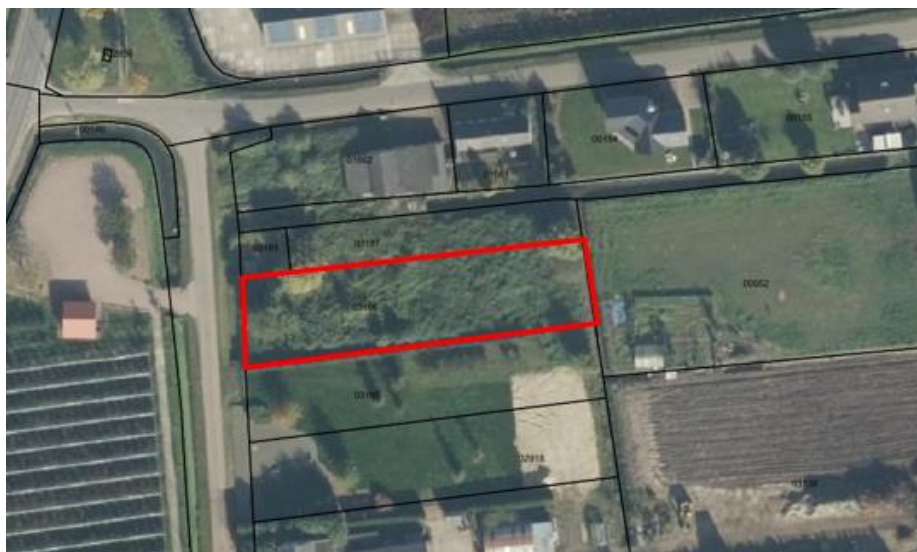
Afbeelding 1: globale begrenzing onderzoekslocatie (Bron luchtfoto: PDOKViewer )

De onderzoekslocatie ligt aan de Wikerseweg (ong.) te Maasdriel. Kadastraal is de locatie bekend als gemeente MaasdrielMaasdriel, sectie N, nr. 3186. De coördinaten volgens het R.D. stelsel zijn X = 150.001/ Y = 420.990. Zie bijlage 1 voor een kadastrale kaart. Op onderstaande luchtfoto is de globale begrenzing van de onderzoekslocatie weergegeven.

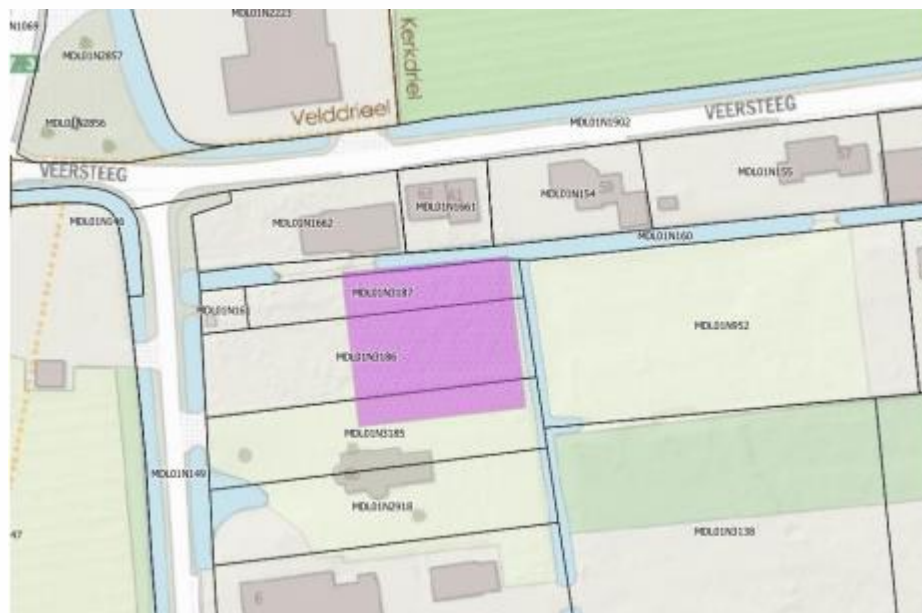
Afbeelding 3: uitsnede uit de boomgaarden/kassenkaart van de Omgevingsdienst Rivierenland

Afbeelding 3 geeft een uitsnede weer van de boomgaarden / kassenkaart van de Omgevingsdienst Rivierenland. In paars is de voormalige tuinbouwkas aangegeven.

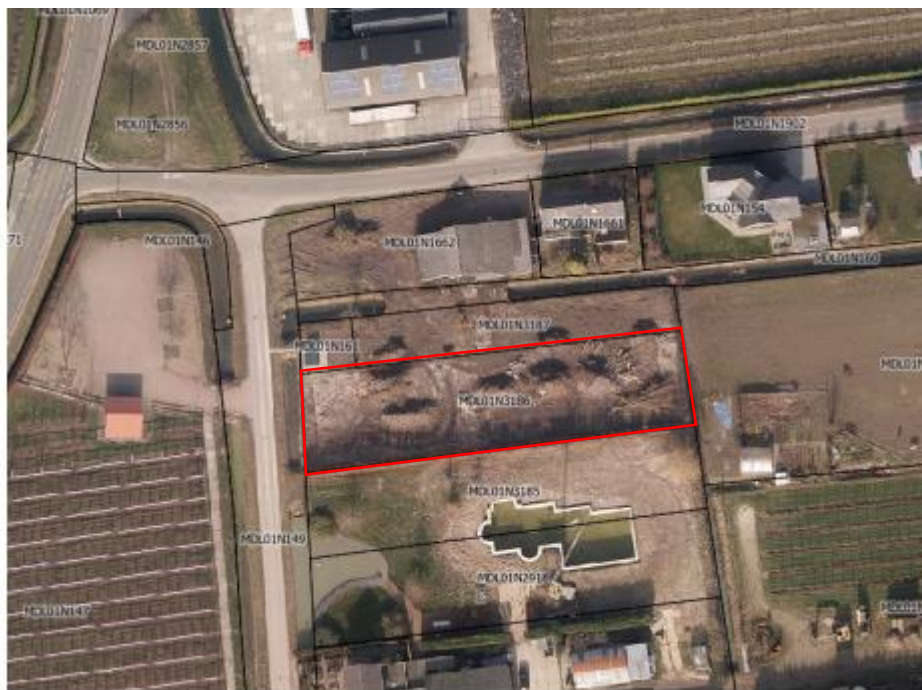
Abbeelding 4: onderzoekslocatie in 2019 (bron luchtfoto: adviesbrief bodeminformatie Omgevingsdienst Rivierenland)

Voor zover bekend hebben er op de locatie geen ophogingen, opvullingen of dempingen plaatsgevonden. Op de luchtfoto van 2019 zijn enkele hopen grond te zien.

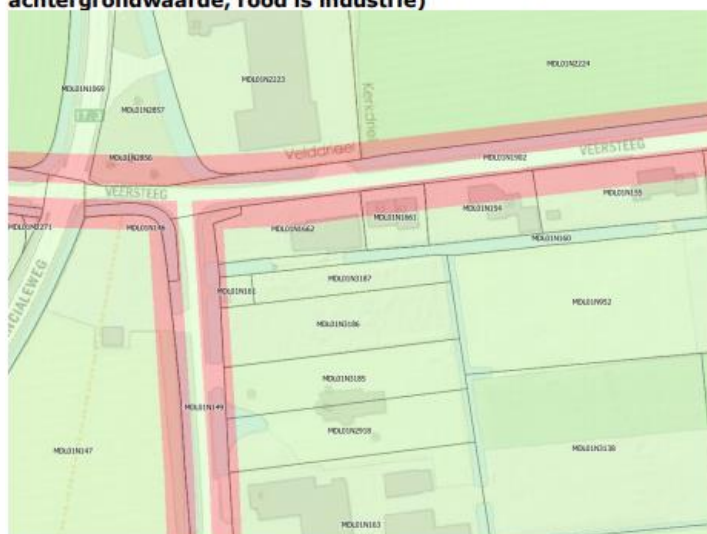
Afbeelding 5: uitsnede ontgravingskaart bovengrond (bron: adviesbrief bodeminformatie Omgevingsdienst Rivierenland)

Uit de bodemkwaliteitskaart van de gemeente Maasdriel blijkt dat voor de onderzoekslocatie de ontgravingsklasse 'achtergrondwaarde' geldt voor zowel de bovengrond als ondergrond. Op de bodemfunctieklassenkaart heeft de locatie de functieklassse 'achtergrondwaarde'. Een smalle strook langs de Wikerseweg heeft ontgravingsklasse 'industrie'.

**Kwaliteitskaart, ontgravingskaart bovengrond (groen is achtergrondwaarde, rood is industrie)**

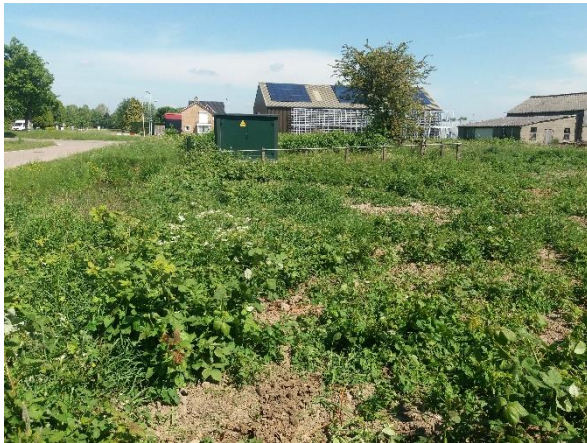
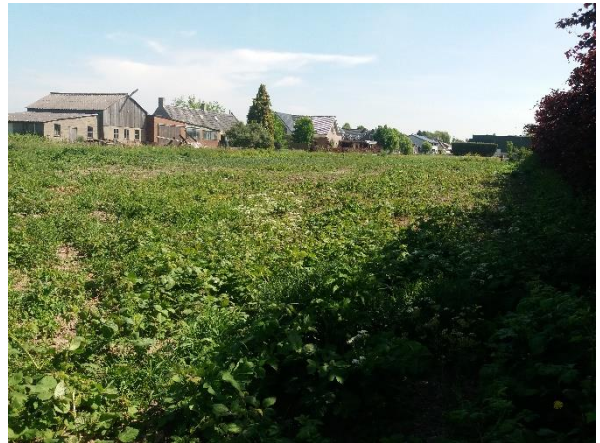
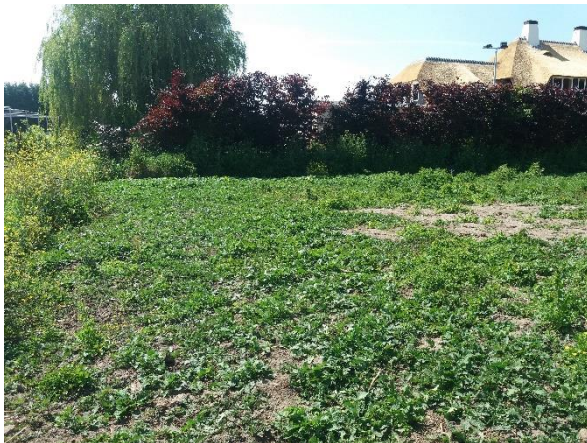
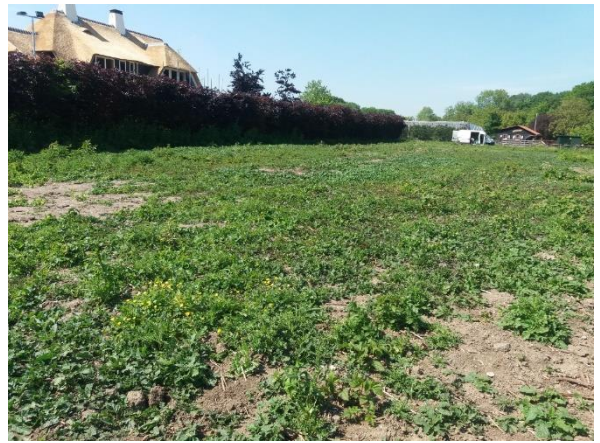
De onderzoekslocatie betreft een braakliggend terrein, begroeid met onkruid. Er zijn geen bijzonderheden tijdens de veldinspectie waargenomen.

Tijdens de veldinspectie is op het terrein geen asbestverdacht materiaal aangetroffen.

Er zijn geen waarnemingen gedaan die wijzen op de aanwezigheid van bodemverontreinigingen of bronnen van verontreinigingen. Een fotoreportage van de onderzoekslocatie is opgenomen in bijlage 2.
