# Vooronderzoek NEN 5725 Kievitsham tussen nr. 18 en 20 te Kerkdriel

## Kievitsham tussen nr. 18 en 20 te Kerkdriel

Aeres Milieu Projectnummer : AM20496  
Status rapport : Definitief (versie 1)  
Datum : 6 januari 2021

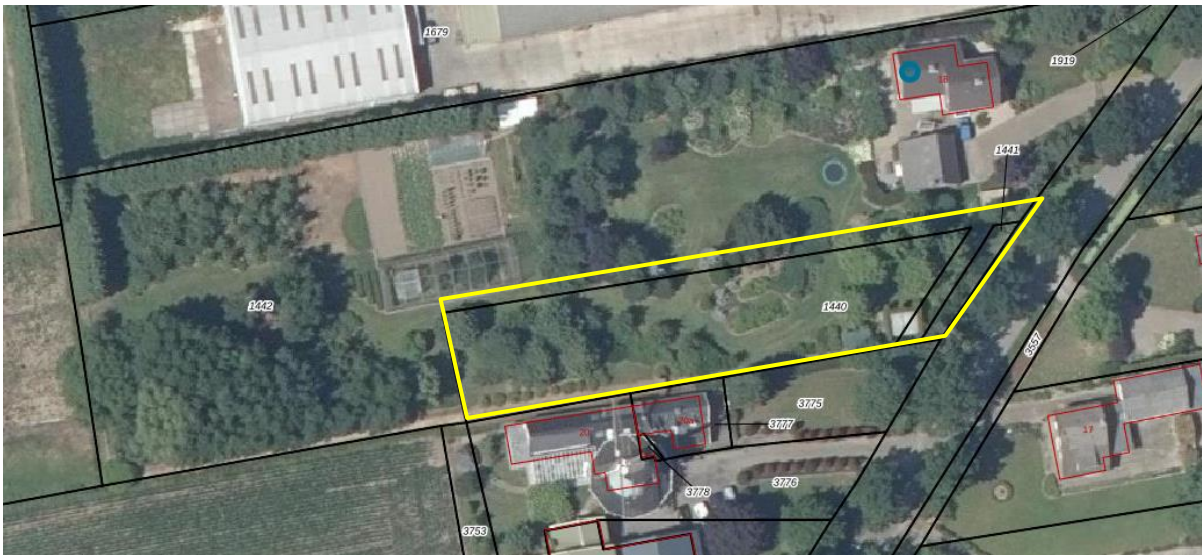
Afbeelding 1: globale begrenzing onderzoekslocatie (bron luchtfoto: PDOK viewer)

De onderzoekslocatie ligt aan de Kievitsham tussen nr. 18 en 20 te Kerkdriel. Kadastraal is de locatie bekend als gemeente Maasdriel, Sectie N, nummers 1440, 1441 en 1442 (ged.). De coördinaten volgens het R.D. stelsel zijn  $X = 151.551 / Y = 419.483$ . Zie bijlage 1 voor een kadastrale kaart. Op onderstaande luchtfoto is de globale begrenzing van de onderzoekslocatie weergegeven.

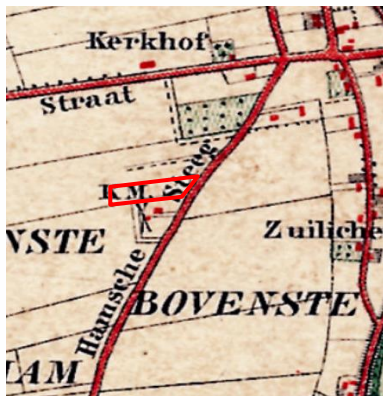
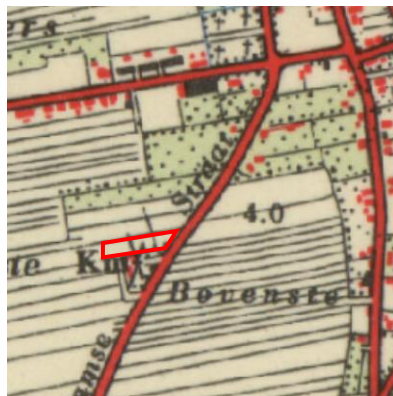
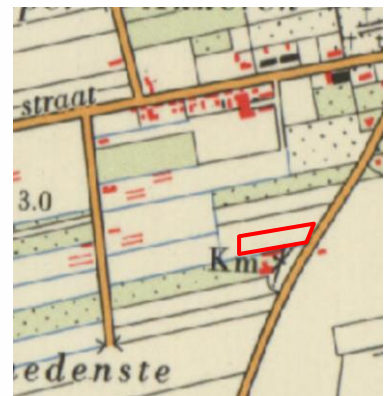
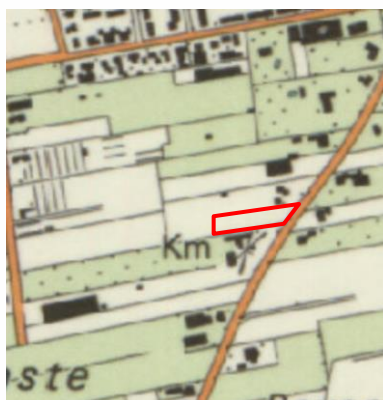
Afbeelding 2: geraadpleegde historische kaarten (bron kaarten: topotijdreis.nl)

In het kader van het vooronderzoek is historisch kaartmateriaal bestudeerd. Uit kaartmateriaal van de geraadpleegde historische kaarten is af te leiden dat de onderzoekslocatie nooit bebouwd is geweest, op een overkapping en een schuurtje na. Op de topografische kaart uit 1869 is de vestiging van een molen zuidelijk van de onderzoekslocatie zichtbaar. Volgens de BAG is de molen gevestigd in 1858. Op de topografische kaart uit 1965 zijn een tweetal sloten zichtbaar die verticaal op de onderzoekslocatie liggen. Op de kaart uit 1970 is zichtbaar dat deze sloten gedempt zijn.

Gebaseerd op de verzamelde gegevens uit het vooronderzoek is de onderzoekslocatie grotendeels als "onverdacht" beschouwd op het voorkomen van bodemverontreiniging. Ter plaatse van de voormalige sloten is de onderzoekslocatie als "verdacht" beschouwd op het voorkomen van bodemverontreiniging. De kwaliteit van de gebruikte grond voor de slootdemping is niet bekend.

Gebaseerd op de verzamelde gegevens uit het vooronderzoek kan de onderzoekslocatie grotendeels als “onverdacht” worden beschouwd op het voorkomen van bodemverontreiniging. Wel wordt het aangeraden om een verkennend bodemonderzoek uit te voeren ter plaatse van de twee gedempte sloten om de kwaliteit van de gebruikte grond voor de slootdemping na te gaan.

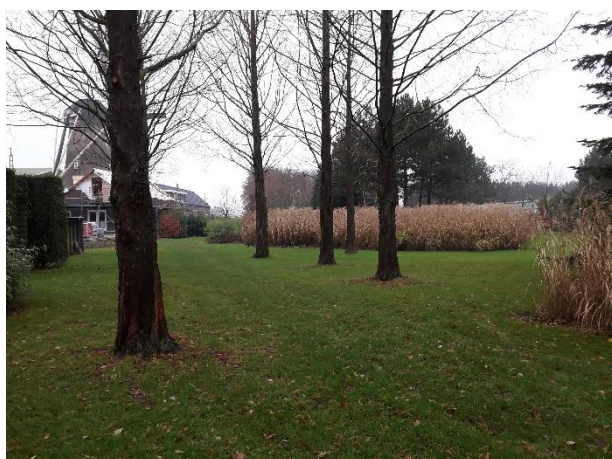
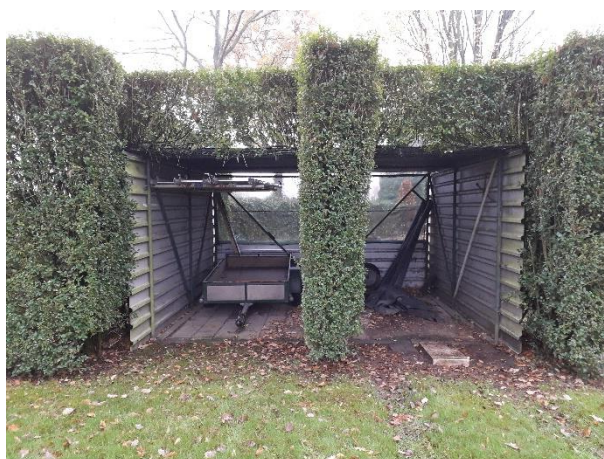
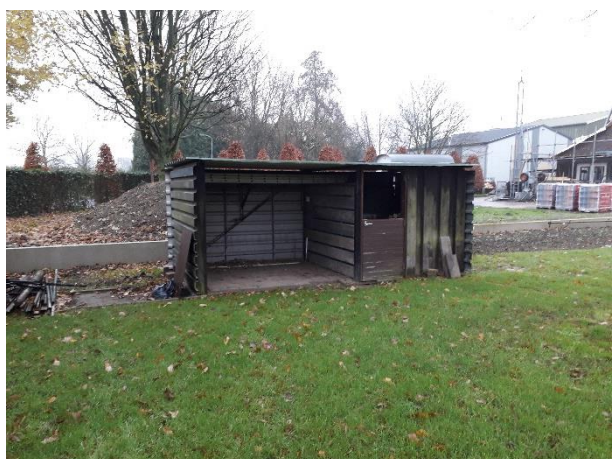
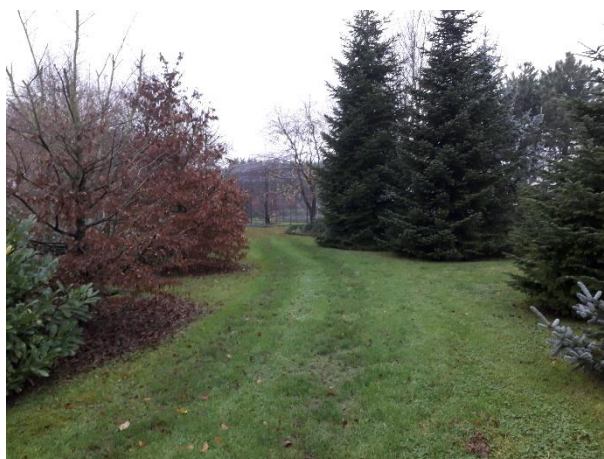
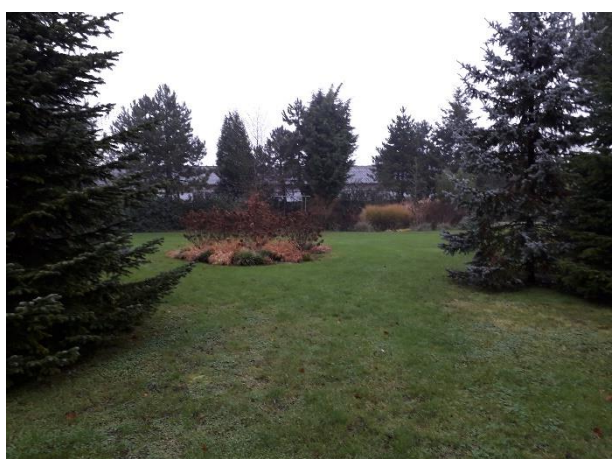
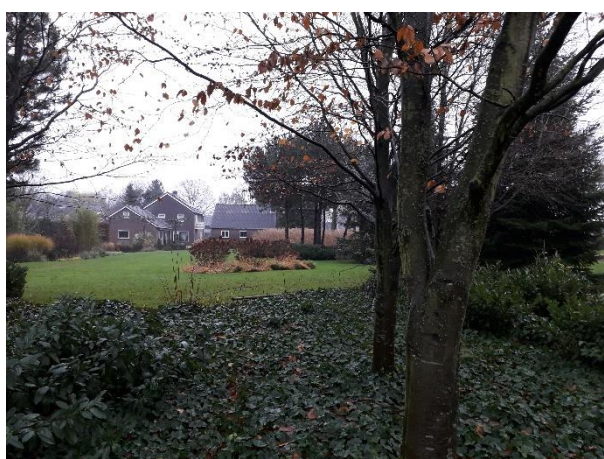
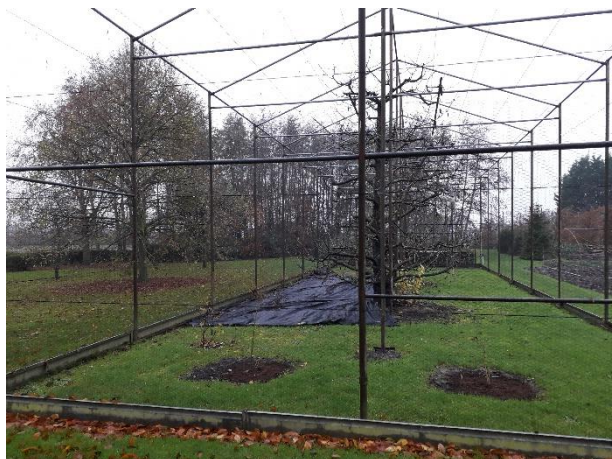
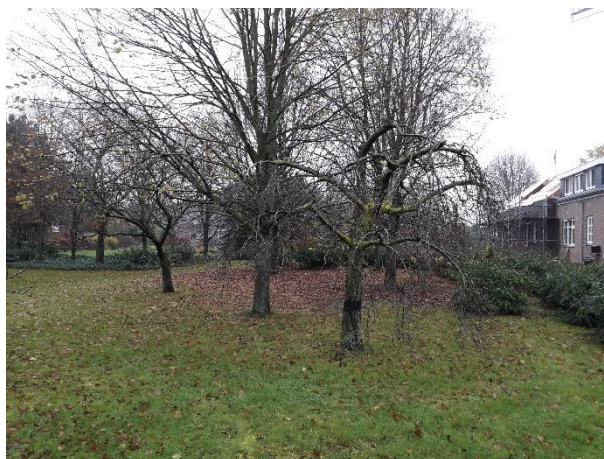
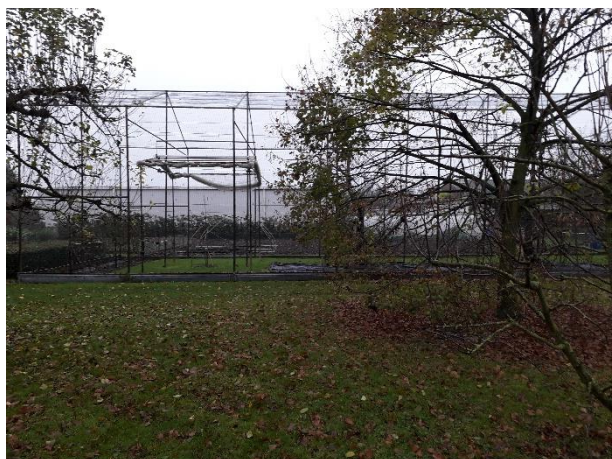
Foto's onderzoekslocatie

De onderzoekslocatie is grotendeels in gebruik als tuin bestaande uit een grasveld met bomen en struiken. Zuidoostelijk op de onderzoekslocatie staan een schuurtje en een overkapping, beide met een metalen dak.

Tijdens de veldinspectie is op het terrein geen asbestverdacht materiaal aangetroffen.

Er zijn geen waarnemingen gedaan die wijzen op de aanwezigheid van bodemverontreinigingen of bronnen van verontreinigingen. Een fotoreportage van de onderzoekslocatie is opgenomen in bijlage 2.

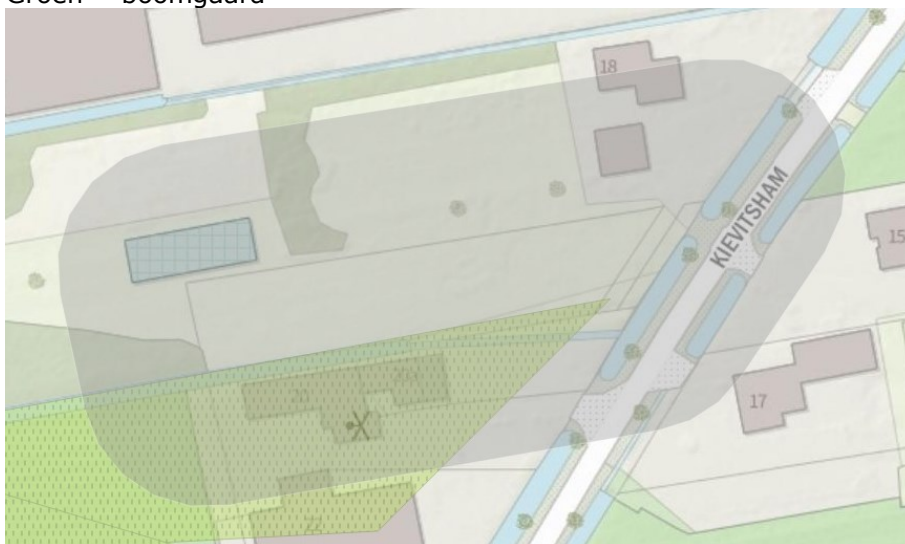
### Boomgaarden kassenkaart

Groen = boomgaard

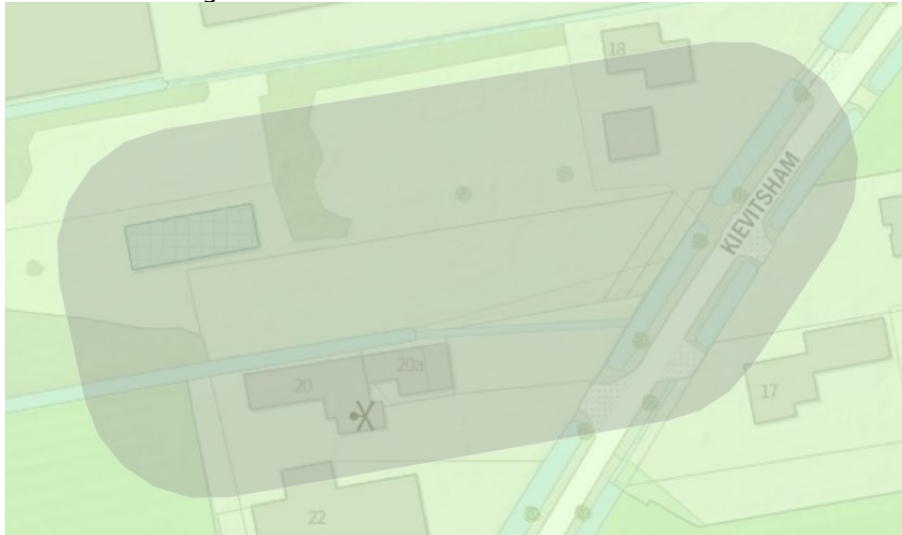
## Kwaliteitskaart, ontgravingskaart bovengrond

Groen = achtergrondwaarde

Uit de bodemkwaliteitskaart voor de regio Rivierenland blijkt dat voor de onderzoekslocatie de ontgravingsklasse 'landbouw/natuur' geldt voor zowel de bovengrond als ondergrond. Op de bodemfunctieklassenkaart heeft de locatie de functieklassse 'wonen'.
