kenmerk:  
**22.727-NEN.01**

## **VERKENNEND BODEMONDERZOEK**

(NEN 5740, excl. NEN 5725)

Project:  
Kievitsham ong. te Hoenzadriel

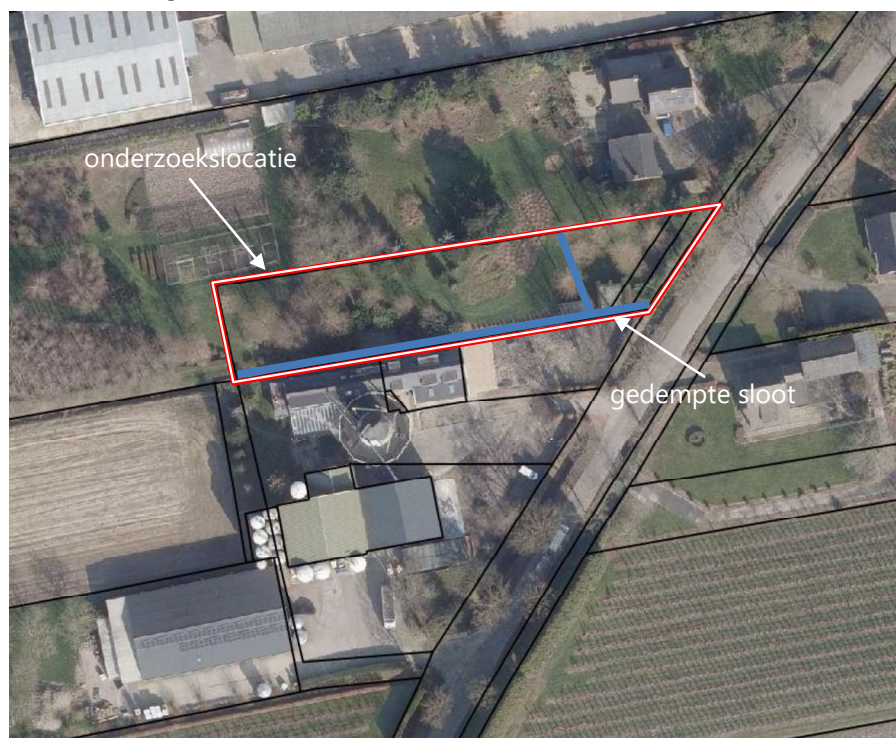
## 1.7 Luchtfoto onderzoekslocatie

Naar aanleiding van het vooronderzoek kan geconcludeerd worden dat het tracé van de gedempte sloten op de onderzoekslocatie als 'verdacht' beschouwd mag worden.

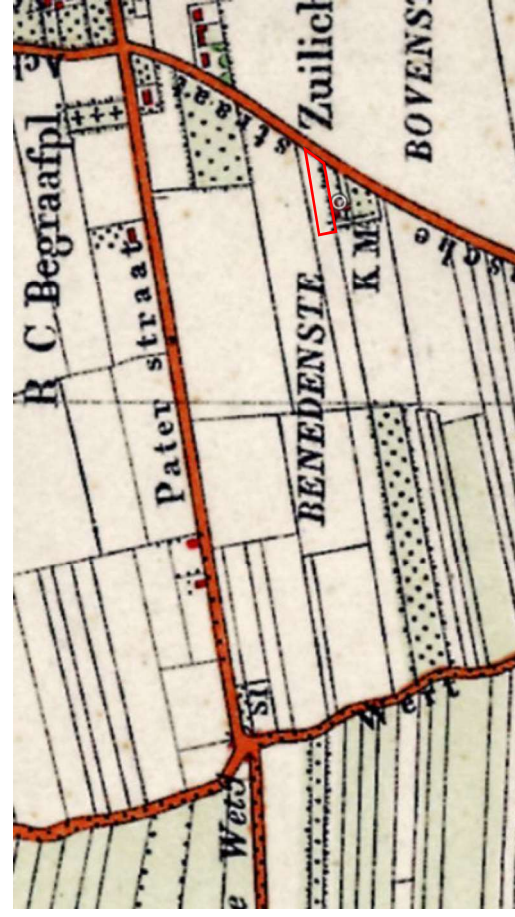
Onderzoekslocatie 1943

Bijlage 2.2: Tijdslijn ligging sloten op de onderzoekslocatie
