# Nader Onderzoek Ecologie

## Dalemstraat-Molenstraat te Kerkdriel

Projectnummer: 2021-0234

28 oktober 2021

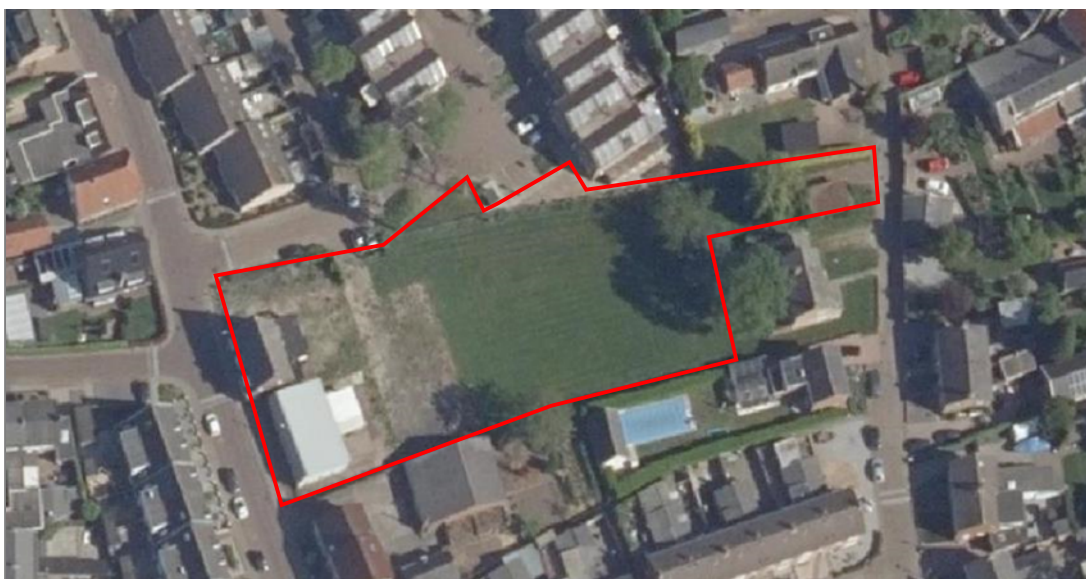
Figuur 2.2: Begrenzing van het plangebied (bron luchtfoto: ruimtelijkeplannen.nl).

Het plangebied bestaat uit bebouwing, verharding, beplanting en gazon en wordt omgeven door woonerven en openbare ruimte. In het plangebied staat een overkapping, twee schuren, een woning en opgaande beplanting. De overkapping heeft een houten constructie en is gedekt met golfplaten. Eén schuur beschikt over bakstenen gevels die gedekt zijn met damwandplaten. De andere schuur is volledig gebouwd van hout en gedekt met golfplaten. De woning beschikt over bakstenen buitengevels, maar niet over een luchtspouw. Het zadeldak van de woning is gedekt met dakpannen. In het plangebied is opgaande beplanting, gazon en verharding aanwezig. Voor een verbeelding van het plangebied wordt verwezen naar bijlage 1. In figuur 2.2 wordt de begrenzing (rode kader) van het plangebied weergegeven.

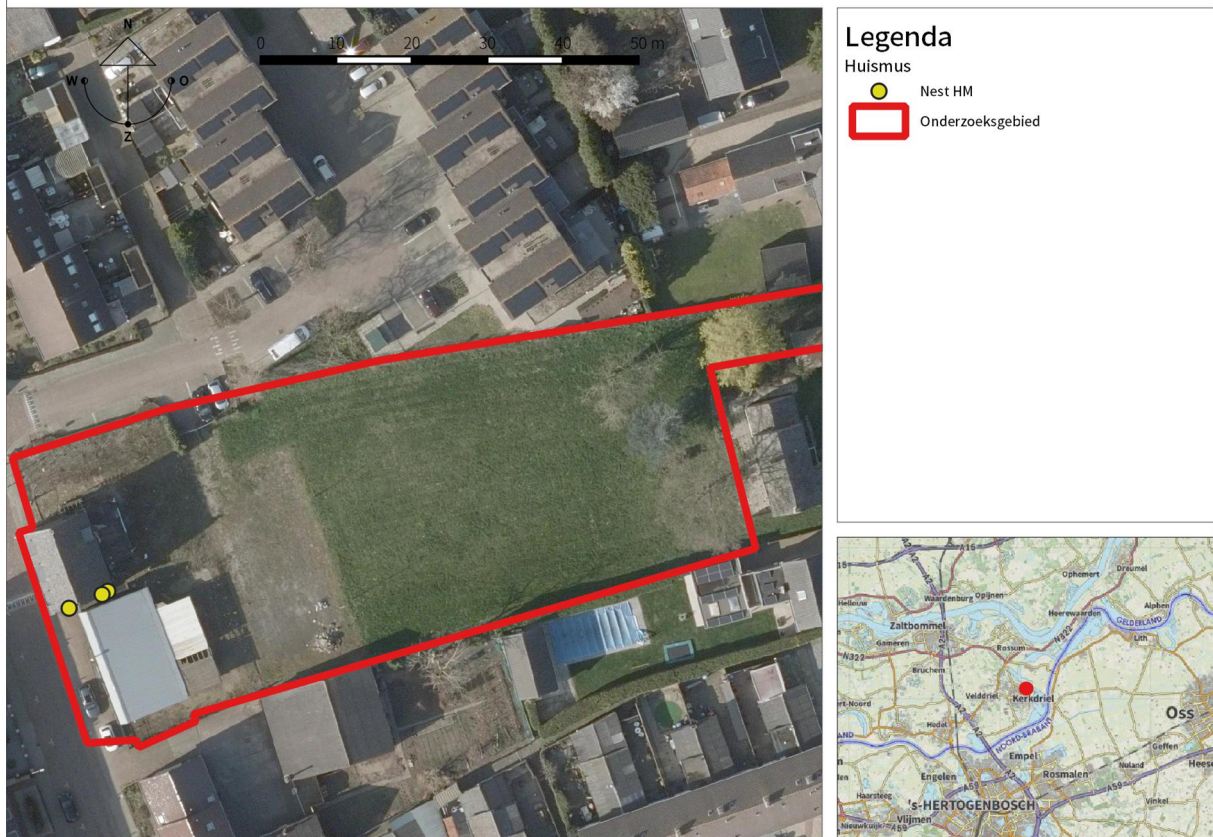
Figuur 3.1: Overzichtskaart met nestlocaties van huismussen.

Er zijn drie nesten van de huismus in de woning aan Dalemstraat 14 aangetroffen (zie figuur 3.1). Alle drie de nesten zijn aangetroffen onder de kantpan aan de zuidzijde van de woning (zie figuur 3.2).

Nestplaatsen van huismussen zijn beschermd en mogen alleen met een ontheffing negatief beïnvloed worden. Voor werkzaamheden, zoals het vervangen van het dak, (na)isolatie en sloop van de bebouwing met nestplaatsen, dient ontheffing aangevraagd te worden. Om een ontheffing te kunnen krijgen, dient sprake te zijn van een wettelijk belang. Tevens dient gewerkt te worden buiten de kwetsbare periode. Indien de vervangende nestplaats ontbreekt tijdens de voortplantingsperiode, dienen tijdelijke vervangende nestplaatsen aangebracht te worden. In de vervangende nieuwbouw moeten duurzame vervangende nestplaatsen aangebracht te worden.

Uit het onderzoek is gebleken dat er drie nestplaatsen van huismussen in het plangebied aanwezig zijn. Om werkzaamheden uit te mogen voeren, met nadelige gevolgen voor de nestplaatsen en de diersoorten, dient een ontheffing aangevraagd te worden. Daarnaast dient er gewerkt te worden buiten de kwetsbare periode en er moeten vervangende nestplaatsen worden opgehangen. In de vervangende nieuwbouw moeten duurzame, vervangende nestplaatsen aangebracht te worden.

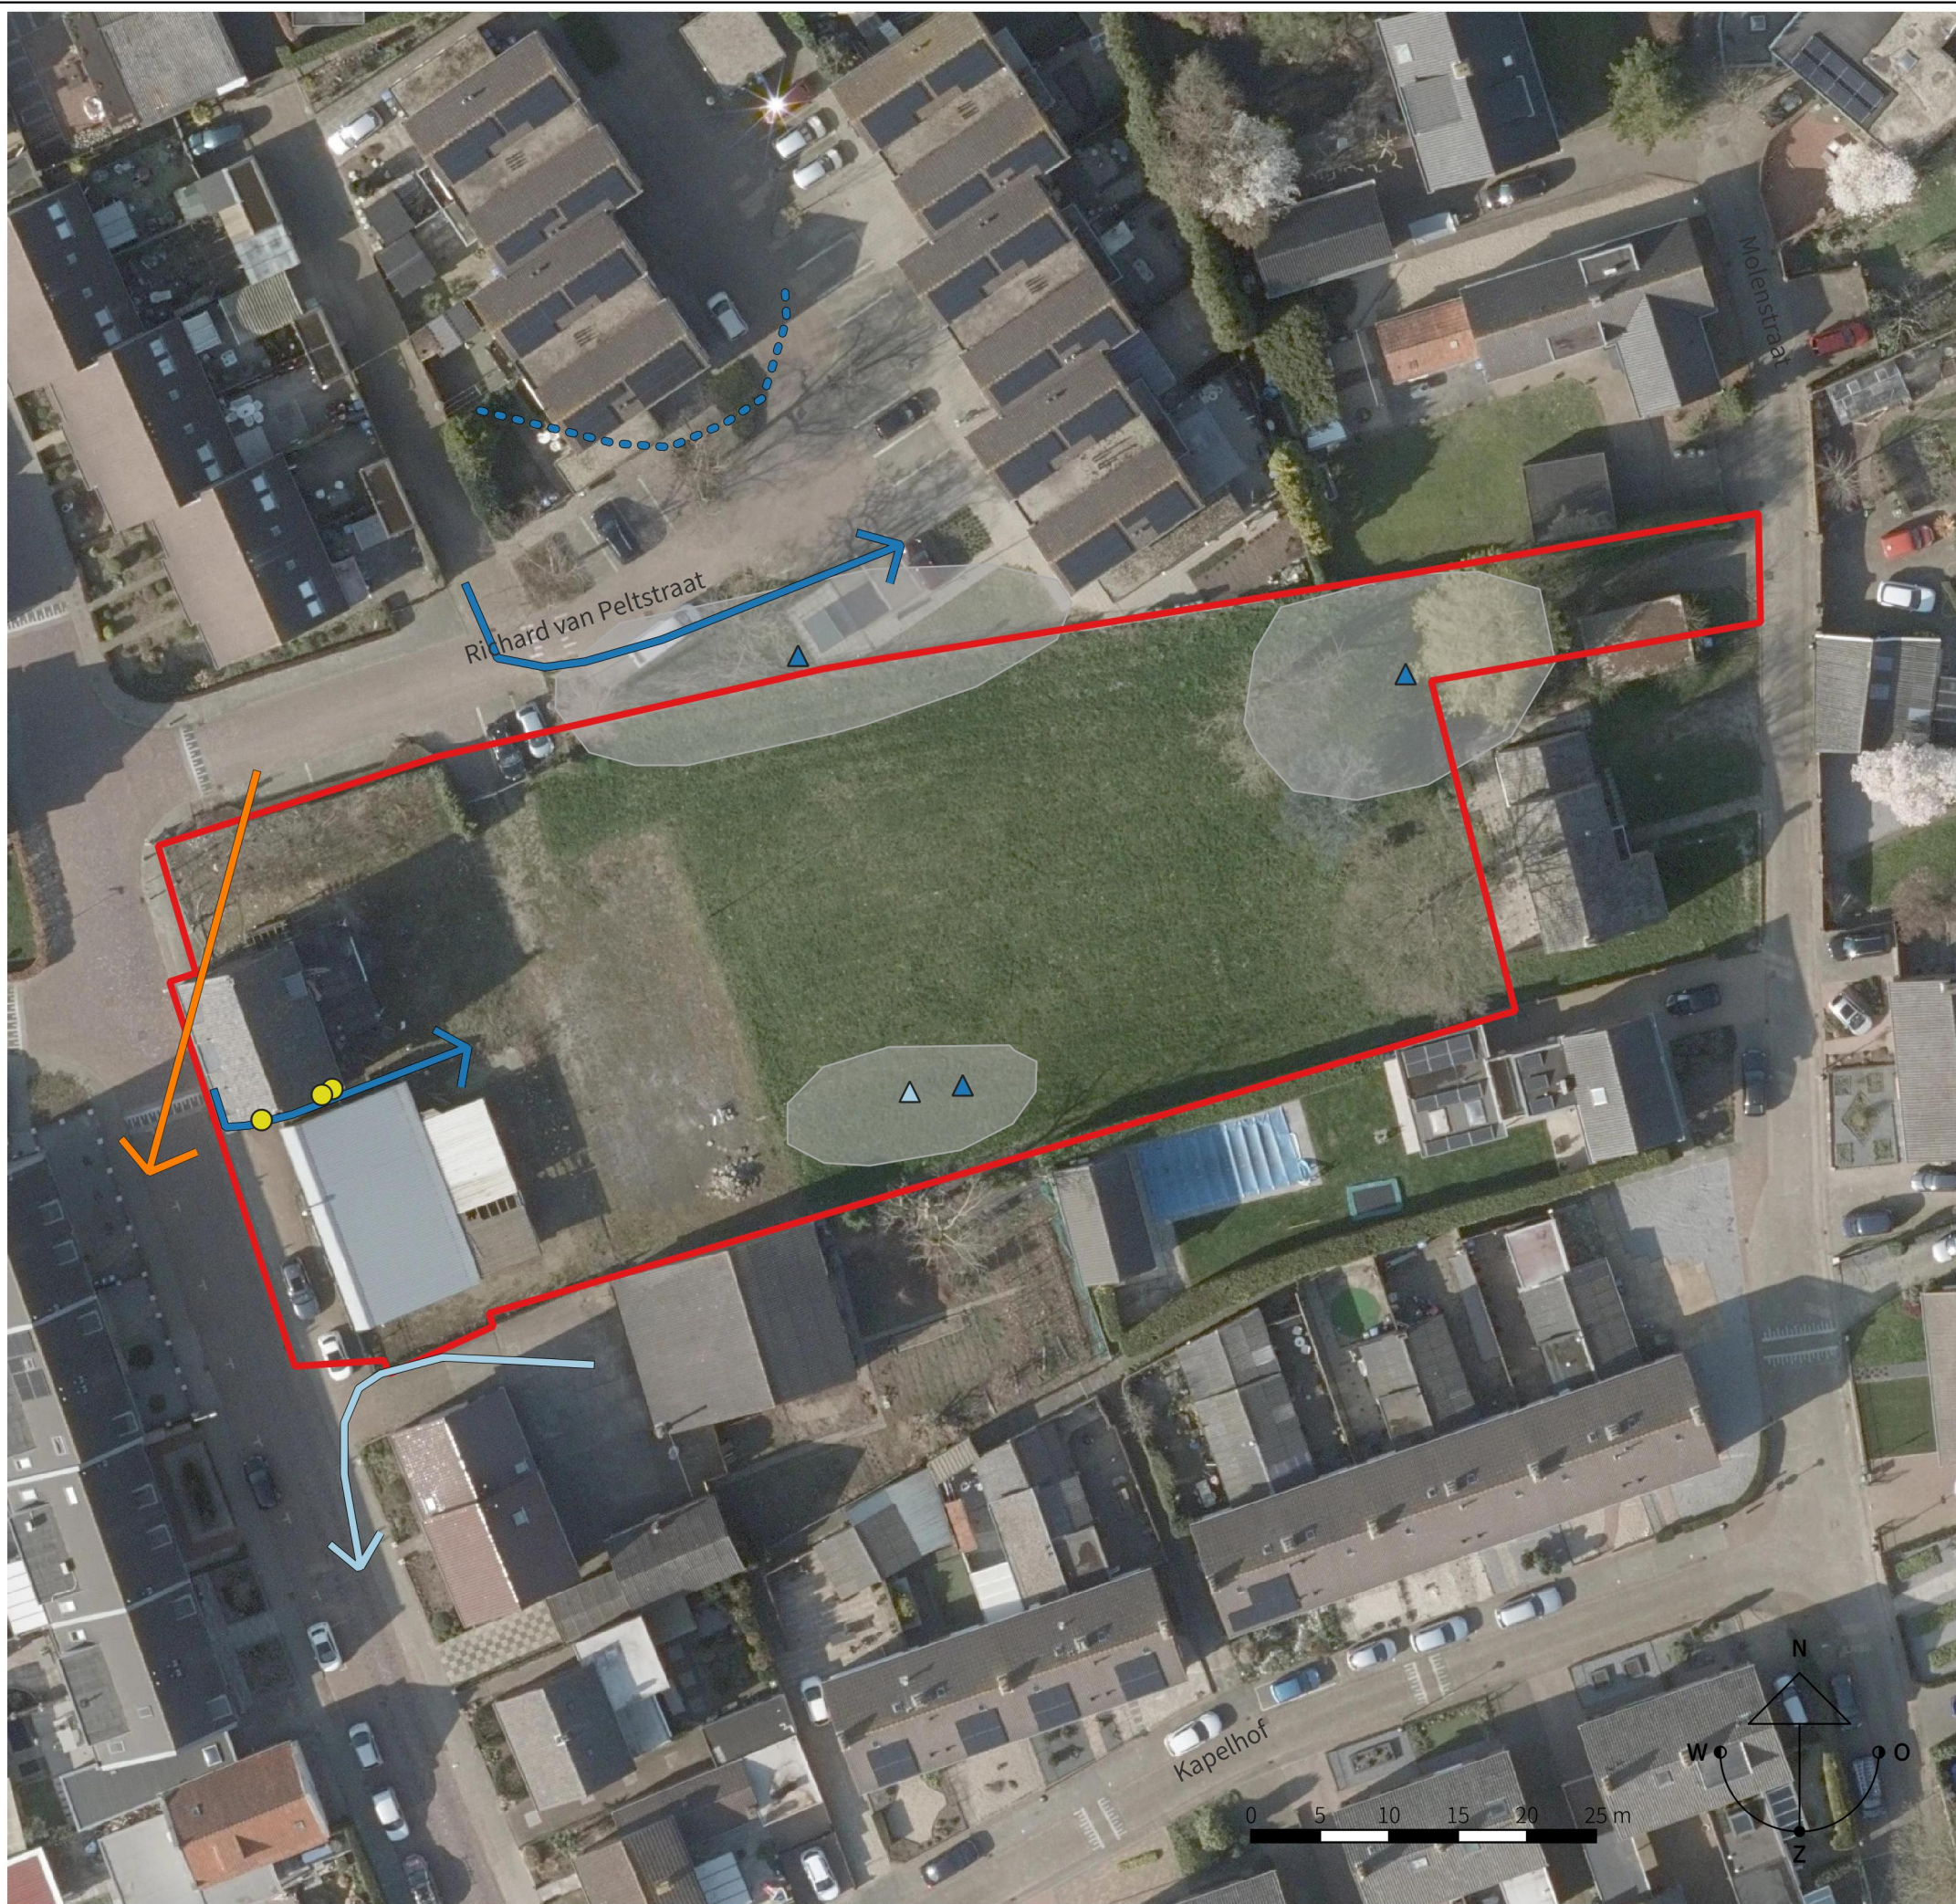
## Bijlage 1: Verspreidingskaart waarnemingen

Er zijn geen aanwijzingen gevonden dat vleermuizen een verblijfplaats bezetten in de bebouwing in het plangebied. Er zijn tijdens het veldbezoek van 9 september één waarneming gedaan van één baltsende gewone dwergvleermuis in het plangebied. Alle dieren vlogen tijdens het baltsen.

Tijdens de veldbezoeken werden meerdere gewone dwergvleermuizen en één ruige dwergvleermuis foeragerend waargenomen. Deze vleermuizen foerageerden rond de bomen en bebouwing binnen het plangebied. Gelet op de aard van de aanwezige beplanting in het plangebied en de aanwezige beplanting rondom het plangebied, wordt de beplanting niet beschouwd als essentieel foerageergebied voor vleermuizen.

Er zijn tijdens de veldbezoeken één overvliegende rosse vleermuis, gewone dwergvleermuis en ruige dwergvleermuis waargenomen. Het plangebied maakt geen onderdeel uit van een vliegroute van vleermuizen.
