# Vooronderzoek NEN 5725 Kleinveld 7, Hedel

Aeres Milieu Projectnummer : AM19338  
Status rapport : Definitief (versie 1)  
Datum : 11 juni 2021

Opdrachtgever : Familie De Grouw  
Kleinveld 5  
5321 TL Hedel

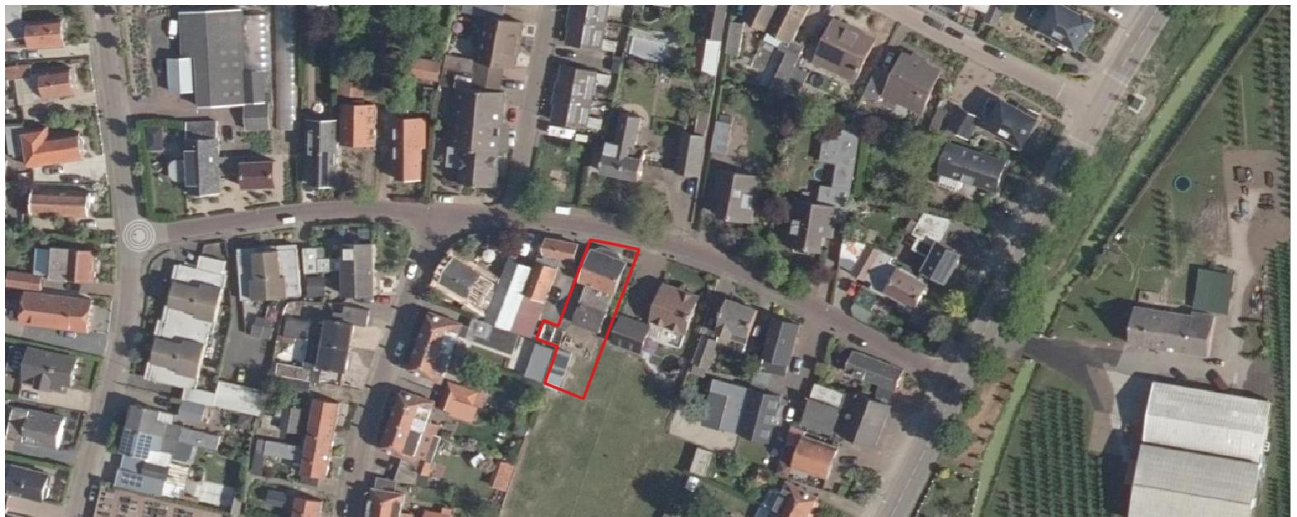
Afbeelding 1: globale begrenzing onderzoekslocatie (Bron luchtfoto: PDOK-viewer)

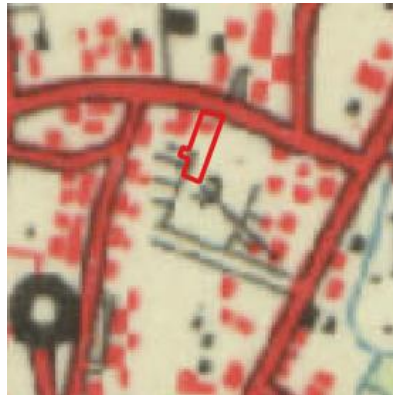
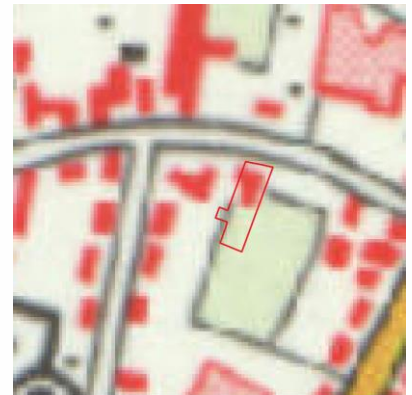
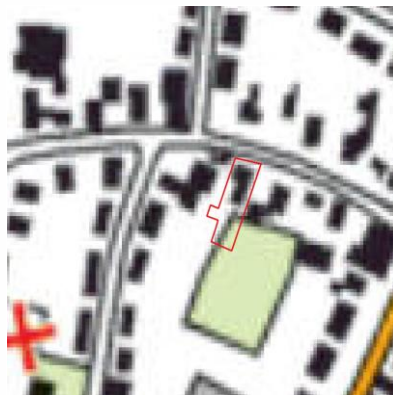
Afbeelding 2: geraadpleegde historische kaarten (Bron kaarten: topotijdreis.nl)

In het kader van het vooronderzoek is historisch kaartmateriaal bestudeerd. Uit kaartmateriaal van de geraadpleegde historische kaarten is af te leiden dat de onderzoekslocatie al rond 1920 bebouwd is. Volgens de Basisadministratie Adressen en Gebouwen (BAG) dateert de bebouwing uit 1920. Na de 2<sup>e</sup> wereldoorlog neemt de bebouwing rondom de onderzoekslocatie toe met eind jaren 1990 een woning oostelijk van het plangebied. Op het perceel zelf zijn geen wijzigingen zichtbaar.

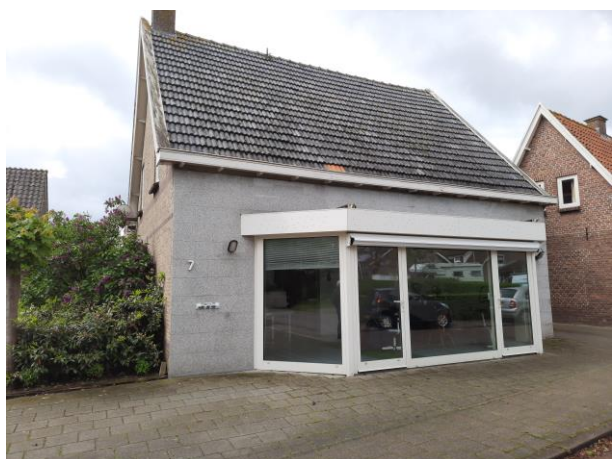
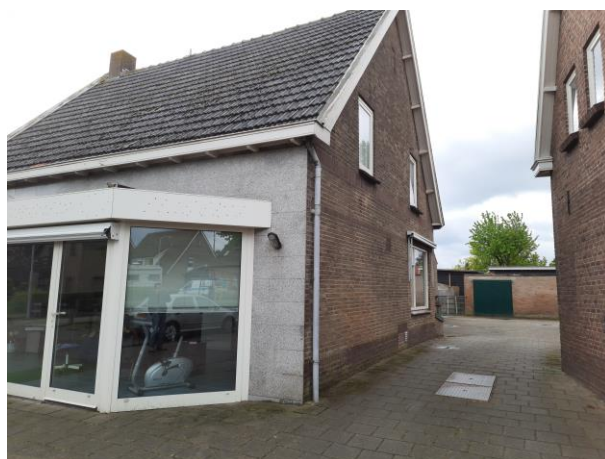
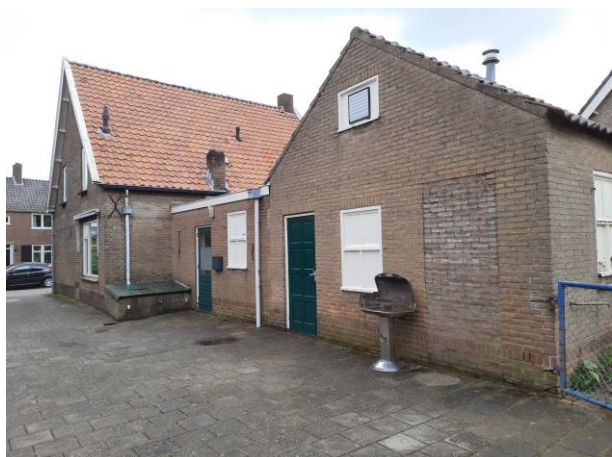
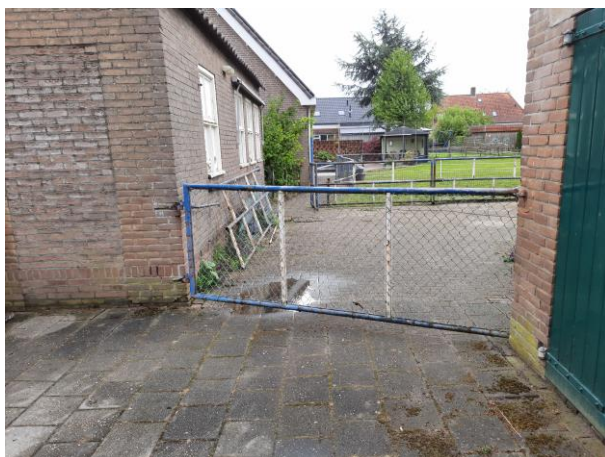
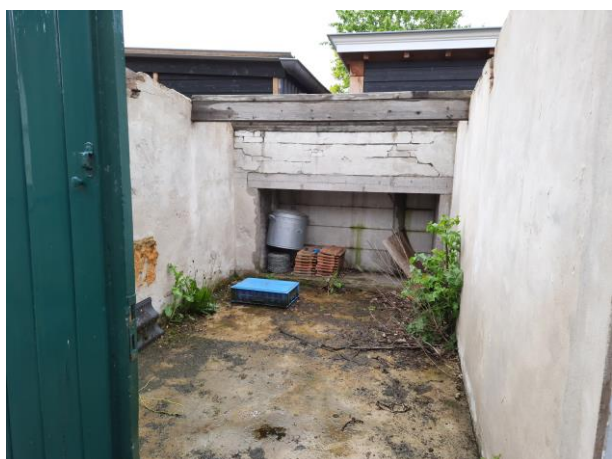
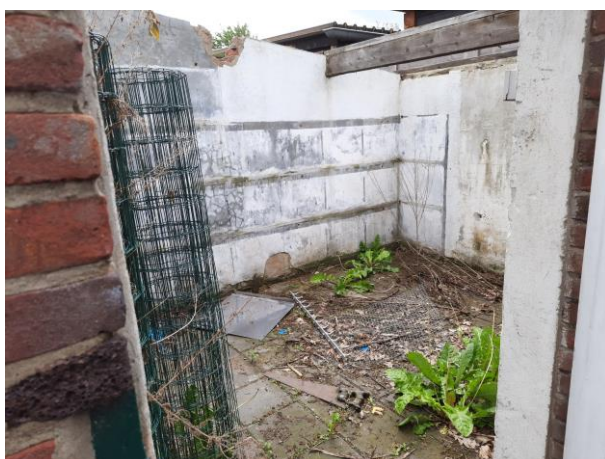
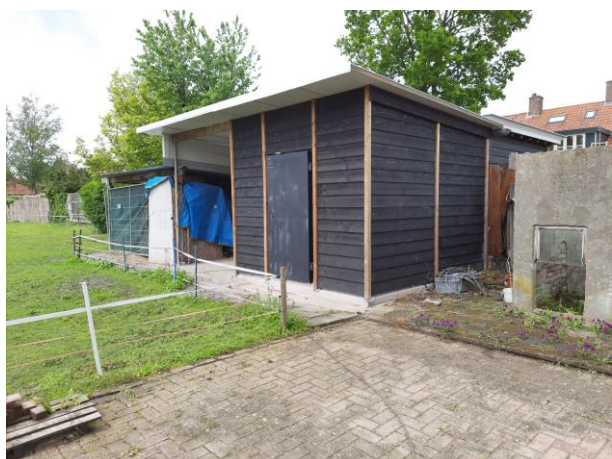
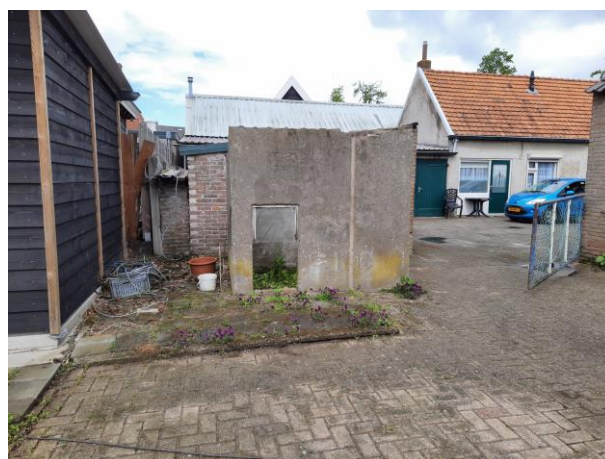
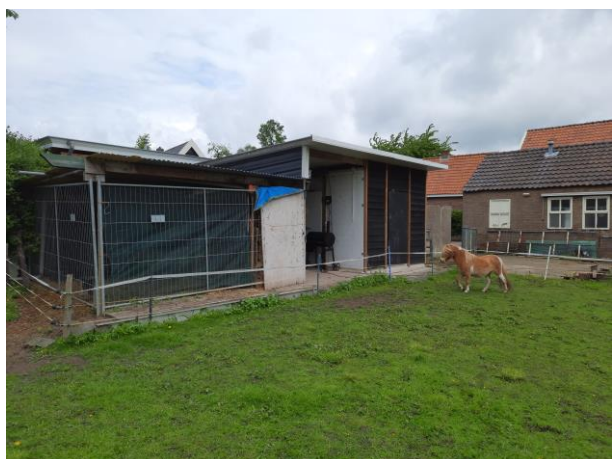
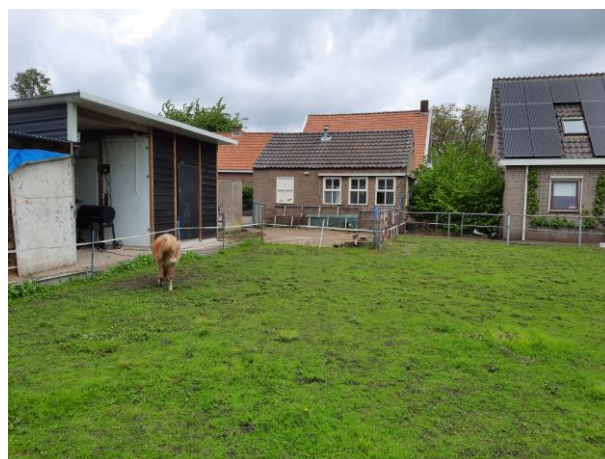
Foto's onderzoekslocatie

Op de onderzoekslocatie staat een woning met aan de westzijde een tegelverharding. Zuidelijk van de woning is de locatie verhard met klinkers en oostelijk bevindt zich een groenstrook. Zuidelijk op de onderzoekslocatie is een grasveld aanwezig met een 2-tal schuurtjes. 1 schuur heeft geen dak en het andere schuurtje bevat geen asbestverdachte dakbedekking (sandwichpanelen).

Tijdens de veldinspectie is op het terrein geen asbestverdacht materiaal aangetroffen.

Er zijn geen waarnemingen gedaan die wijzen op de aanwezigheid van bodemverontreinigingen of bronnen van verontreinigingen. Een fotoreportage van de onderzoekslocatie is opgenomen in bijlage 2.

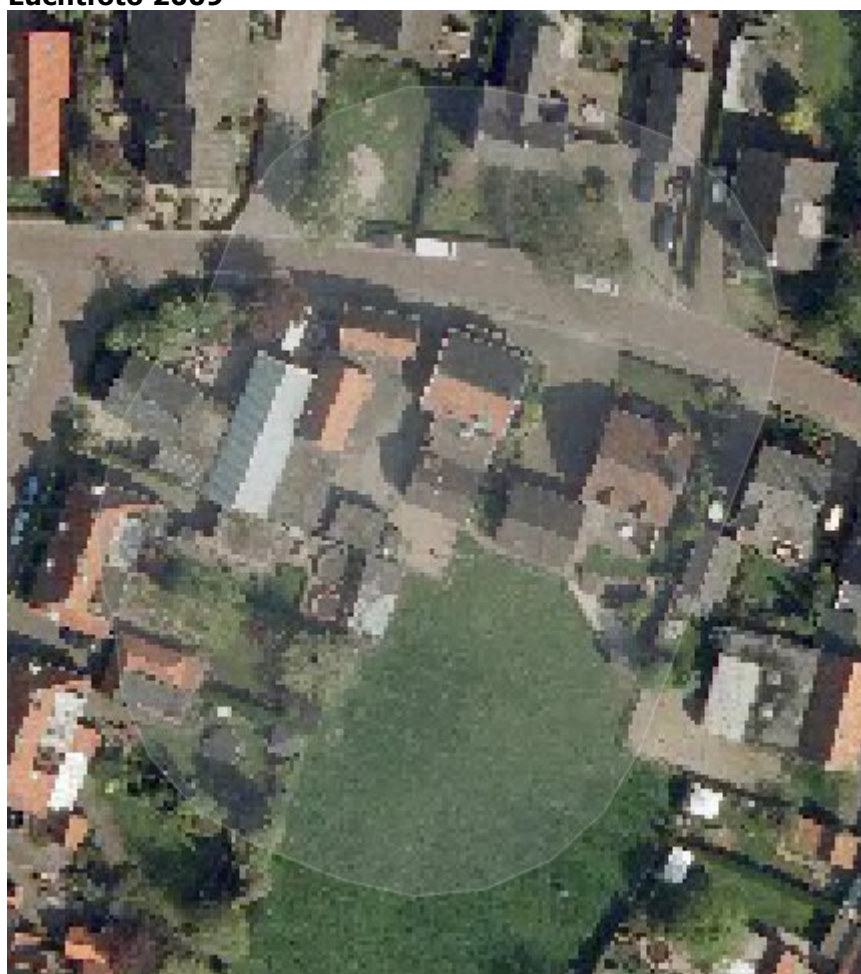
**Luchtfoto 2009**

| | <p>Op basis van Topotijdreis lijken geen bijzonderheden te vermelden.</p> <p>Op basis van de geraadpleegde luchtfoto's zijn geen bijzonderheden te vermelden. De relevante luchtfoto('s) zijn onder aan deze tabel ingevoegd.</p> |

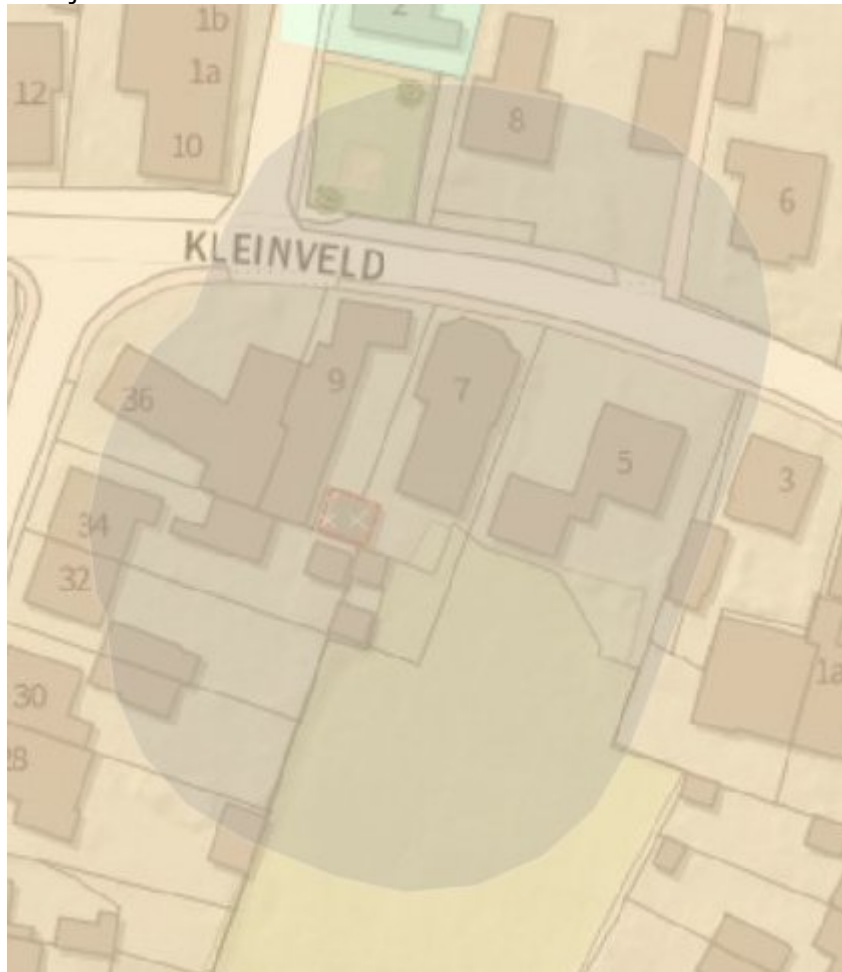
**Kwaliteitskaart, ontgravingskaart bovengrond**

Uit de bodemkwaliteitskaart van de regio Rivierenland blijkt dat voor de onderzoekslocatie de ontgravingsklasse ‘wonen’ geldt voor zowel de bovengrond als ondergrond. Op de bodemfunctieklassenkaart heeft de locatie de functieklassse ‘wonen’.

Oranje = wonen
