**VERKENNEND BODEMONDERZOEK  
LEIJENSTEINSTRaat, K4517  
TE KERKDRIEL**

**Opdrachtgever**

Kenmerk : 21.4483-A1  
Datum : 9 april 2021

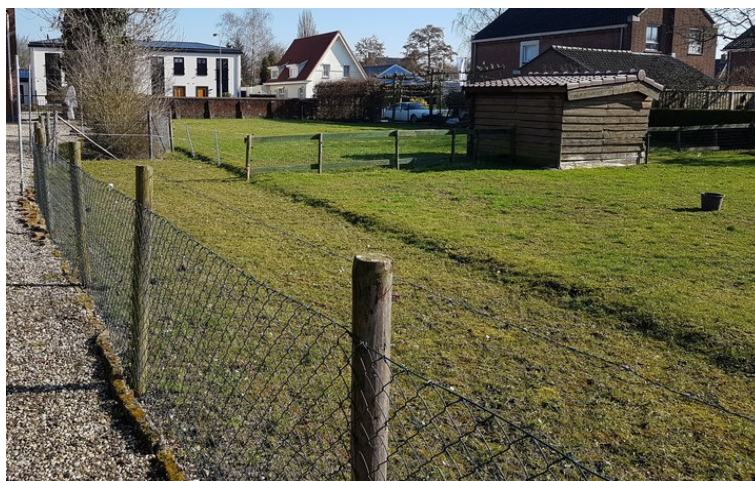
Foto 1: noordelijk gedeelte locatie  
(vanaf westzijde)

Tijdens de locatie-inspectie zijn op de locatie geen verdachte plekken in de vorm van verzakkingen, plaatselijke ophogingen of brandplaatsen waargenomen. Ook zijn op het maaiveld geen asbestverdachte materialen waargenomen. In bijlage 8 zijn foto's van de onderzoekslocatie opgenomen.

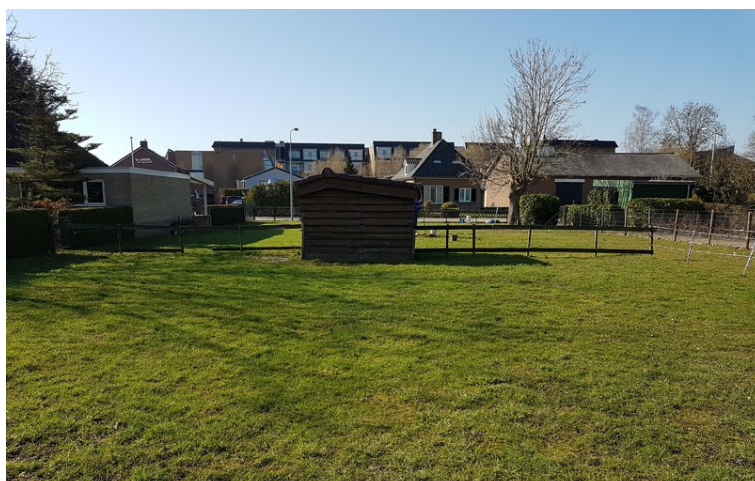
Foto 2: oostzijde locatie

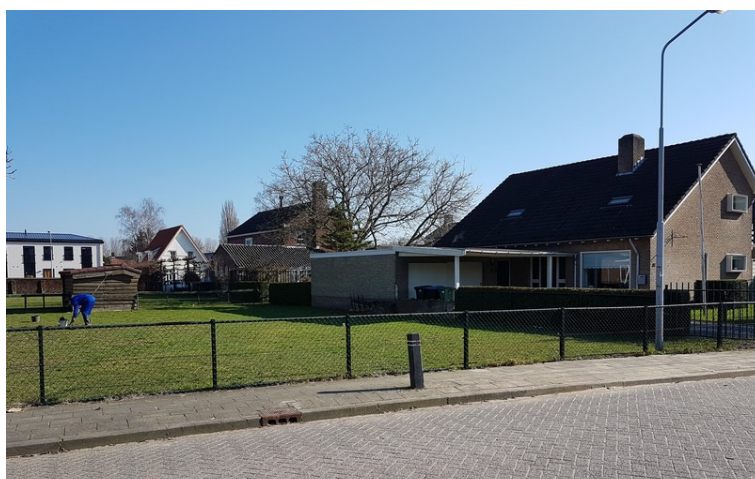
Foto 3: zuidelijk gedeelte locatie  
(vanaf westzijde)
