Ons kenmerk : AM21043-3

In uw opdracht heeft Aeres Milieu een aanvullend bodemonderzoek uitgevoerd voor het plangebied gelegen aan de Wertsteeg 23 te Kerkdriel (gemeente Maasdriel). Een beschrijving van de uitgevoerde werkzaamheden en de resultaten van het onderzoek zijn opgenomen in deze briefrapportage.

Het uitgevoerde bodemonderzoek betreft een afperkend grondonderzoek. Het onderzoek is uitgevoerd in verband met de voorgenomen herontwikkeling (woningbouw) en de resultaten van het eerder uitgevoerd verkennend bodemonderzoek. De resultaten van deze onderzoeken zijn hieronder samengevat.

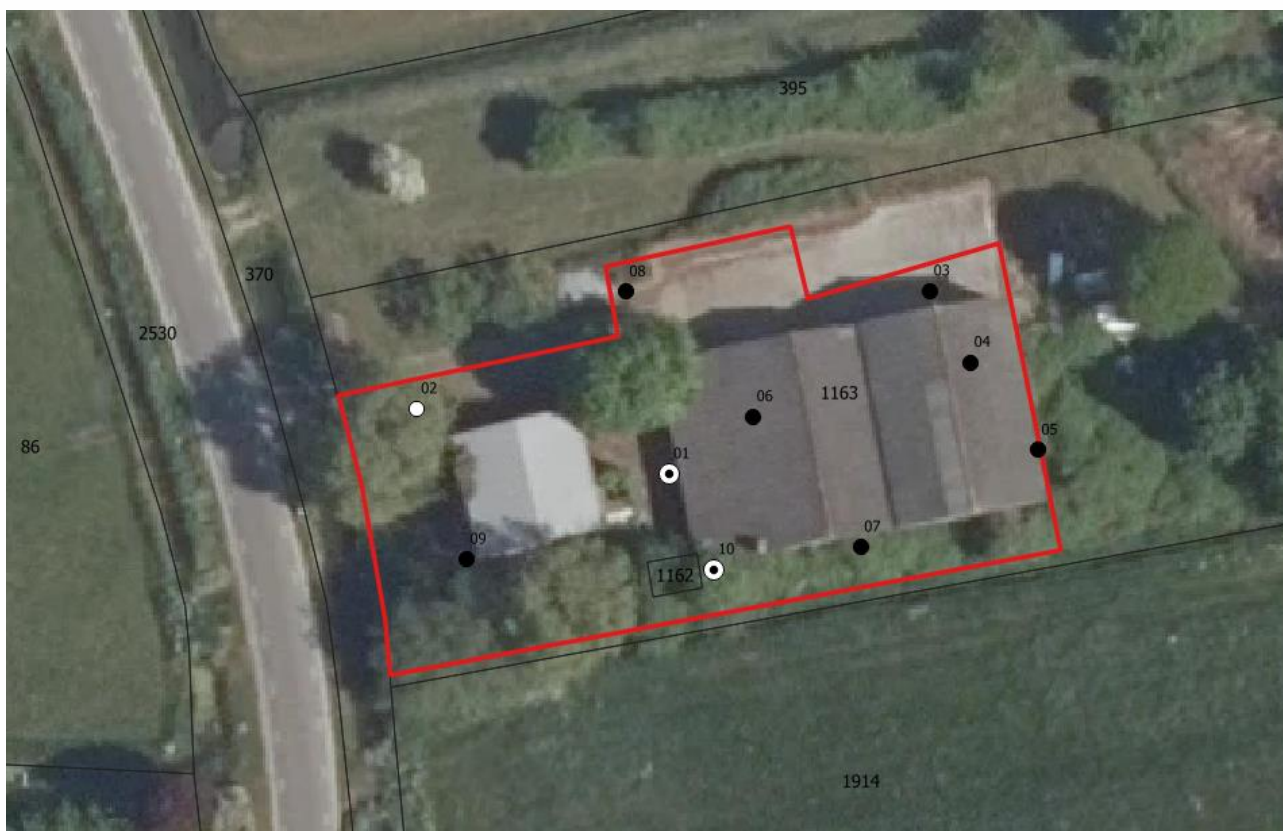
Afbeelding 1: luchtfoto met de begrenzing van de onderzoekslocatie en boorpuntlocaties verkennend bodemonderzoek (bron: Aeres Milieu)

*In april 2021 is een verkennend bodemonderzoek uitgevoerd op de onderzoekslocatie (Aeres Milieu rapport AM21043). Uit de analyseresultaten van dit onderzoek is gebleken dat na uitsplitsing van MM2 blijkt dat de bovengrond ter plaatse van boring 5 matig verhoogd is met PAK.*

*De resultaten van dit bodemonderzoek geven voor wat betreft het matig verhoogde gehalte aan PAK in de bovengrond ter plaatse van boring 5 formeel aanleiding tot het uitvoeren van een nader bodemonderzoek. Voorafgaand aan de herontwikkeling dient vastgesteld te worden of het een lokale puntverhoging betreft. De milieuhygiënische conditie van de bodem vormt momenteel een belemmering voor de voorgenomen herontwikkeling tot wonen met tuin.*

Op afbeelding 1 is de begrenzing van de onderzoekslocatie aangegeven met de boorpuntlocaties uit het verkennend bodemonderzoek.
