**Nader bodemonderzoek asbest**  
**Sint Odradastraat 49 te Alem**  
(2010/262/RH, versie 0)

## Nader bodemonderzoek asbest

Sint Odradastraat 49 te Alem

2010/262/RH

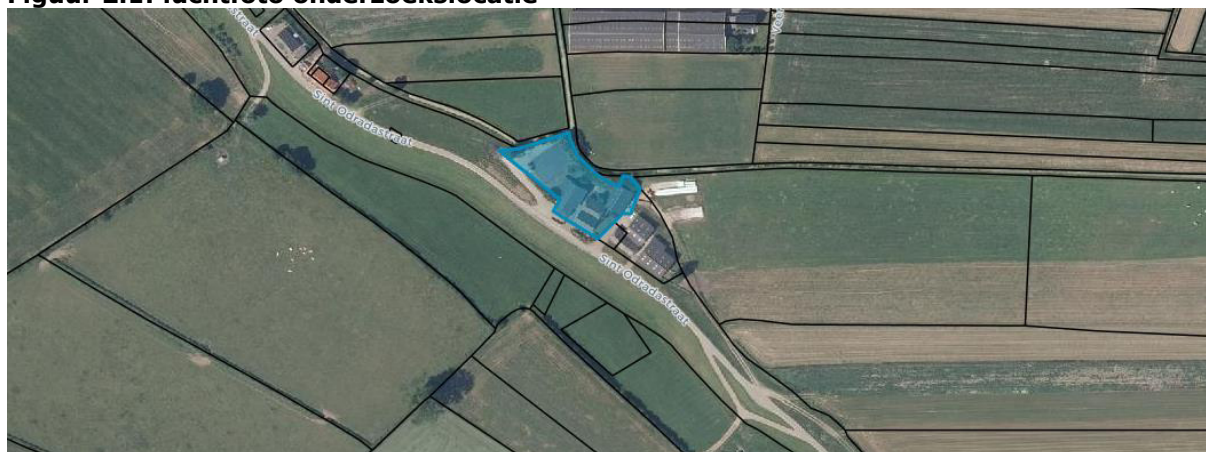
**Figuur 2.1: luchtfoto onderzoekslocatie**

De kadastrale gegevens van de onderzoekslocatie zijn weergegeven in bijlage 1. Een situatietekening is weergegeven in bijlage 2. De ligging van de locatie is weergegeven in de volgende figuur.

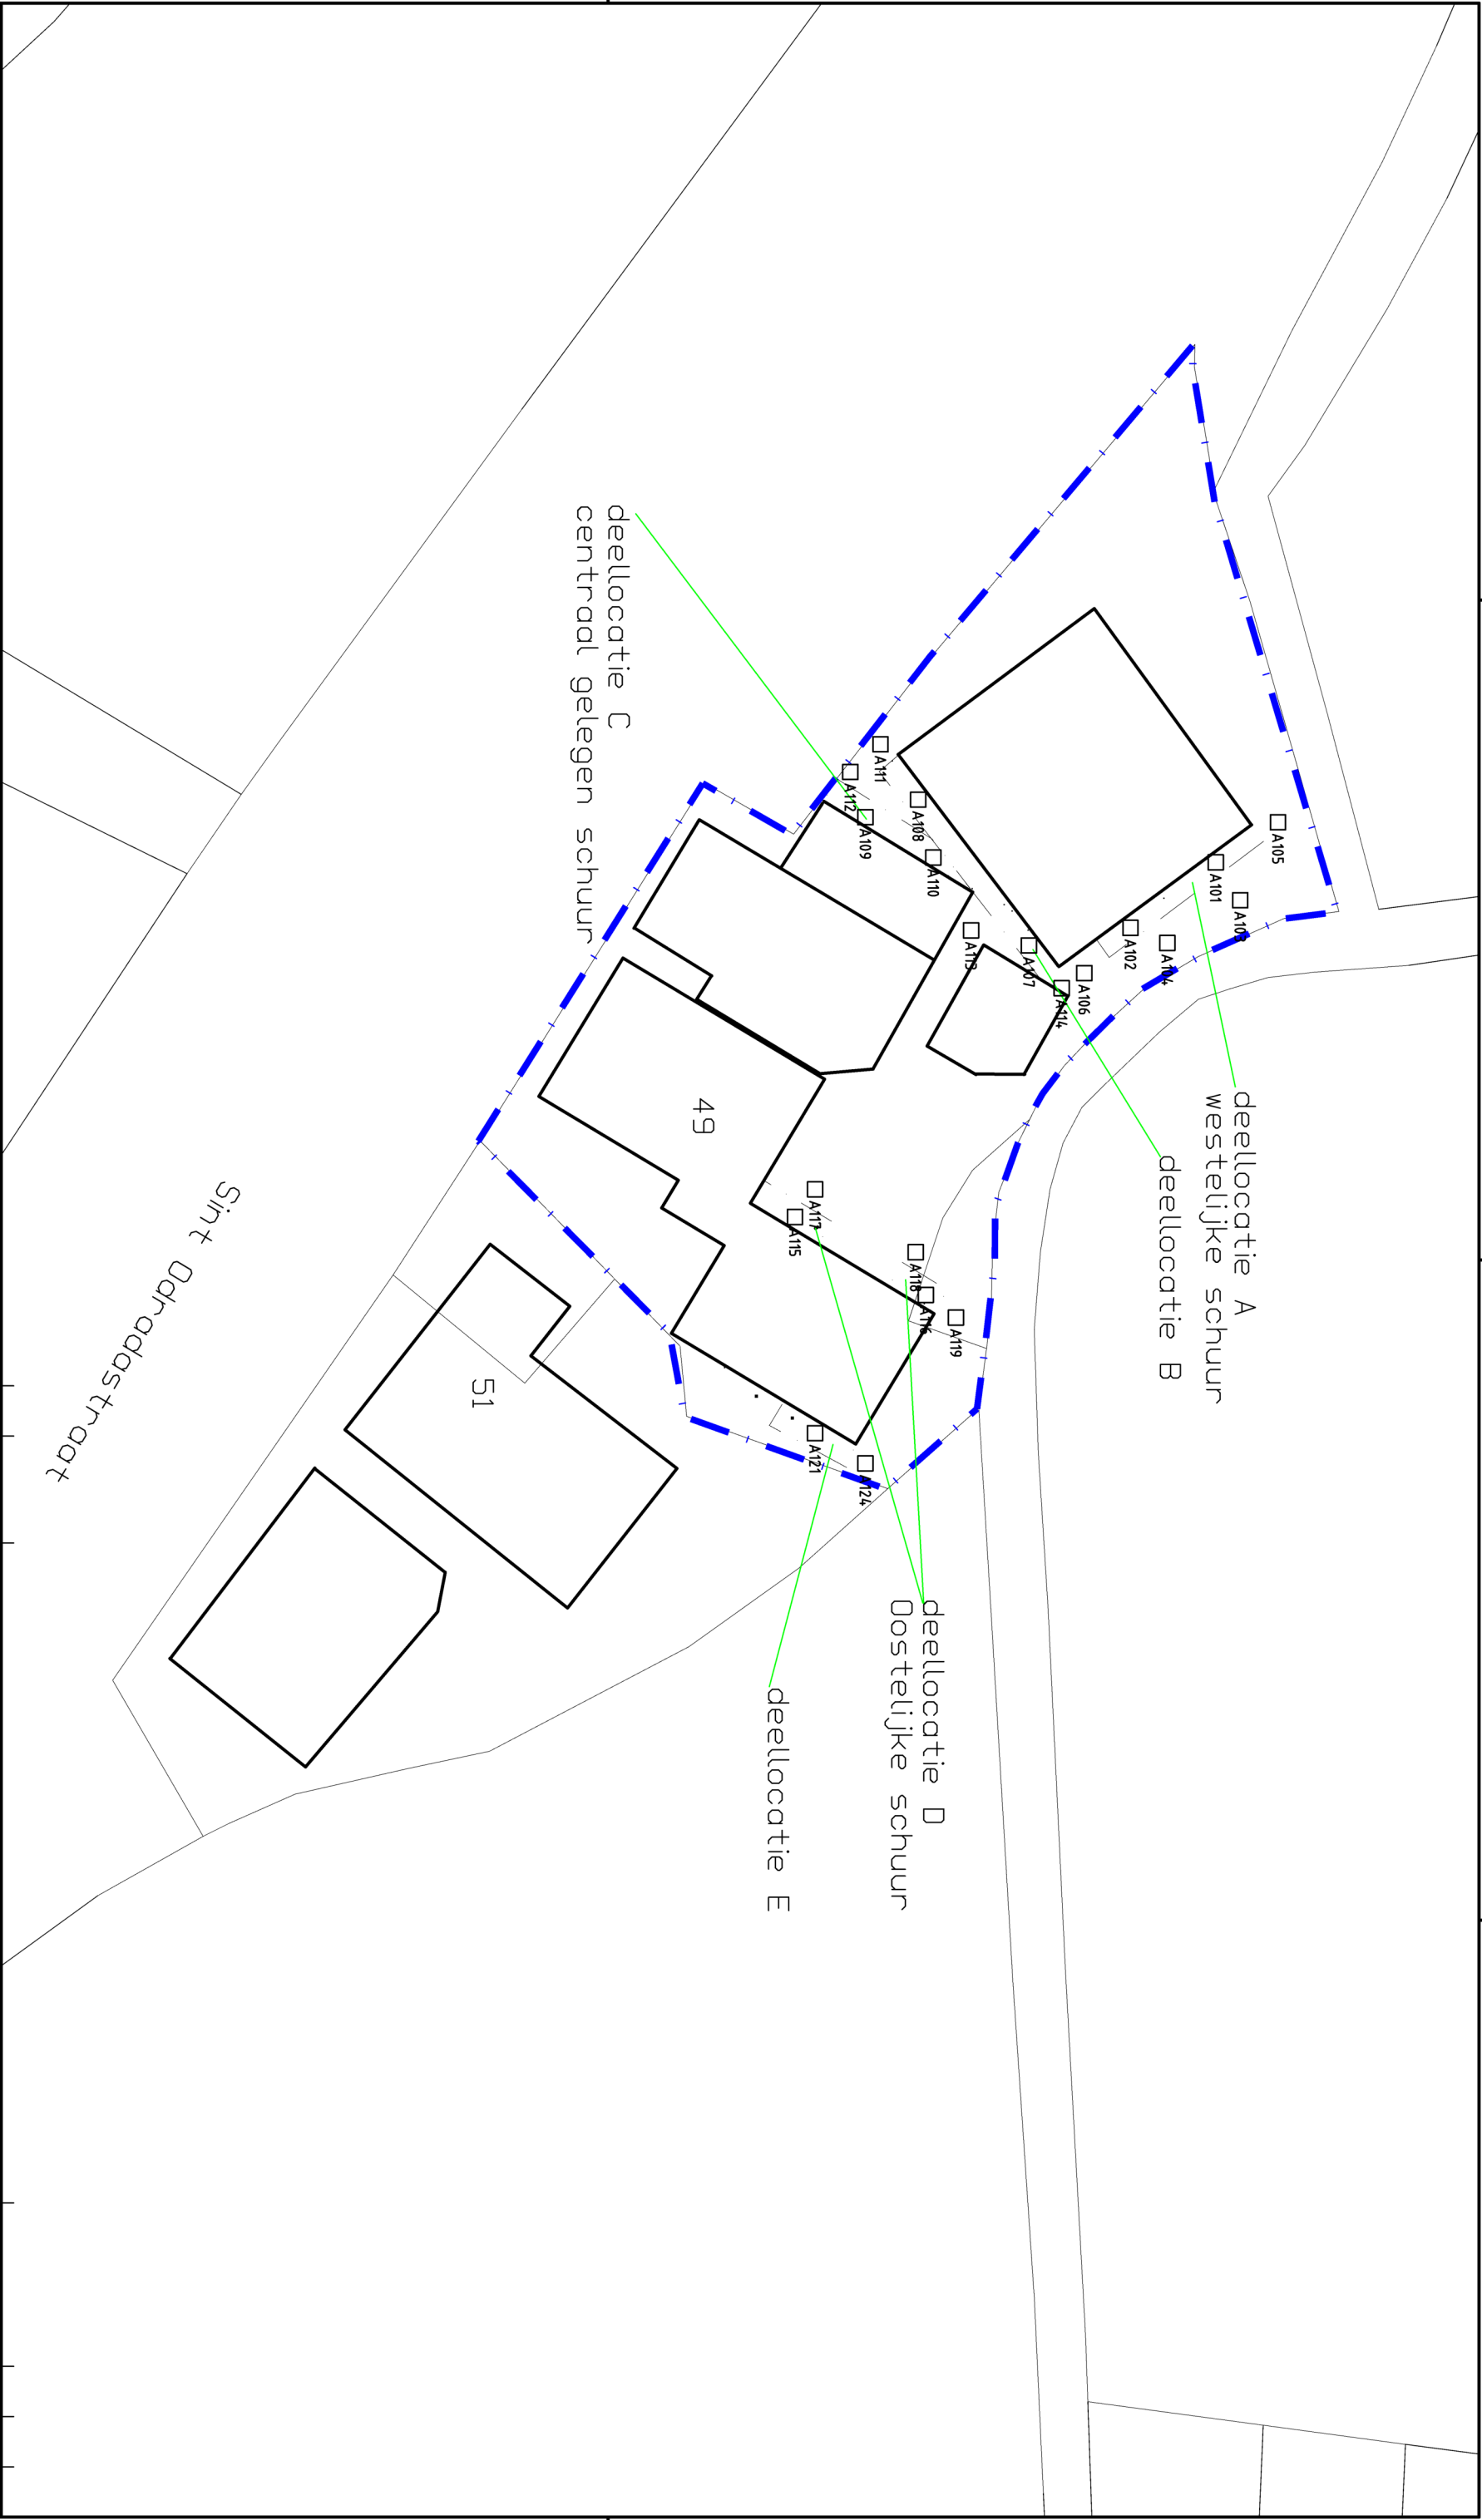
| <b>Bijlage 2: Situatietekening</b> |

De locaties van de gaten zijn weergegeven in bijlage 2. Tijdens de uitvoering van het veldwerk bleek dat ter hoogte van deellocatie E een betonverharding aanwezig was. Een drietal geplande asbestinspectie gaten (1 x in de kern, 2 x zuidelijke horizontale afperking) zijn hierdoor komen te vervallen. Verder deden zich geen belemmeringen of bijzonderheden voor.

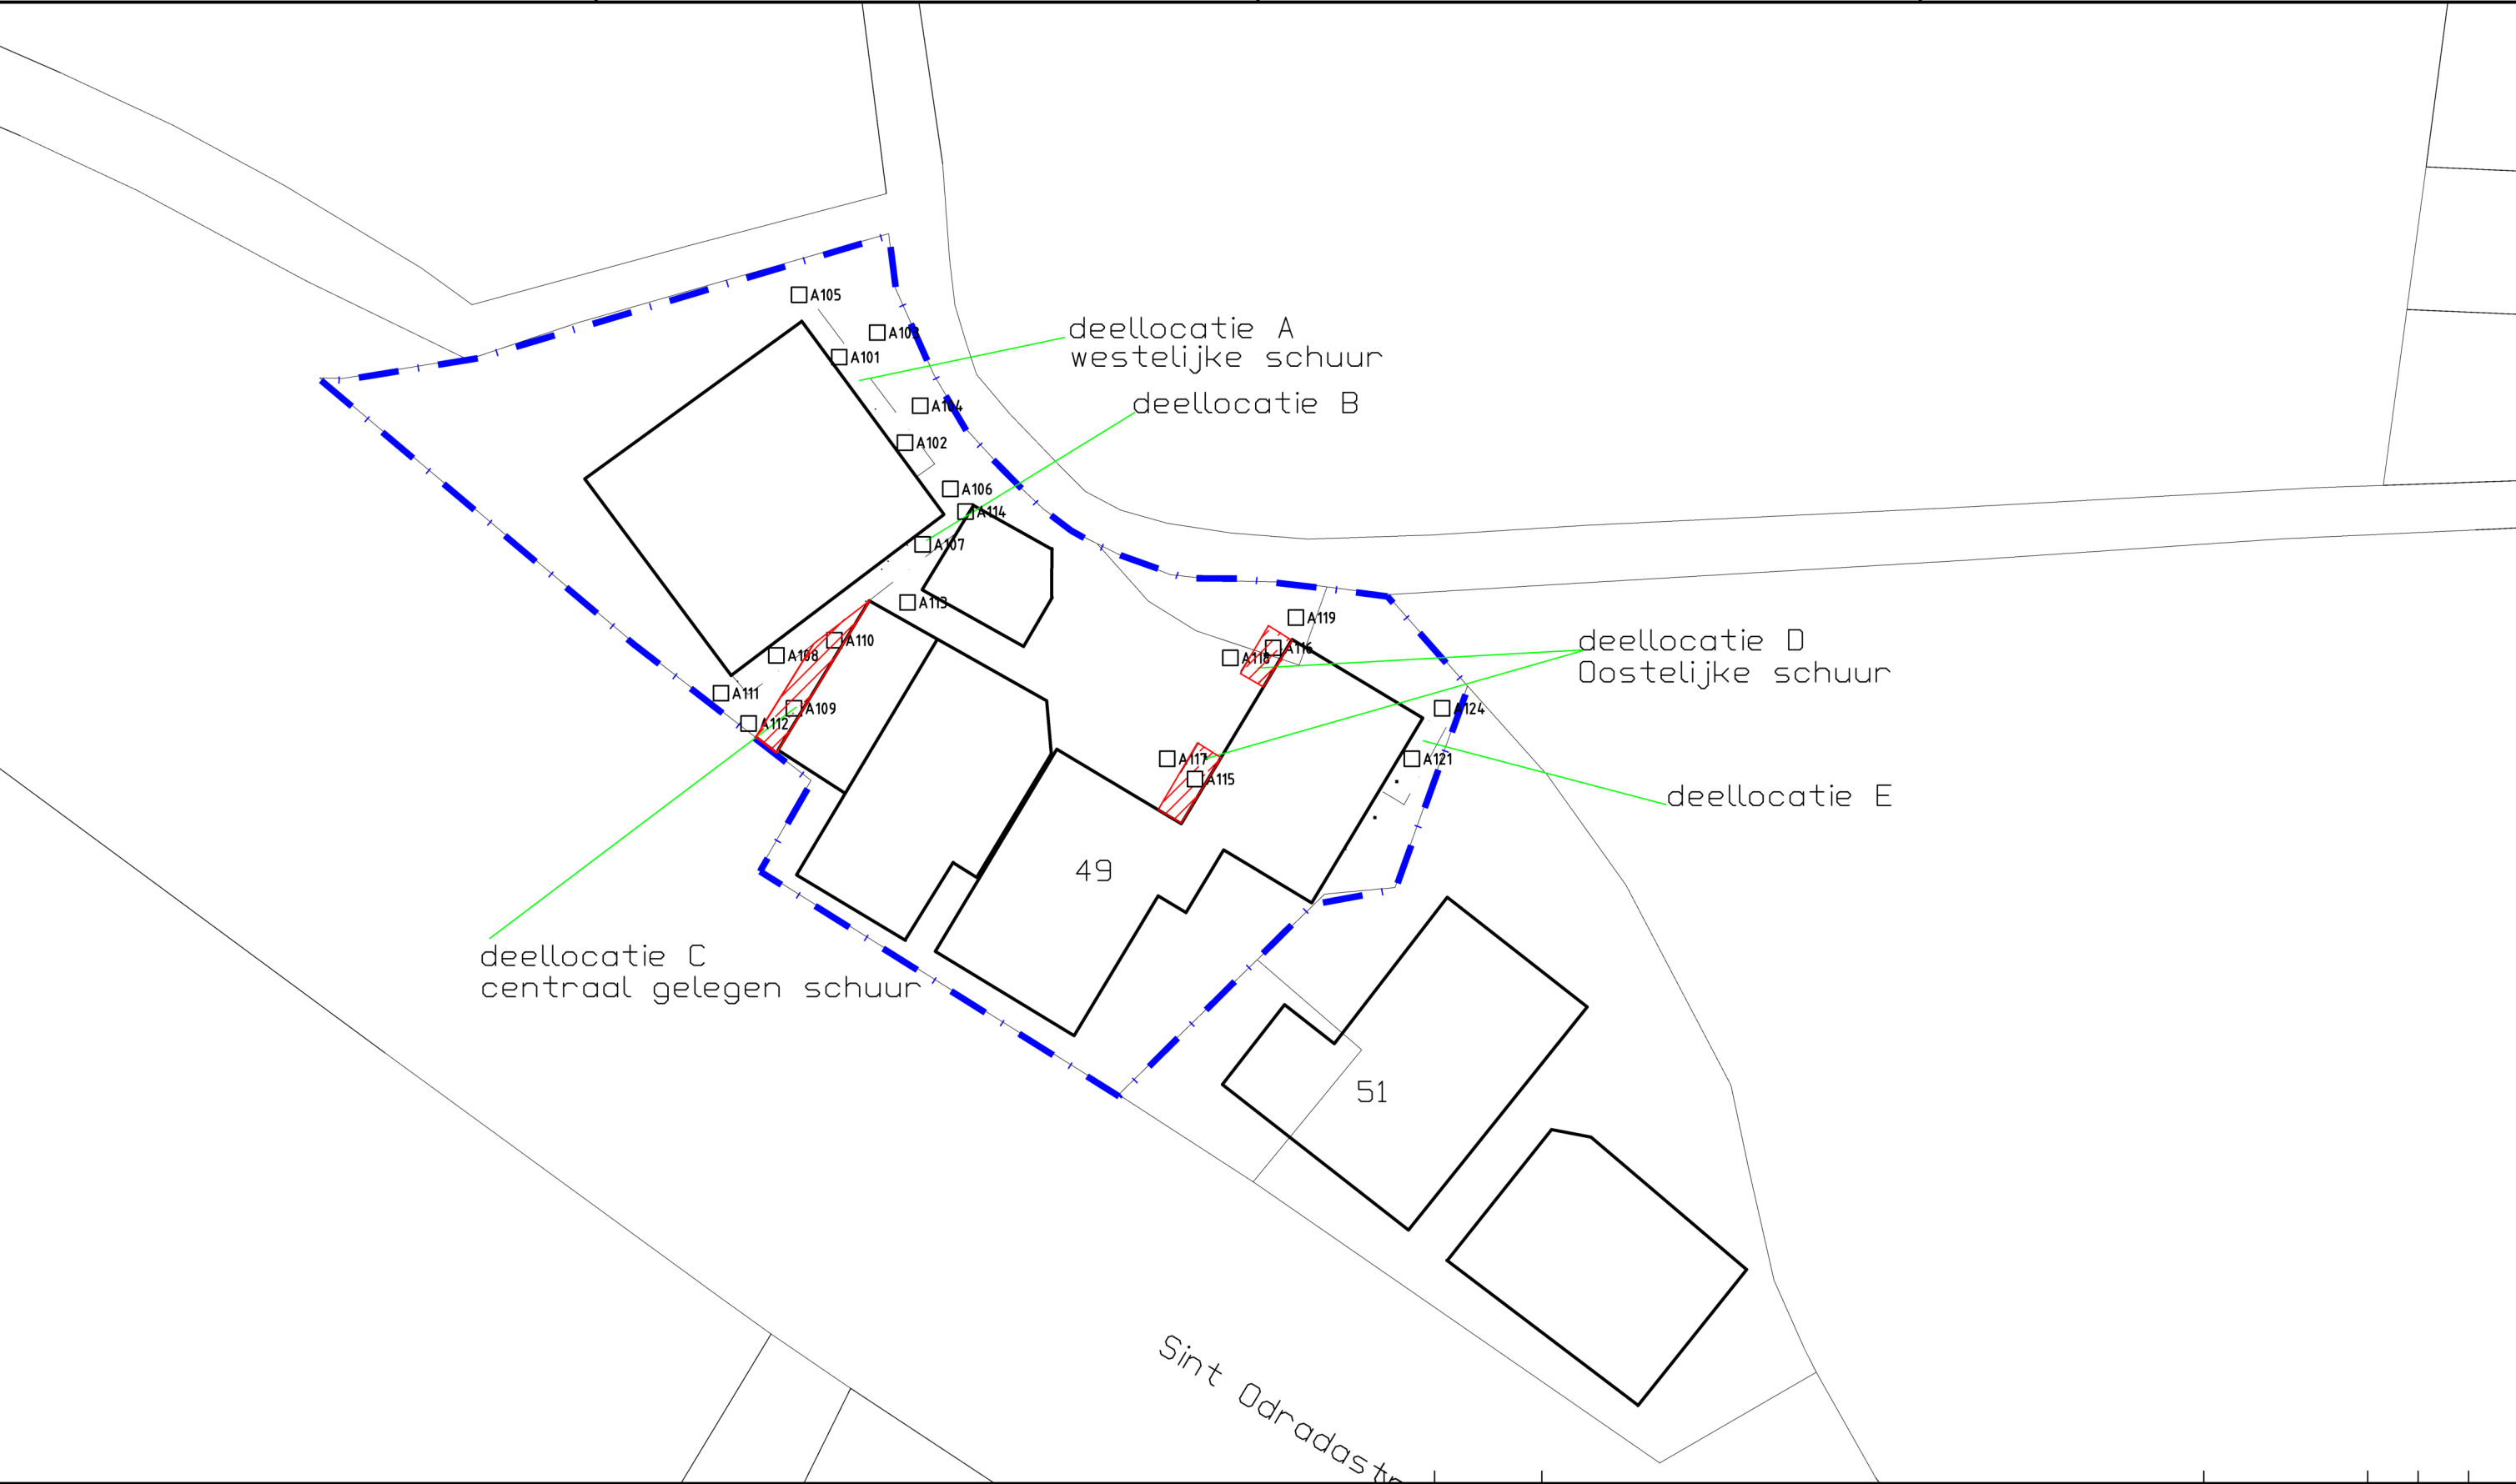
## Bijlage 6: Tekening verontreinigingssituatie

Uit de resultaten van onderhavig onderzoek blijkt dat ter plaatse van twee druppelzones (deellocaties C en D) meer dan 100 mg/kg d.s. aan asbest is aangetoond. Het aangetoonde asbest is afkomstig van eroderende asbesthoudende dakplaten. Gelet op de ouderdom van de bebouwing en de aard van verontreiniging, wordt verwacht dat de verontreiniging voor 1 juli 1993 is veroorzaakt. Ter plaatse van de deellocaties C en D is sprake van een geval van ernstige bodemverontreiniging.

De omvang van de asbestverontreiniging bij de centraal gelegen schuur (deellocatie C) wordt geraamd op 4,4 m<sup>3</sup> en de asbestverontreiniging bij de oostelijke schuur (deellocatie D) wordt geraamd op 5,0 m<sup>3</sup>.

De onderzoeksresultaten vormen (vooralsnog) een belemmering voor de voorgenomen ontwikkelingen en het voorgenomen gebruik van de locatie als wonen met tuin. Geadviseerd wordt het geval van ernstige bodemverontreiniging met asbest voorafgaand aan de herinrichting te saneren. Hiervoor dient een BUS-melding te worden opgesteld. Ook kan in dit stadium reeds met voorliggende rapportage een beschikking ernst en spoed worden aangevraagd bij het bevoegd gezag Wbb.
