VERKENNEND BODEMONDERZOEK EN  
VERKENNEND ONDERZOEK ASBEST IN  
BODEM

BARONIEWEG 15

TE HEDEL

| <b>Rapportnummer</b> | 15387.003 |

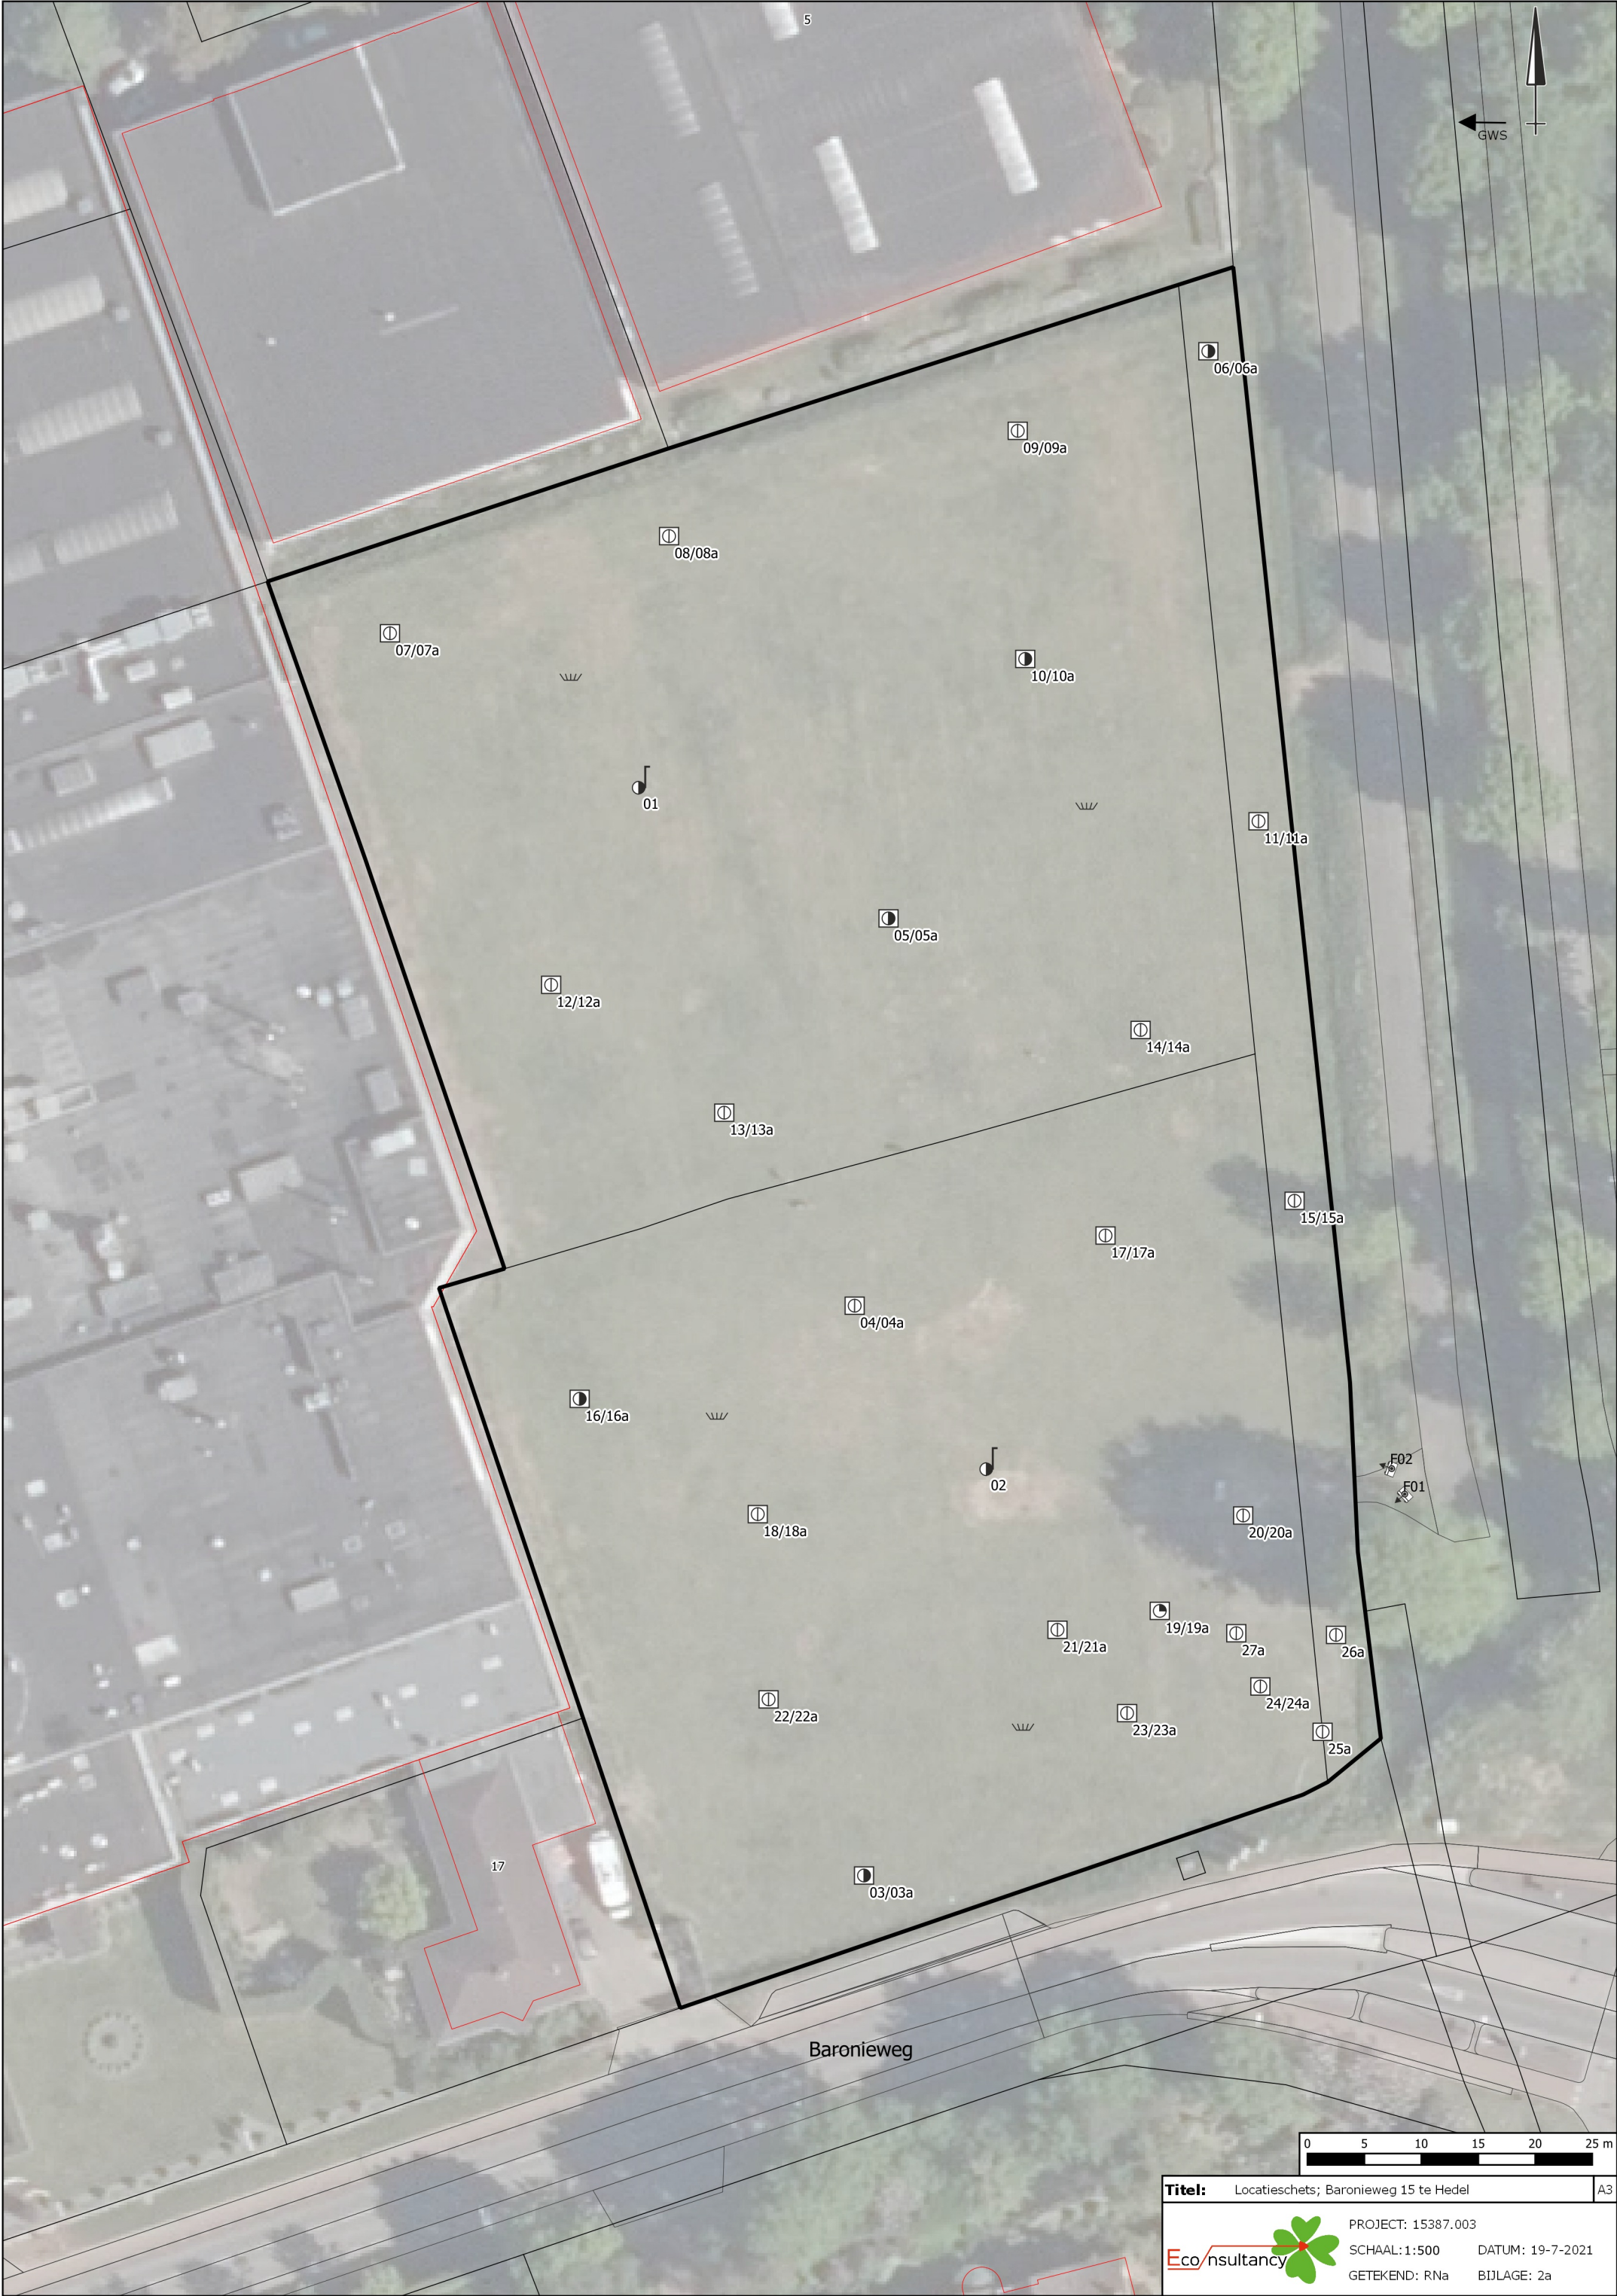
In bijlage 2a is de huidige situatie op een locatieschets weergegeven. Bijlage 2b bevat enkele foto's van de onderzoekslocatie.

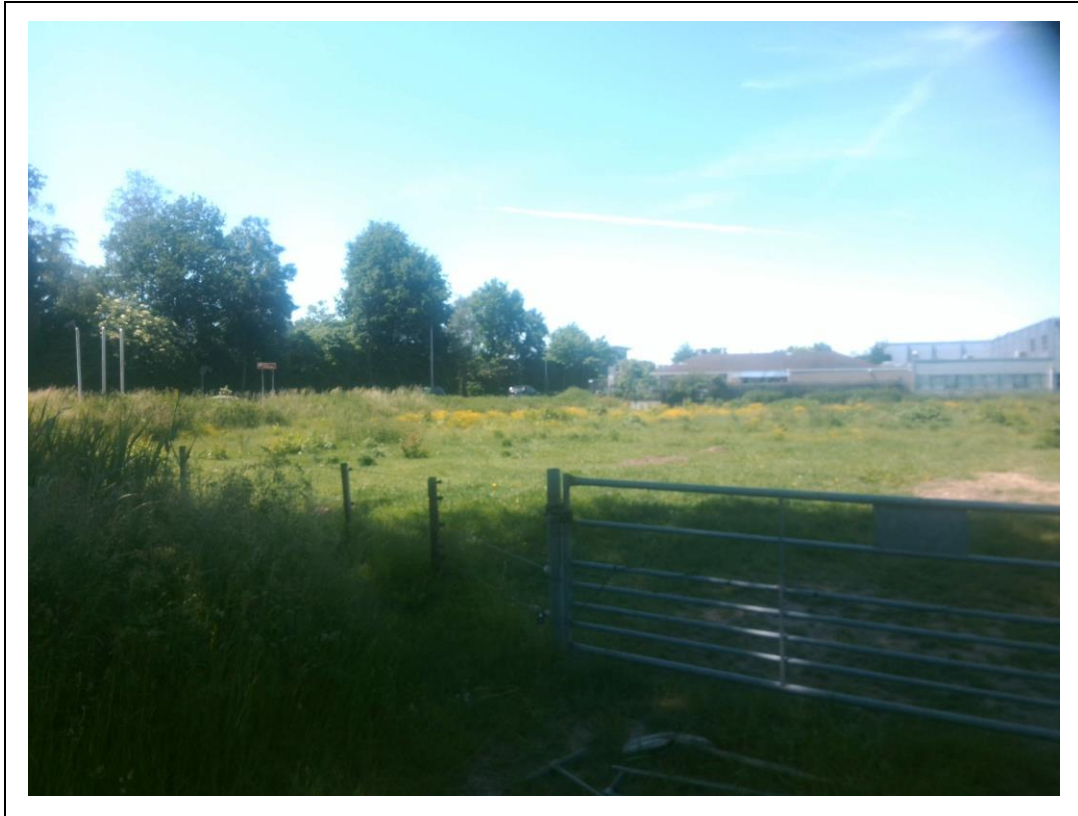
Foto 1.

Momenteel is de gehele locatie onverhard (gras) en in gebruik als paardenweide.
