# Rapportage asbest bodemonderzoek drupzone

Merwestreek Bouw & Ontwikkeling

Datum : 16 februari 2023  
Onze referentie : 23MP0021-adv-01 (versie 2)  
Betreft : Verkennend asbestbodemonderzoek 'drupzone' Hooiweg 1 te Hedel

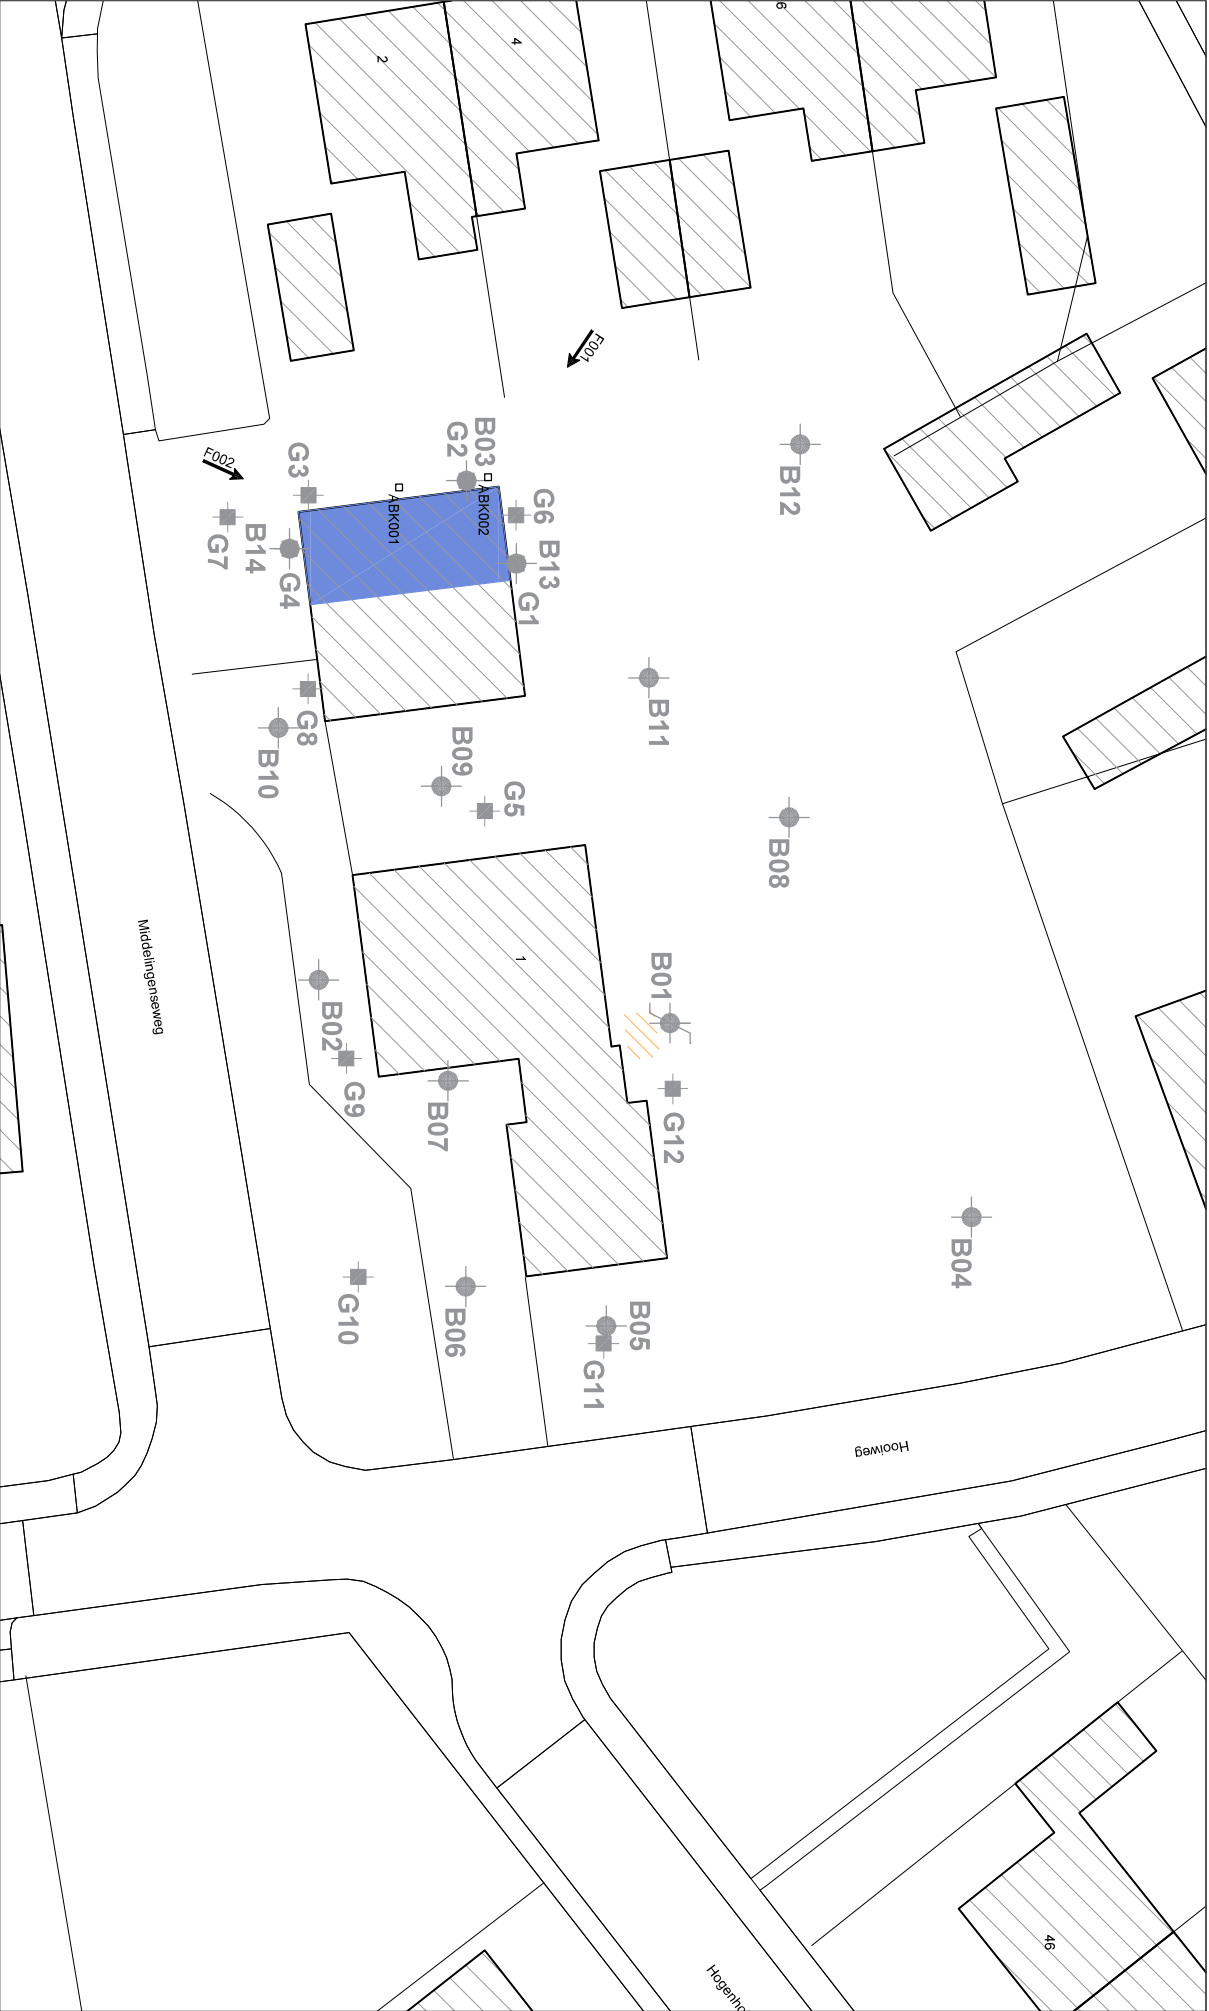
Opdrachtnummer: 23MP0021  
Bijlage: SIT-01

Onder het overstek, lang circa 10 m<sup>1</sup>, dus in de drupzone, zijn twee asbestinspectiegaten handmatig gegraven, groot 0,3 x 0,3 en diep 0,5 meter. De inspectiekuilen zijn genummerd ABK001 en ABK002. De locaties van de inspectiekuilen zijn weergegeven op de in de bijlage B toegevoegde situatietekening SIT-01.

Asbestverdacht  
dak  
Grijze boringen =  
Verkenmend  
bodemonderzoek  
14P003127

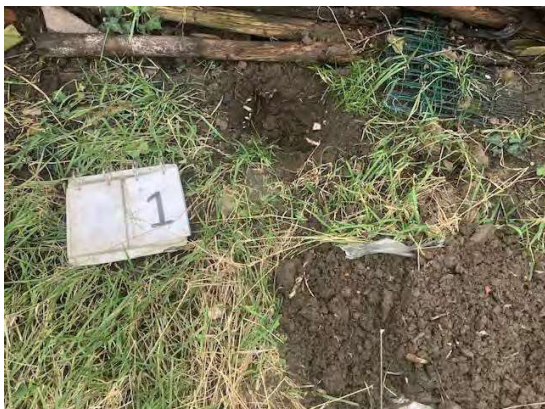
ABK001

Per inspectiekuil is het uitkomende materiaal voor zover mogelijk per laag gezeefd en uitgelegd. In de geïnspecteerde grond zijn geen asbestverdachte materialen, aangetroffen. Van de opgegraven grond zijn in het veld drie grondmengmonsters samengesteld, zie de navolgende tabel 1.

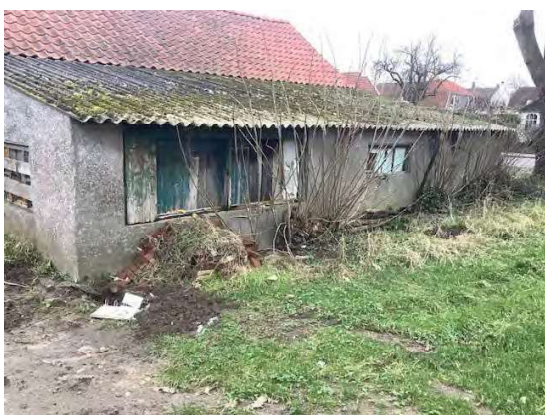
F003

Een onderdeel van het onderzoek betreft een maaiveldinspectie. In een maaiveldinspectie wordt het maaiveld van een onderzoeksgebied strook voor strook (max. 1,5 meter breed) en in twee richtingen haaks op elkaar geïnspecteerd. Opgemerkt dient te worden dat voor een goede inspectie een minimum van 75 % van de oppervlakte goed zichtbaar moet zijn, dus vrij van vegetatie of andere objecten. Dit was vanwege de aanwezige vegetatie ter plaatse van en nabij de drupzone hier niet het geval. Hierdoor was een effectieve maaiveldinspectie niet mogelijk. Bij de inspectie is overigens geen asbestverdachte materialen op het maaiveld aangetroffen. In de bijlage C is een fotoreportage opgenomen.
