**bouwhistorisch onderzoek  
voorstraat 70/72 • velddriel**

## inleiding

In oktober 2021 is door DOOK erfgoedwerk in opdracht van de eigenaren onderzoek gedaan naar de school aan de Voorstraat 70/72 in Velddriel. In verband met een voorgenomen herbestemming en restauratie willen zij meer inzicht krijgen in de monumentale waarden van het pand. Achter de school is in het laatste kwart van de 20e eeuw een bedrijfshal gebouwd. Deze hal valt buiten de monumentstatus en is daarom niet in de beschrijving opgenomen.

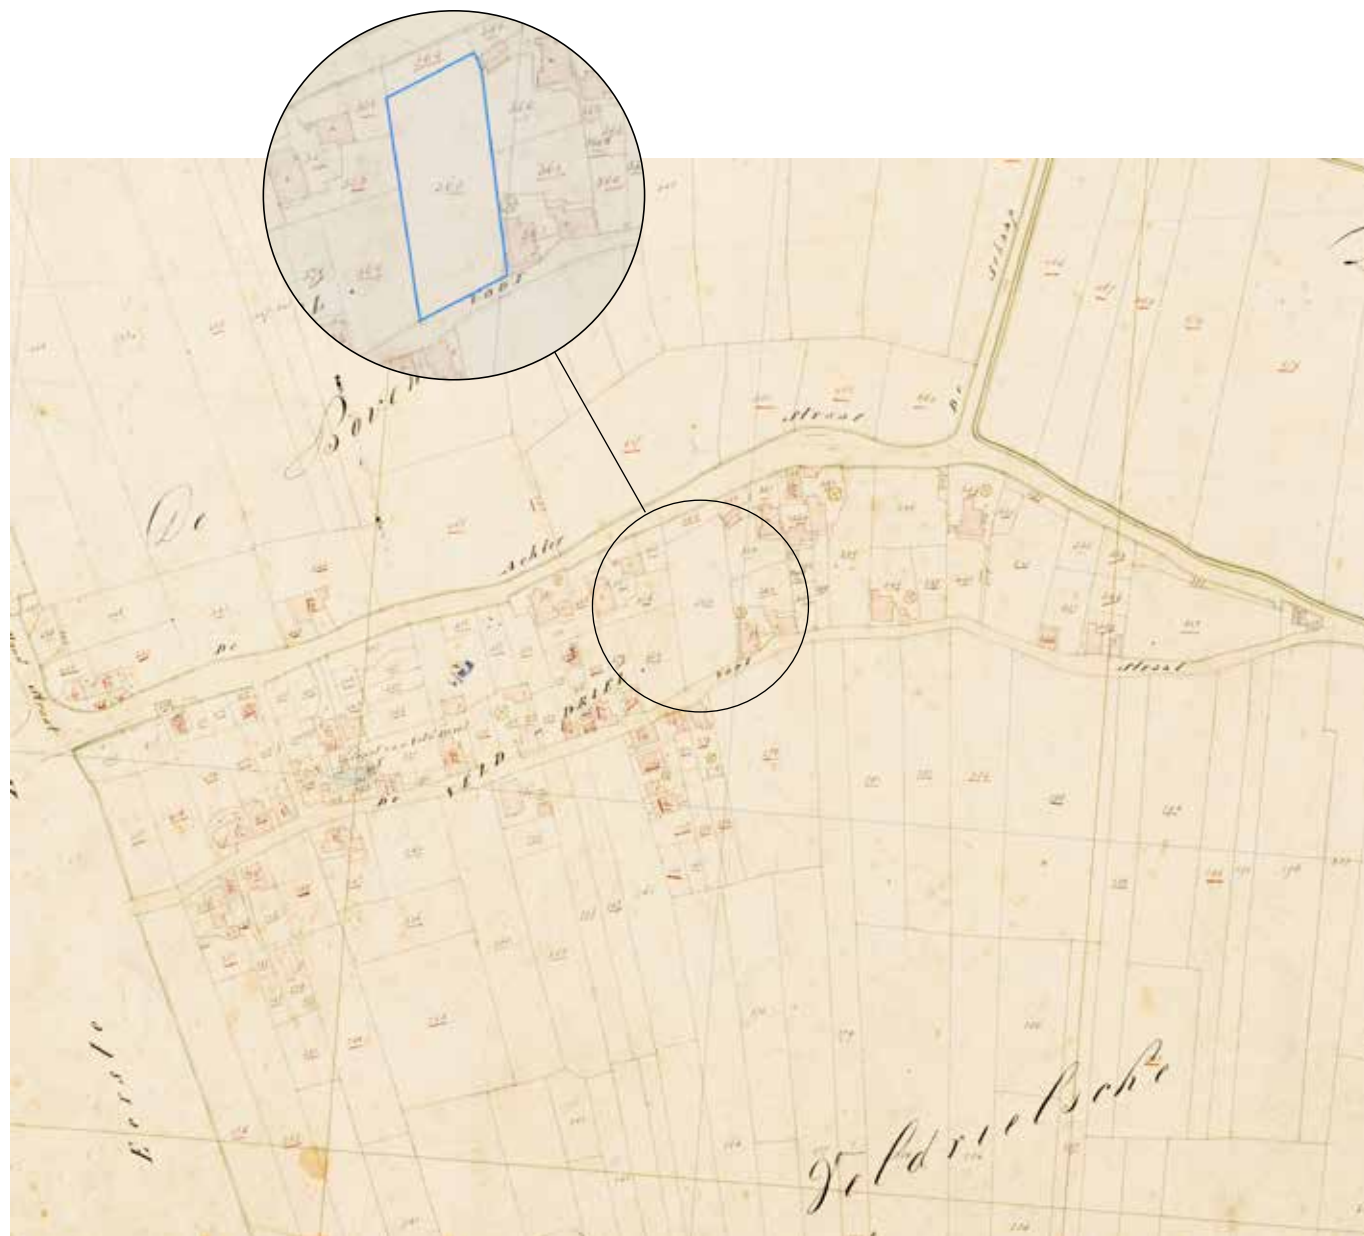
1823 kadastrale minuut, inzet: het nog onbebouwde perceel waar later de school gebouwd werd

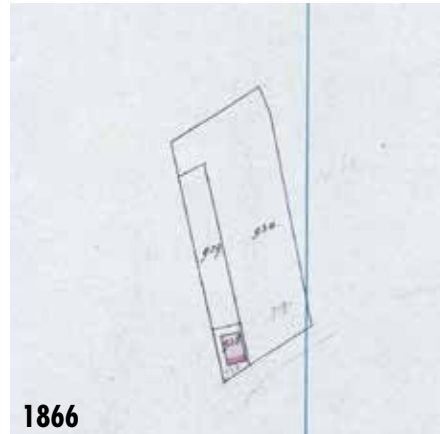
In 1823 was het perceel met nummer 363 (zie p. 4) nog onbebouwd en in bezit van de landbouwer Lambertus van Herwijnen. Op de kadastrale hulpkaart van 1866 is het perceel opnieuw afgebeeld maar is het gescheiden in drie afzonderlijke percelen waarbij op het kleine perceel linksvoor een huis is gebouwd. Het kleine perceel met het huis was al eerder afgescheiden en de percelen vernummerd. Daarbij kreeg het grootste stuk nummer 719. Dit perceel werd in 1864 door de weduwe van Van Herwijnen verkocht aan de rooms katholieke kerk in Velddriel en opnieuw vernummerd naar 930. Bij de verkoop werd het grondstuk benoemd als boomgaard.

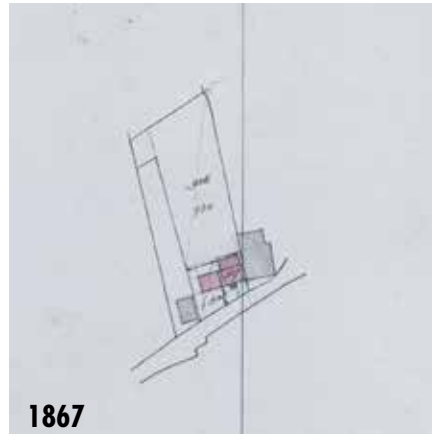
Een hulpkaart van 1867 laat zien dat perceel 930 opnieuw in kleinere delen verdeeld is en dat op de voorste twee percelen de school en de onderwijzerswoning gebouwd zijn. Omdat de datering van de kadastrale hulpkaarten een jaar achterloopt op de daadwerkelijke opmeting betekent dat dat de school in 1866 gebouwd is. De woning en school staan op twee afzonderlijke percelen met de nummers 938 en 937, het achterliggende terrein krijgt dan nummer 936. 937 wordt benoemd als schoolhuis en erf, 938 als huis, schuur en erf terwijl 936 als bouwland vermeld wordt.

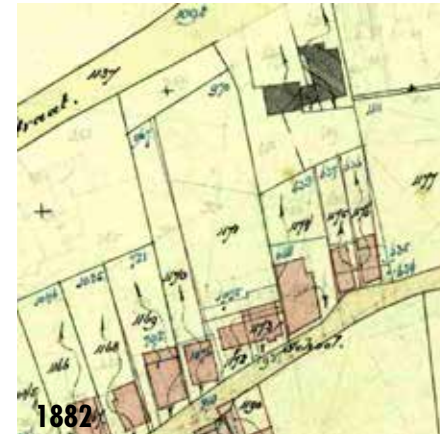
De plattegrond van de school en het woonhuis lijkt qua plattegrond wat af te wijken ten opzichte van de hulpkaart van 1867. Dat betekent in dit geval niet dat er daadwerkelijk iets veranderd is. Uit de kadastrale legger, waarin alle wijzigingen van de inschrijvingen bij het kadaster zijn opgenomen, vermeldt dat in dienstjaar 1882 een 'redres' wordt gedaan. Dat betekent dat er een nieuwe opmeting van het perceel en/of de bebouwing werd gedaan. De opmeting werd blijkbaar gedaan na de grote brand van 1880 maar voordat de school werd herbouwd in 1883. Wellicht was de brand de aanleiding om de gebouwen opnieuw te meten. Het zal ook betekenen dat het schoolgebouw niet geheel verloren was gegaan bij de brand. De percelen zijn in dienstjaar 1882 opnieuw genummerd.

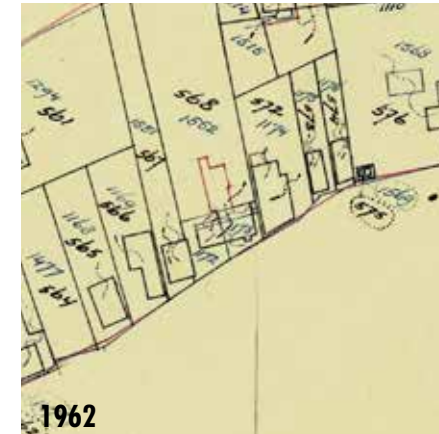
1962

Een volgende grote wijziging die in de kadastrale archieven te achterhalen is, is de bijbouw van een klaslokaal achter de bestaande school. Deze wijziging vond in 1961 (dienstjaar 1962) plaats. In de periode tussen de vorige hulpkaart uit 1882 en 1961 hebben wel wijzigingen plaatsgevonden. In 1883 zijn de school en de woning herbouwd en in 1933 vond een verbouwing plaats. Daarvan is wel documentatie in het bouwarchief bewaard gebleven maar niet in het kadastrale archief. De percelen van het woonhuis, de school en het achterliggende terrein werden in 1961 samengevoegd tot één groot perceel met het nummer 568. Daarbij werd ook het sectienummer van 'I' naar 'M' gewijzigd omdat de kadastrale gemeente werd gewijzigd.

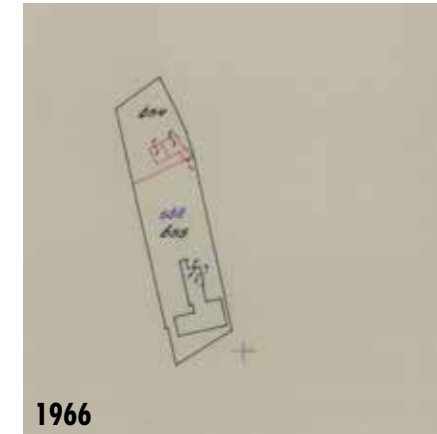
In dienstjaar 1966 werd het achterste deel van het nieuwe grote perceel afgesplitst. Op het nieuw gevormde perceel 654 werden woonhuizen gebouwd. Het oude perceel werd hernoemd tot 655.

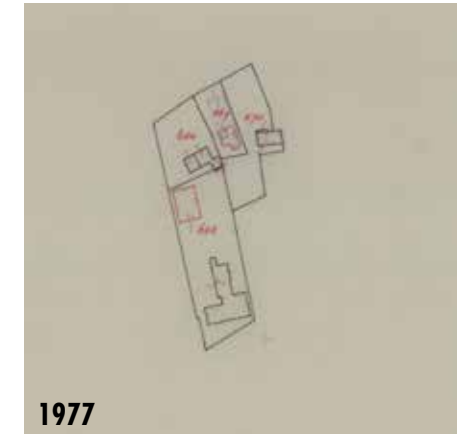
In dienstjaar 1977 werd achter op het terrein van de voormalige school een loods gebouwd die er in het huidige situatie nog steeds staat. De school had vanwege de slechte staat haar functie verloren maar de bebouwing was nog steeds zo zoals die in 1961 ontstaan was.

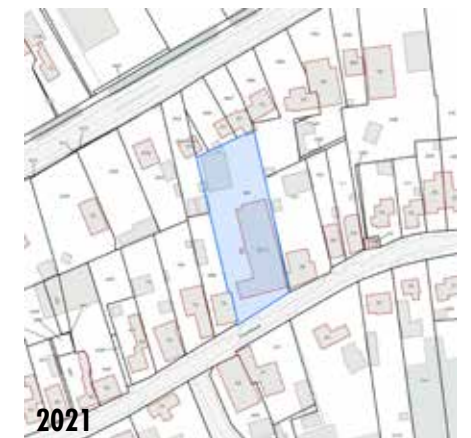
Op de kadastrale kaart van 2021 is te zien dat de grootte van het perceel nog gelijk is aan de situatie van 1977. Het schoolgebouw zelf is aan de achterzijde verbouwd om er bedrijfsruimte van te maken.

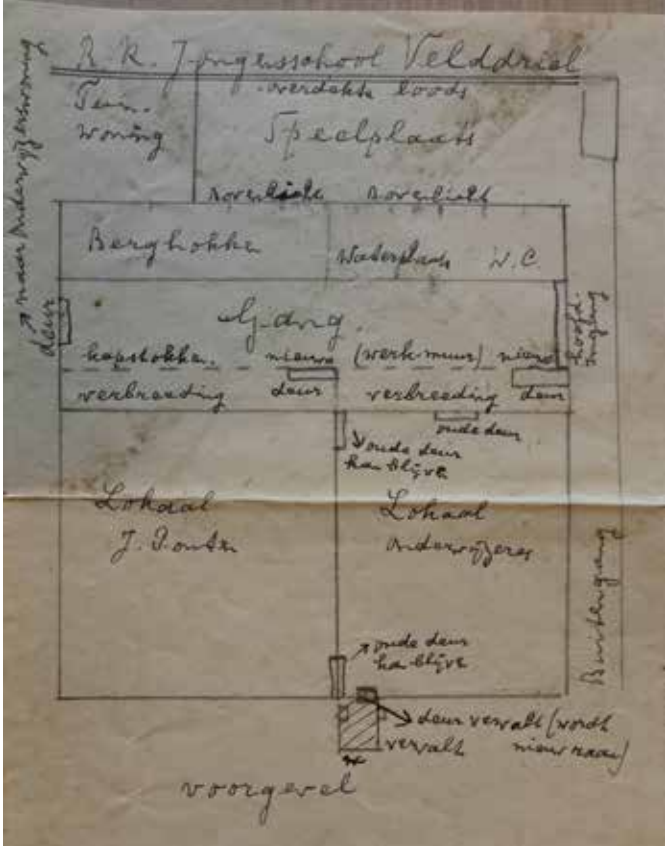
1932 voorstel wijziging school (RAR 3109/78)

een ingrijpende wijziging heeft ondergaan wordt pas duidelijk door de bewaarde bouwtekeningen en het bestek. Op een eenvoudige tekening uit 1932 die door de architect H. Vorstermans gemaakt werd, staat vermeld dat de toegang in de voorgevel van de school verwijderd zou worden en vervangen door een venster. In het bestek van 1883 wordt wat betreft de topgevels in de voorgevel steeds in meervoud gesproken. Daarom ligt het voor de hand dat het schooldeel een portiek met een topgevel heeft gehad zoals dat ook boven het risaliet in de onderwijzerswoning is gemaakt. In de geleding van de gevel is ook te zien dat hier, door de sloop van de entree, een afwijking is ontstaan. De gevel is (van links naar rechts gezien) geleed door een gekoppeld venster, de risaliet met topgevel van de woning, een gekoppeld dubbel venster, een liseen, een gekoppeld dubbel venster, een liseen, een gekoppeld dubbel venster, een bredere muurdam zonder liseen en daarnaast vier gekoppelde vensters. Op de hoeken zijn hoeklisenen gemaakt. Tussen de vier gekoppelde vensters aan de rechterzijde en het gekoppeld venster links daarvan ontbreekt een liseen die daar logischerwijs zou moeten zitten. Het ontbreken daarvan duidt op een wijziging. Als op de plaats van de linker twee vensters van de vier gekoppelde een portiek gestaan zou hebben klopt de geleding wel. Gezien de op de kadastrale kaarten aangegeven bebouwing zou het portiek van de school verder naar voren springen dan de risaliet van de woning.

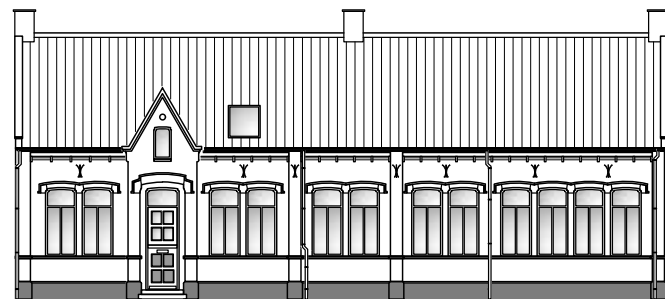
voorgevel 2021

De opvallendste (recente) wijziging aan het schoolgebouw is het wit schilderen van de gevels. De cementen plint is zwart geschilderd, daarnaast zijn de vensters in de voorgevel vervangen. Daarbij is wel rekening is gehouden met de oorspronkelijke vormgeving. De oorspronkelijke draairamen zijn vervangen door vaste ramen. De nieuwe ramen hebben wel een middenroede. De bovenlichten zijn verwijderd en er is dubbel glas geplaatst. De bovenlichten hadden van oorsprong ook een middenroede. De kozijnen met de karakteristieke afgeronde bovenhoeken zijn maar gedeeltelijk bewaard en aangepast doordat glaslaten zijn geplaatst om het isolatieglas te monteren

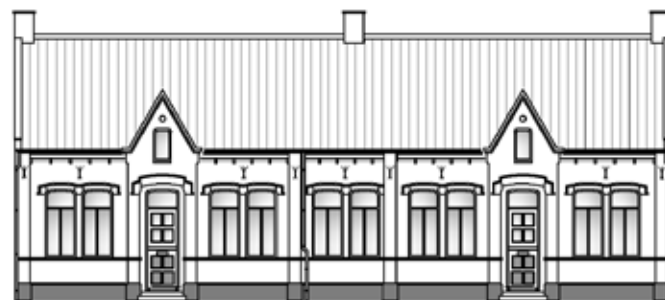
reconstructie voorgevel voor 1932

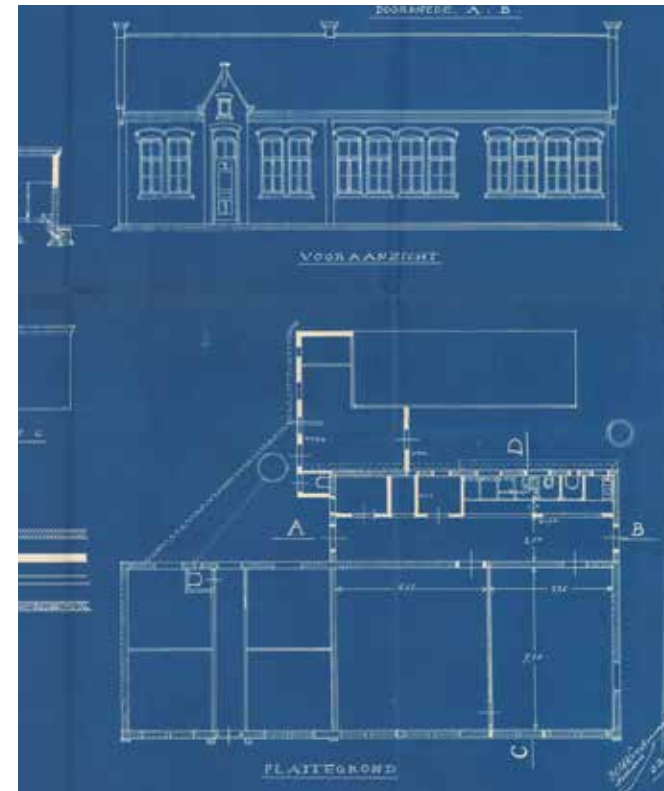
detail bouwvergunning 1933, de nieuw gebouwde delen zijn in wit aangegeven (RAR 3113-03336\_0009)

ten en berguimtes bij de schoolgang gebouwd. Ook werd ten behoeve van de woning een nieuwe berging aansluitend aan de schoolgang gebouwd. Op de bij de aanvraag behorende tekening is de voorgevel van het gebouw afgebeeld zonder het portiek voor de school. De voorgevel is overigens niet overeenkomstig de werkelijke situatie getekend, de positie van de vensters en schoorsteen is verschoven.

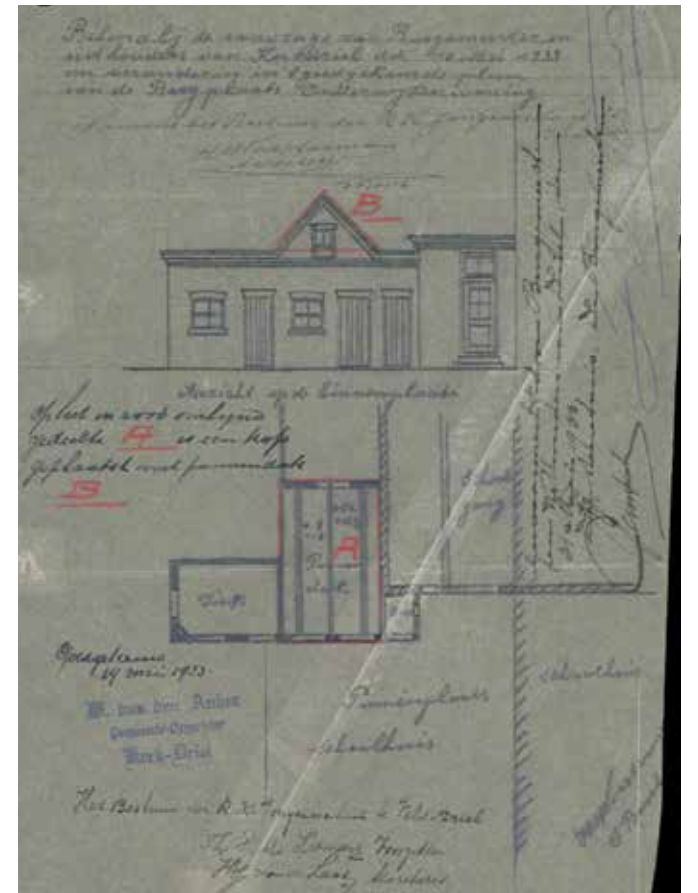
Nog voordat de verbouw helemaal klaar was werd een wijziging aangevraagd. Boven een deel van de nieuw gebouwde berging van de onderwijzer werd een zadeldak in plaats van een plat dak gerealiseerd. Zoals blijkt uit de kadastrale gegevens werd de berguimte in 1961 weer afgebroken ten behoe-

1933 wijziging bouwplan (RAR 3109)

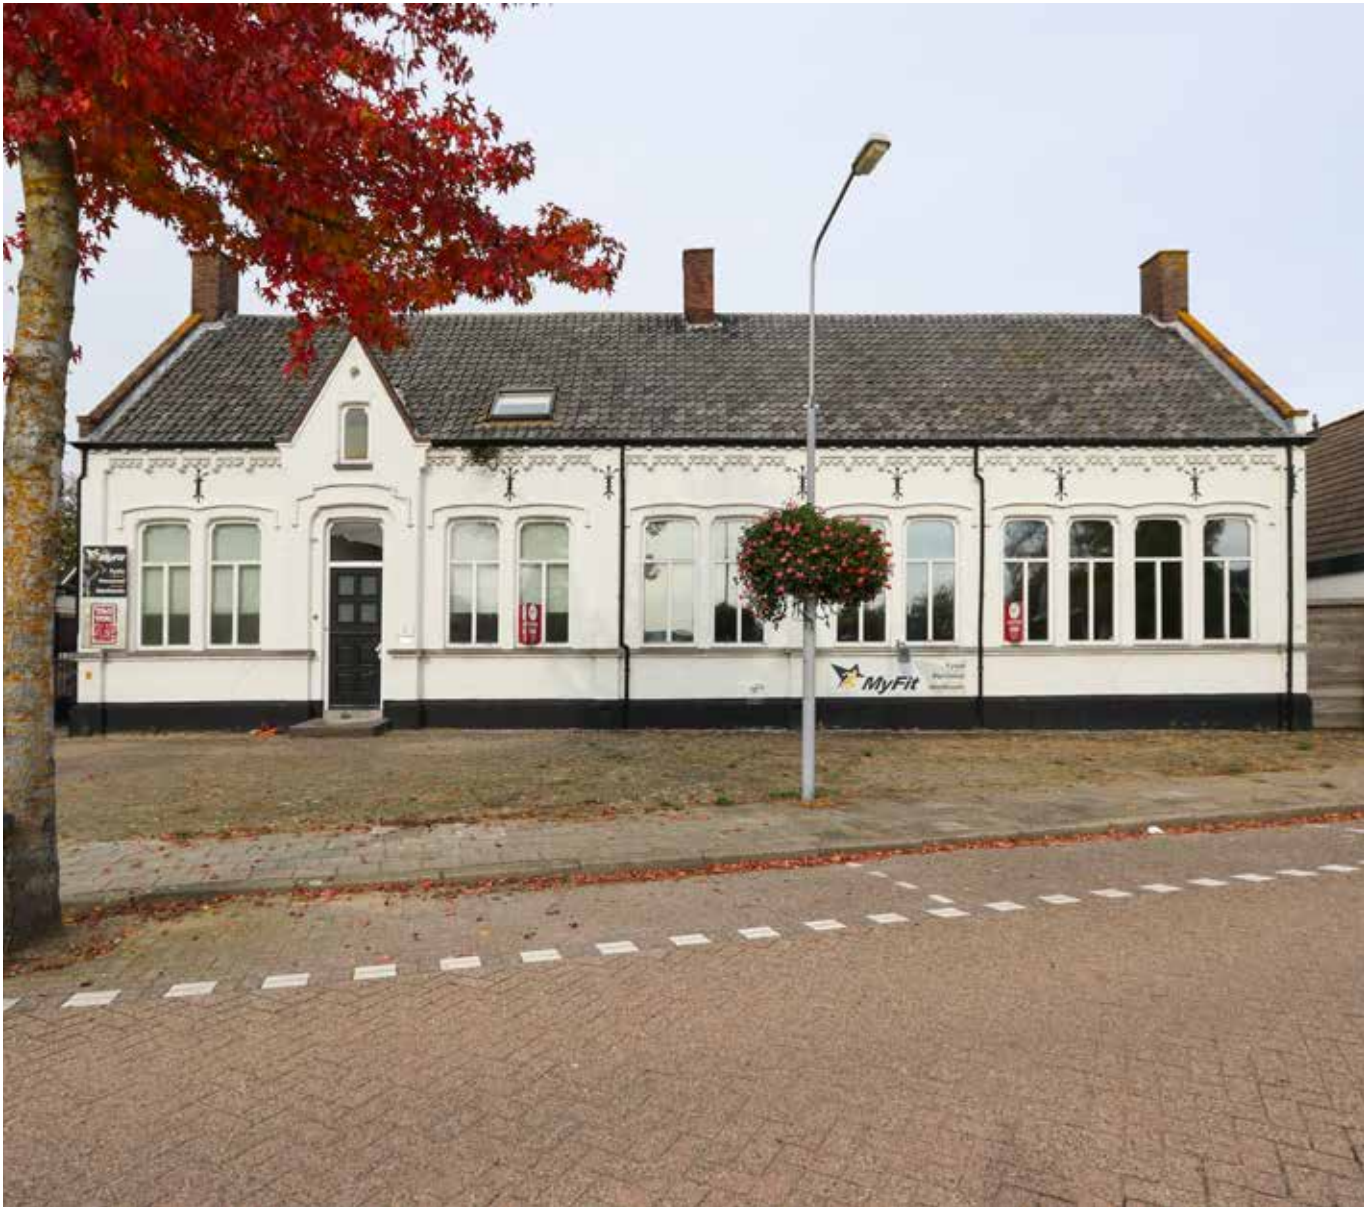
voorgevel 2021

De deur van de schoolmeesterswoning is vernieuwd evenals het bovenlicht daarvan. Door de oude foto's van de school wordt duidelijk dat de schoorstenen gewijzigd zijn en waarschijnlijk opnieuw opgemetseld. In de oude situatie waren de schoorstenen voorzien van siermetselwerk. Het kleine venster in de topgevel bij de entree is net als de andere vensters 'gemoderniseerd'.

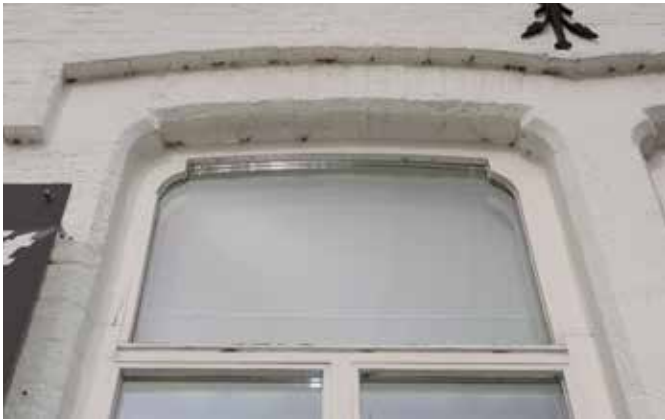
detail bovenlicht venster voorgevel

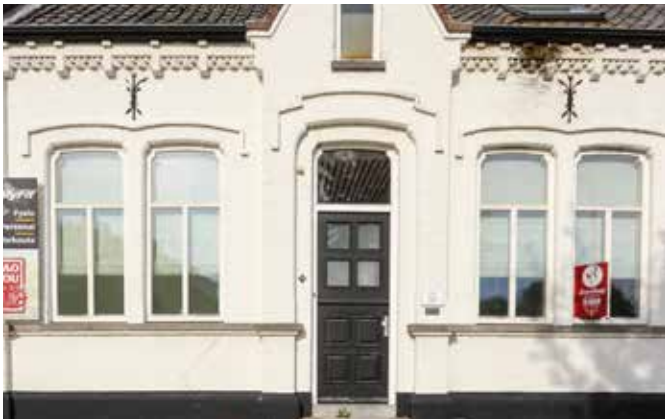
entree onderwijzerswoning

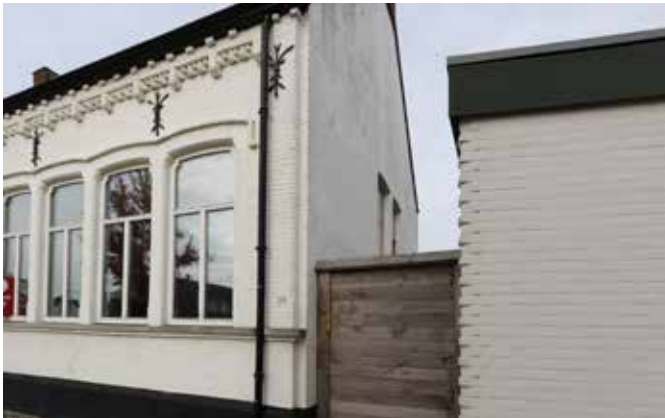
rechter gevel met schutting voor buitengang.

Een wijziging die weinig opvalt is de vervanging van de ingang van het school in de voorgevel. Van het boven besproken afgebroken portiek van de school zijn door de witgeschilderde gevel geen sporen in het metselwerk te zien. De buitengang rechts naast de school is in de huidige situatie met een houten schutting dichtgezet. Na 1932 was de hoofdingang van schoollokalen alleen via deze buitengang bereikbaar.

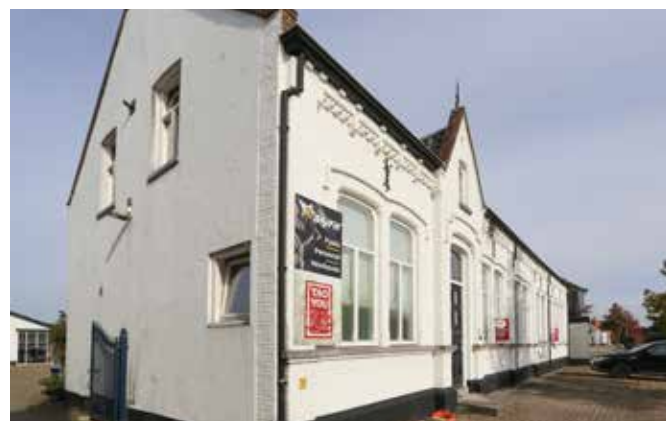
linker zijgevel

De linker zijgevel van het schoolgebouw is gepleisterd. Het is voorstelbaar dat dat al bij de herbouw in 1883 werd gedaan omdat de bakstenen waren aangetast. Op de begane grond was de gevel blind volgens de verbouwingstekening uit 1933. Het vierkante venster dat nu rechts op de begane grond bevindt is later toegevoegd. Op de verdieping zijn wel twee getoogde vensters aanwezig. Het lijkt logisch dat deze twee vensters al bij de bouw werden gemaakt omdat de kamers achter deze gevel anders geen licht zouden ontvangen. Op de verbouwingstekening uit 1933 is de verdieping van de onderwijzerswoning echter niet weergegeven.

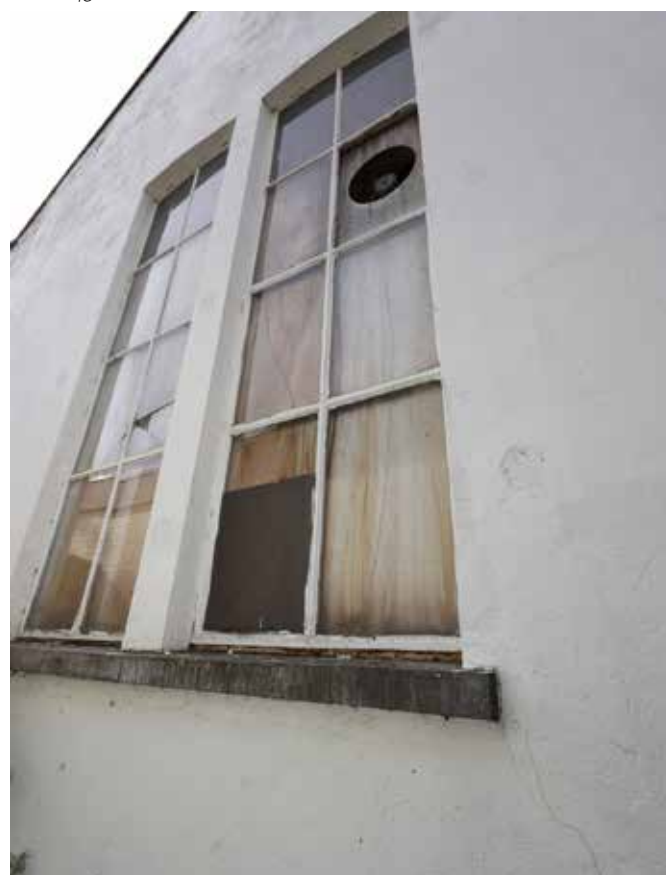
rechter zijgevel

In de rechter zijgevel zijn twee stalen vensters met roedenverdeling aangebracht. Op de tekening uit 1933 staat maar één venster getekend. Het is waarschijnlijk dat de rechter vensteropening later is bijgemaakt en in beide openingen stalen ramen zijn geplaatst. De lekdorpel bestaat bij beide vensters uit hardsteen maar de lekdorpel van het rechter venster is anders afgewerkt (gefrijnd) dan het linker. De vensters zijn in de huidige situatie aan de binnenzijde dichtgezet met een voorzetwand.

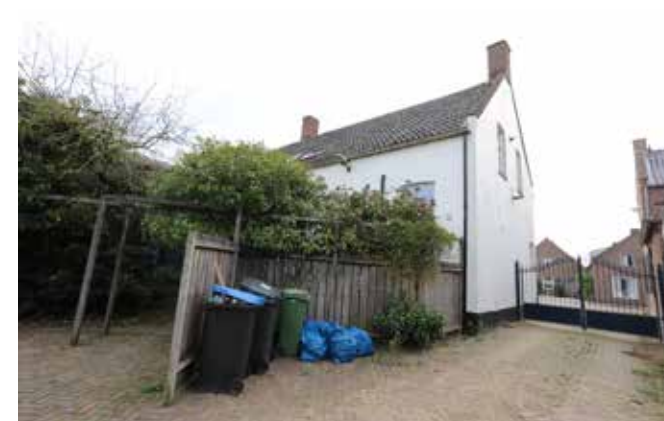
De achtergevel van de school is ingrijpend veranderd. Sinds de bouw had de school een achteraanbouw met daarin een gang en de bergruimtes van de school. In 1933 werd de gang die langs de achtergevel verbouwd met toiletten en bergruimte voor de school. De schoolgang liep tot aan de woning. De gang was vanuit het plaatsje achter de woning bereikbaar. Aan de noordwestzijde van de schoolgang werd in 1933 een nieuwe bergruimte voor de onderwijzer gebouwd. Achter de toiletten van de school lag een open plaats met daarachter weer een open loods.

achtergevel/zijgevel

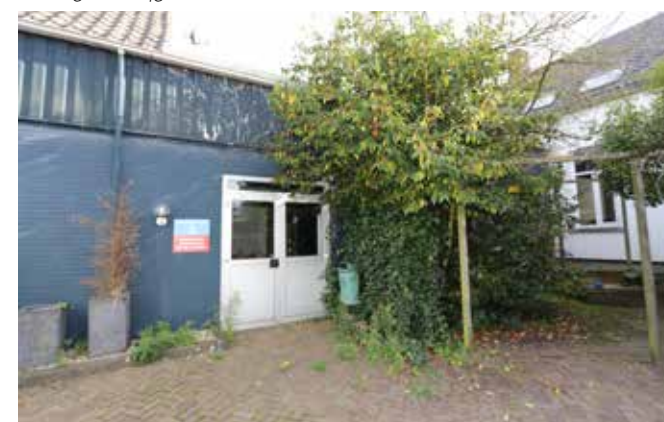
In de huidige situatie is de gang met de toiletten en de bergruimte voor de onderwijzer niet meer aanwezig. De aanbouwen zijn vervangen door een 'moderne' bedrijfshal die direct aan de voormalige klaslokalen aansluit.

aanbouw bedrijfshal

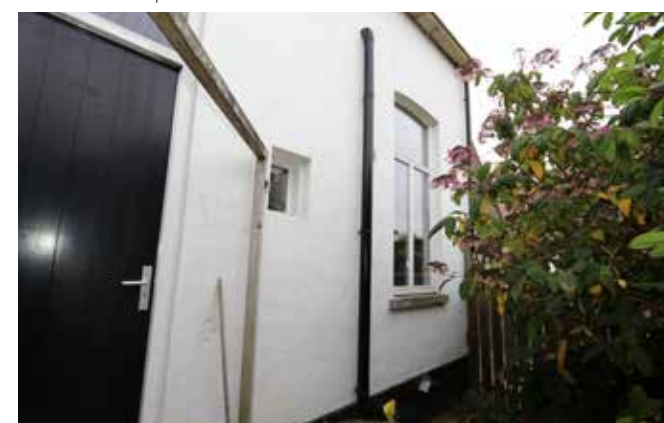
achterdeur, toiletraam en venster onderwijzerswoning

In de huidige situatie staat alleen de achtergevel van de woning in het zicht. In de gevel bevinden zich de achterdeur van de woning en links en rechts in de gevel twee getoogde vensters. Rechts naast de achterdeur is nog een klein toiletraam gemaakt. Onder de dakrand is een zinken bakgoot aangebracht. De vensters en deur in deze gevel zijn vernieuwd. Het onderste deel van de muren van de bedrijfsloods die op het schoolgebouw aansluit kunnen nog de muren van de uitbreiding van de school uit 1961 zijn. In het dakvlak met gesmoorde golfpannen zijn boven deze gevel zijn twee dakvensters gemaakt.

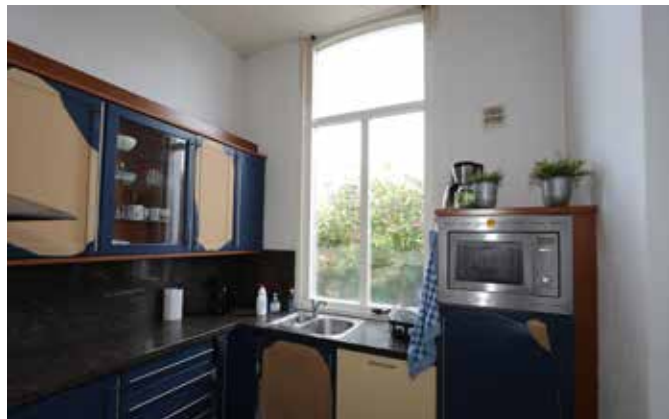
keuken met venster met uitzicht op achtererf

De onderwijzerswoning bestaat op de begane grond uit een middengang met links een kleine kamer en daarachter de keuken en rechts een kamer over de hele diepte van het huis. Deze kamer was in volgens de tekening uit 1933 nog in twee ruimtes verdeeld door een tussenmuur. De ruimtes van de woning zijn op die tekening niet benoemd maar vanwege de positie van de kelder ligt het voor de hand dat de keuken toen al op dezelfde plek lag, namelijk links achterin. Alle ruimtes op de begane grond zijn nieuw afgewerkt. De plafonds in de kamers zijn verlaagd met balkenplafonds en de wanden zijn afgewerkt met schrootjes, voor een deel over de hele hoogte van de kamer en voor een deel met een lambrisering. De keuken heeft nieuw gestucte wanden en een schrootjesplafond. Van de oude keukeninrichting is niets bewaard gebleven. Alle deuren op de begane grond zijn vernieuwd. In de gang is een lattenplafond aangebracht. Alle ruimtes hebben moderne vloeren.

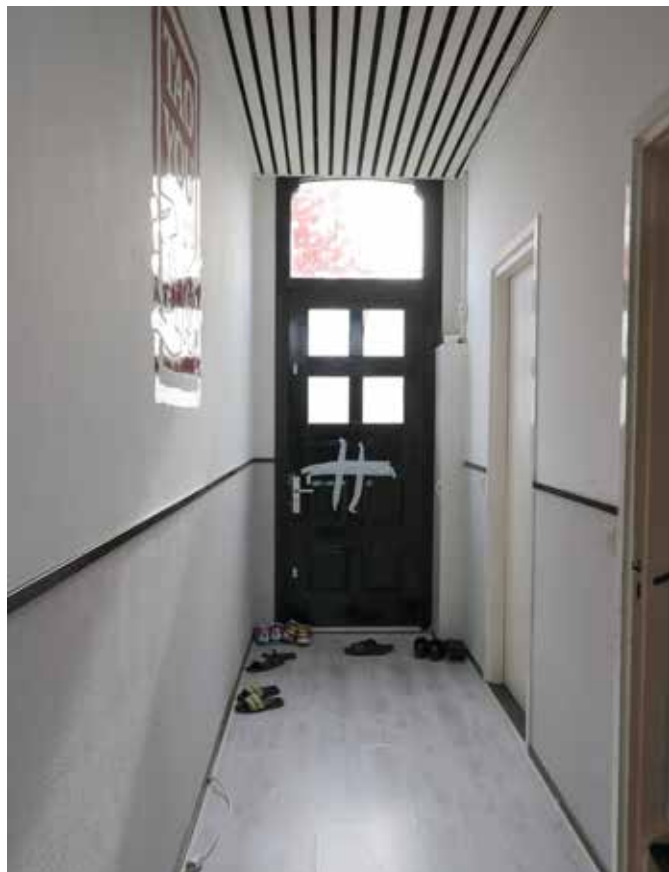
gang richting voordeur

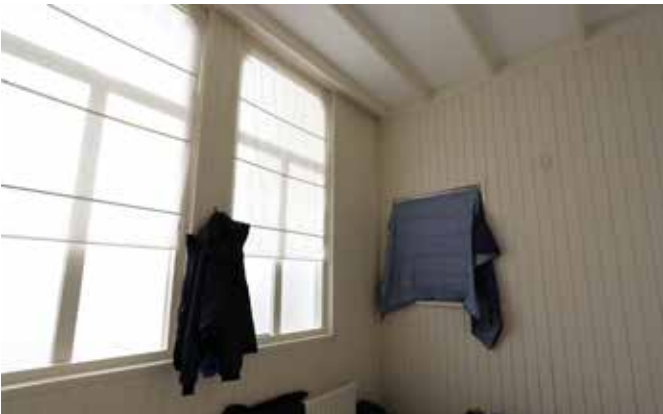
kamer links voor

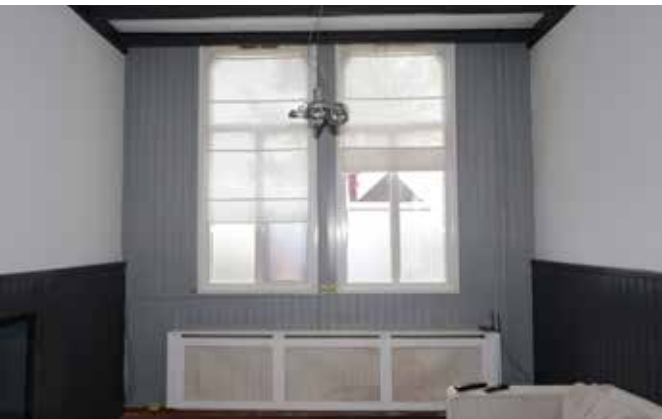
kamer rechts van de gang, richting voorgevel

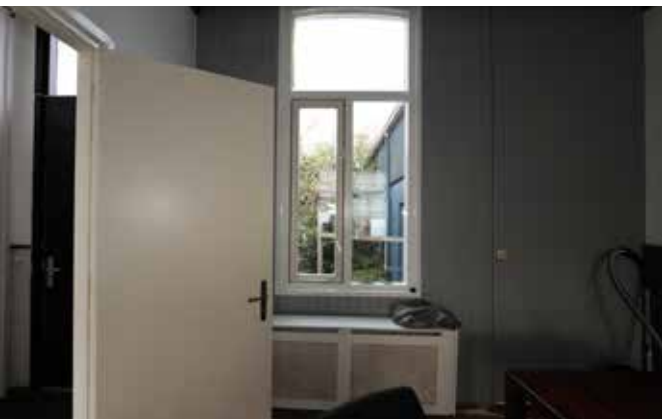
kamer rechts van de gang richting achtergevel

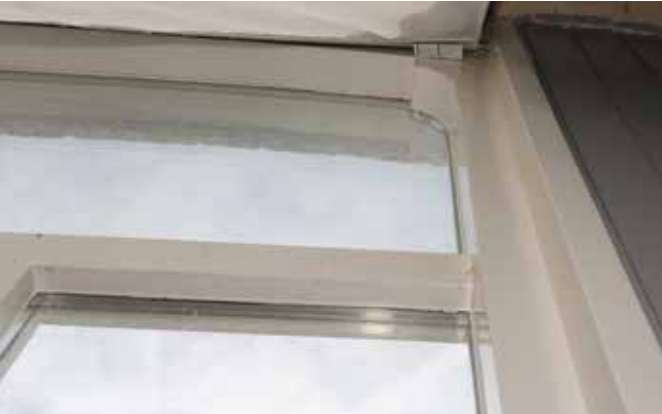
Bij de vensters in de voorgevel zijn nog restanten van de kozijnen bewaard gebleven. Dat zijn met name de zwikken in de bovenhoeken van de kozijnen. De vensters in de achtergevel zijn in hun geheel vernieuwd.

detail venster voorgevel

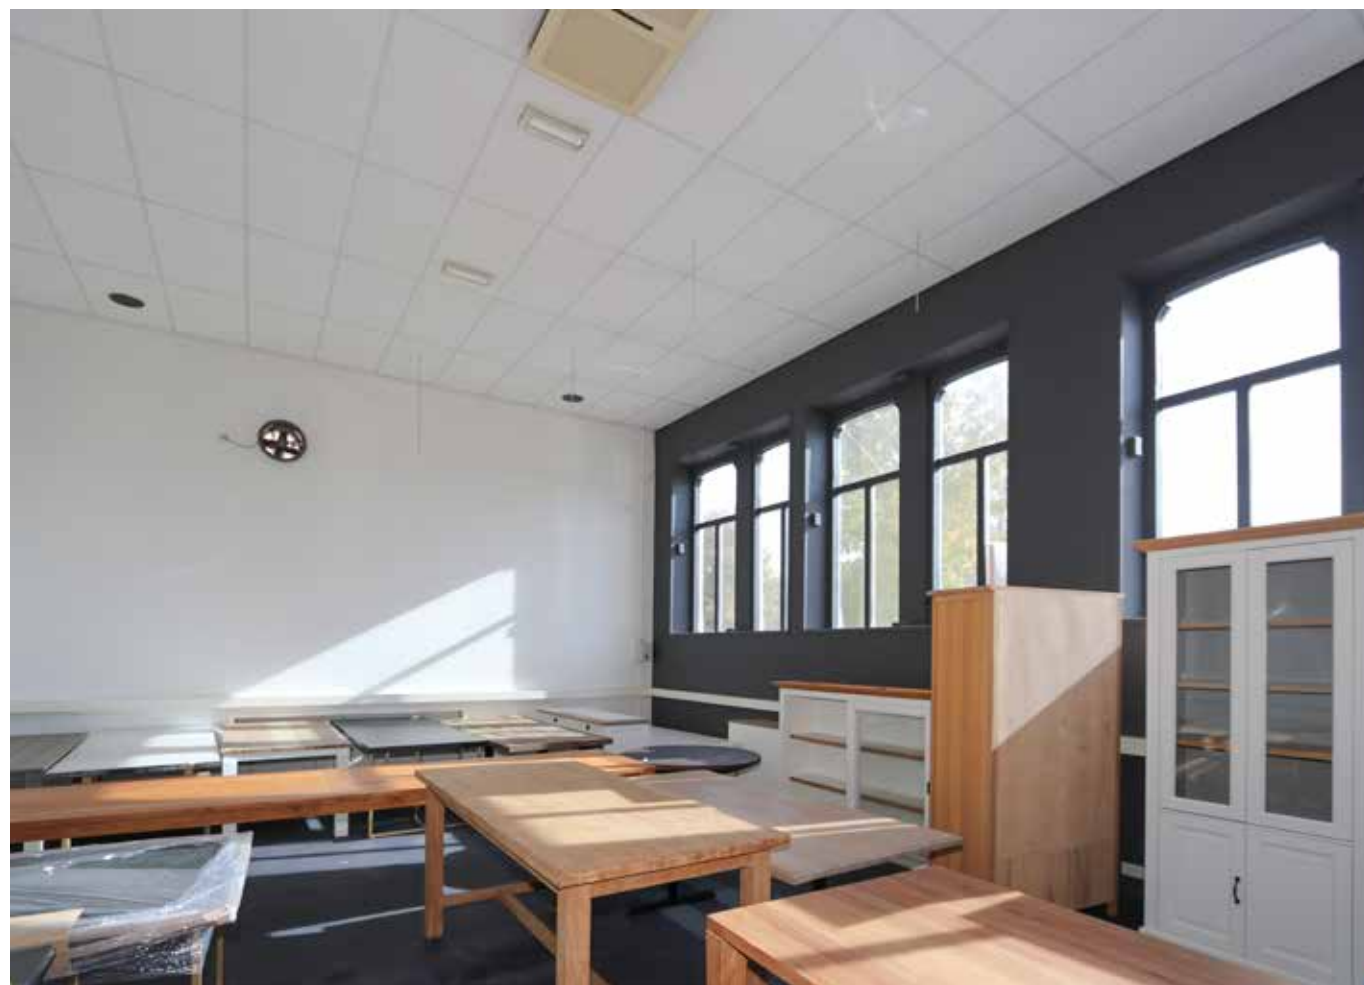
ruimte ter plaatse van de voormalige klaslokalen

De muur tussen de beide oorspronkelijk klaslokalen is afgebroken zodat er één grote ruimte is ontstaan. Dat is gebeurd na het opstellen van de taxatie in 1968. In de achterwand van de klaslokalen is een grote opening gemaakt zodat de voormalige lokalen een doorlopende ruimte vormen met de bedrijfsruimte achter de school. De oorspronkelijke houten vloer van de lokalen is vervangen door een betonnen vloer. Alle wanden zijn voorzien van voorzetwanden en de hele ruimte heeft een systeemplafond. Boven deze afwerking is nog het stucplafond op riet te zien. Langs de rand heeft dit stucplafond een plint. Het stucplafond is naar verwachting niet een compleet omdat de tussenmuur is afgebroken.

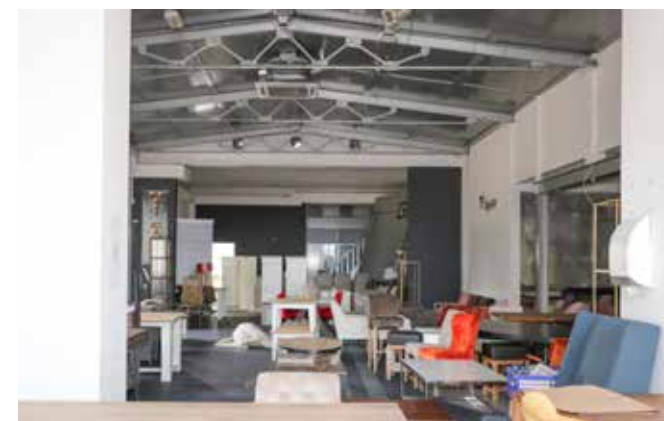
doorgang vanuit klaslokalen naar bedrijfsruimte achter de school

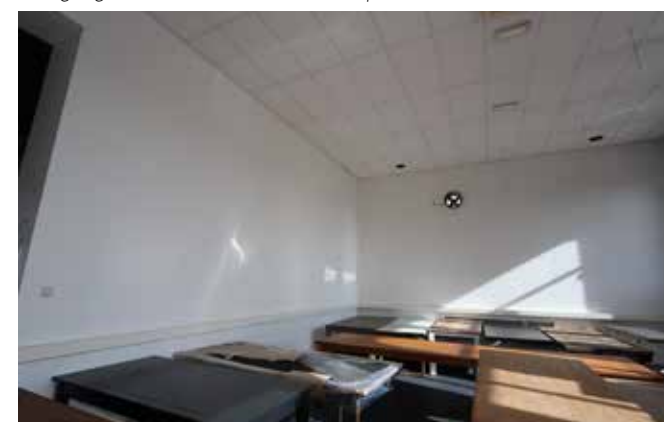
lokaal richting rechter zijgevel

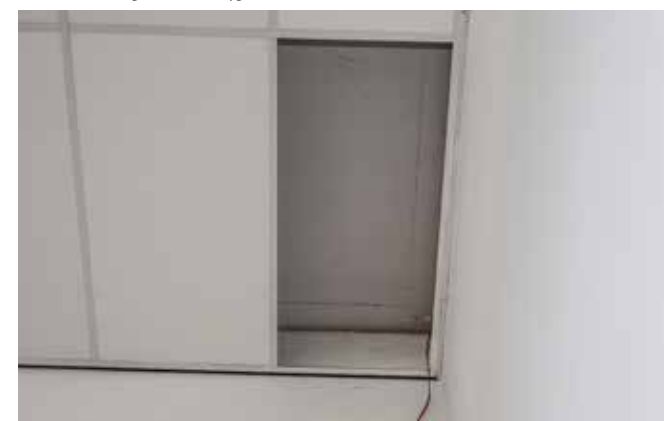
stucplafond schoollokaal

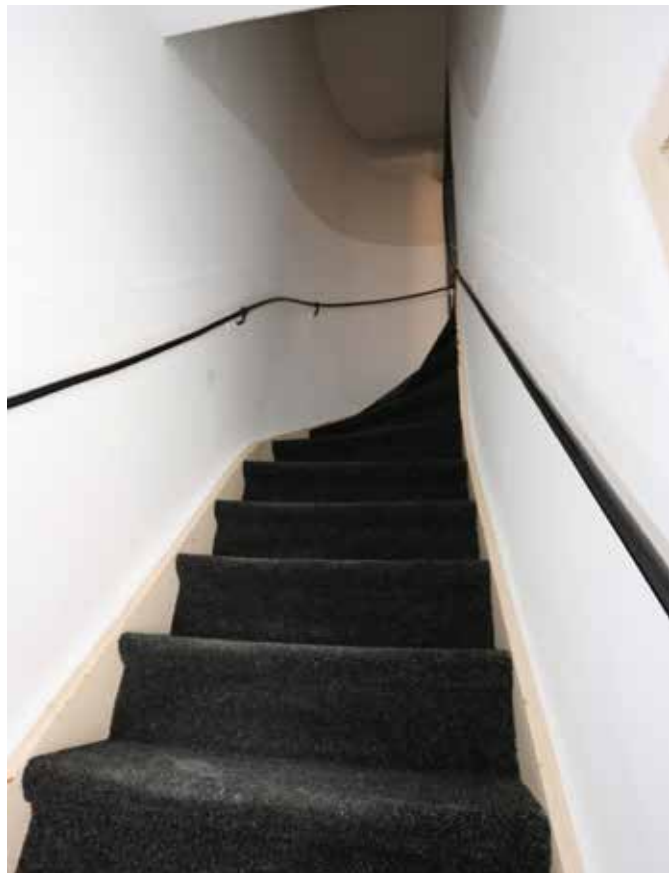
trap naar de zolderverdieping

De zolderverdieping van de woning en school is bereikbaar vanuit de gang in de woning met een trap met twee kwart draaien die tussen de linker zijgevel en de gangmuur is ingebouwd. De trap is niet op de tekening van 1933 afgebeeld maar er is geen reden om aan te nemen dat deze na de (her)bouw van 1883 gewijzigd is. De trap is wel bekleed met vloerbedekking.

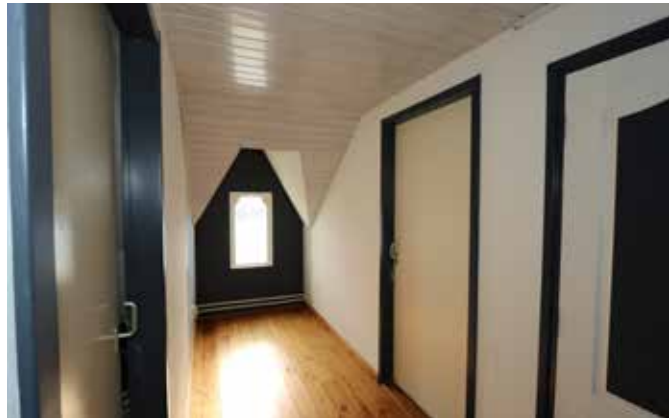
gang zolderverdieping richting voorgevel

Net als de begane grond is de zolderverdieping van de woning geheel opnieuw afgewerkt. Boven de keuken is een moderne badkamer de gemaakt. De gang en de kamers zijn afgewerkt met schrootjes en alle deuren zijn modern. Aan de linkerzijde ligt nog een kleine slaapkamer en rechts twee. Via een deur in de slaapkamer rechtsachter is de zolder bereikbaar.

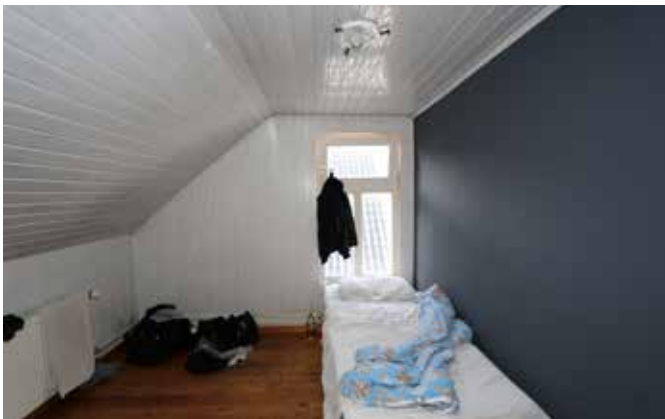
kamer linksvoor

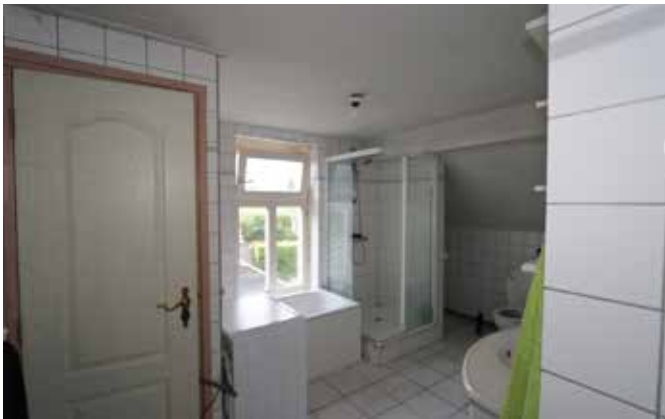
badkamer

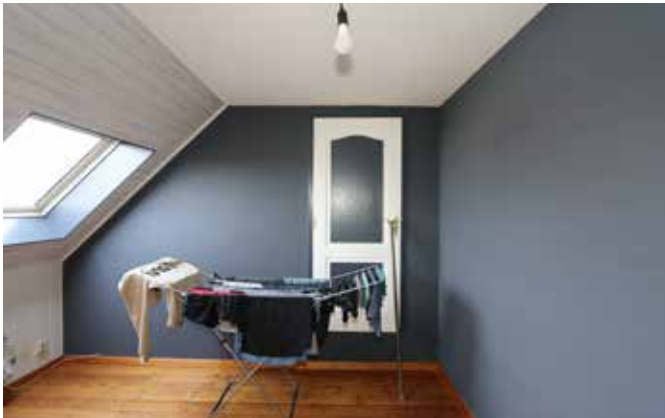
kamer rechtsachter met de deur naar de zolder

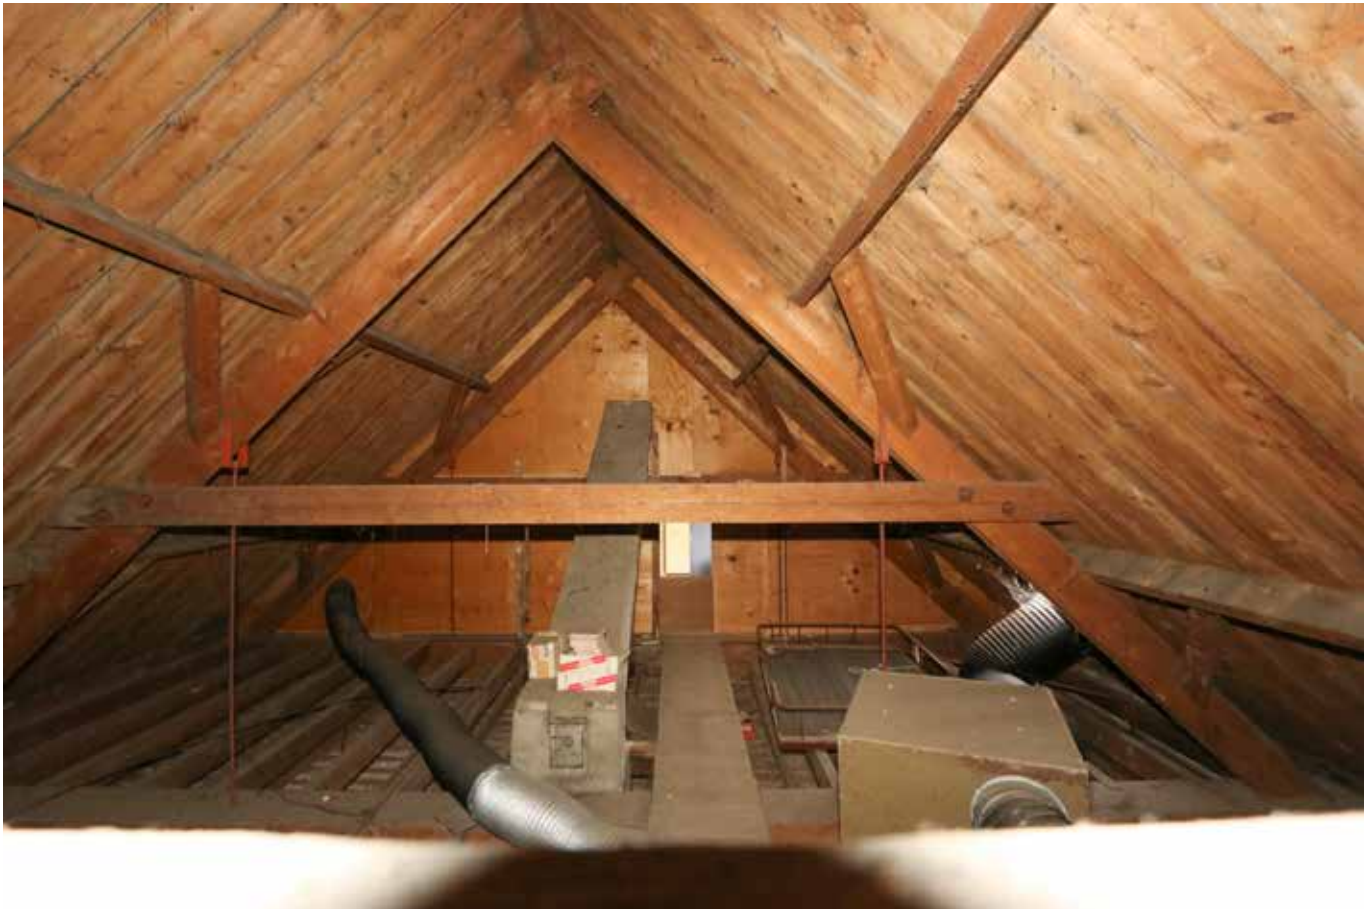
*zolder boven school richting linker zijgevel*

De zolder boven de school is sinds de bouw in 1883 weinig tot niets veranderd. De kapconstructie bestaat uit vier schaar-spanen boven de lokalen en twee boven de woning. Tussen de woningzolder en die van de school is de binnenmuur tot aan het dak opgemetseld. De spanen hebben in de nok een halfhoutse verbinding en zijn gestabiliseerd met dubbele trekplaten die aan de spantbenen gebout zijn. De gordingen zijn met de spantbenen verbonden door gespijkerde schoren. De zolderbalklaag is een samengestelde balklaag waarvan de moerbalken met stalen hangers aan de spantbenen verbonden zijn. Op de zolder is geen vloer gelegd. Het bestek uit 1883 beschrijft de houten loopplanken die nu nog aanwezig zijn. Aan de balklaag is de betengeling voor de stucplafond bevestigd. De zolder boven de school is later met een wand van osb plaat in tweeën gesplitst. De versleepte schoorsteen van het rookkanaal dat tegen de tussenmuur van de klaslokalen moet hebben gestaan is nog aanwezig. De zolder heeft een verticaal houten beschoot.

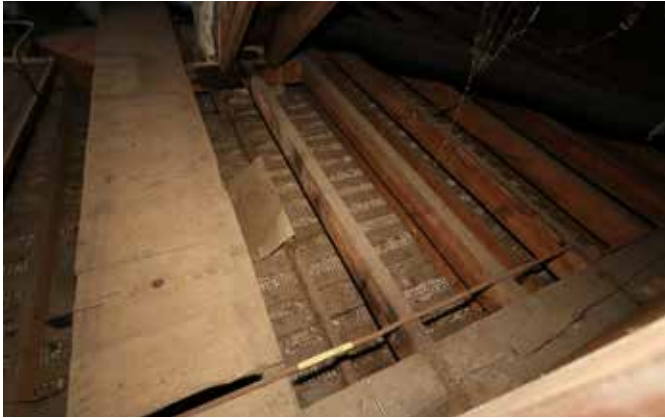
*balklaag met daaronder stucplafond schoollokaal.*

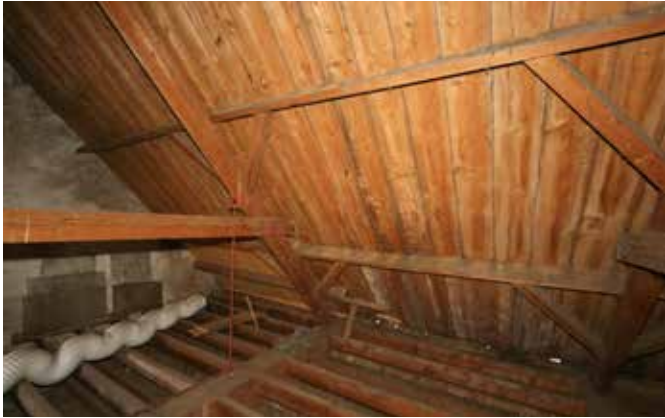
*constructie met spantbeen, trekplaat, gordingen en schoren*

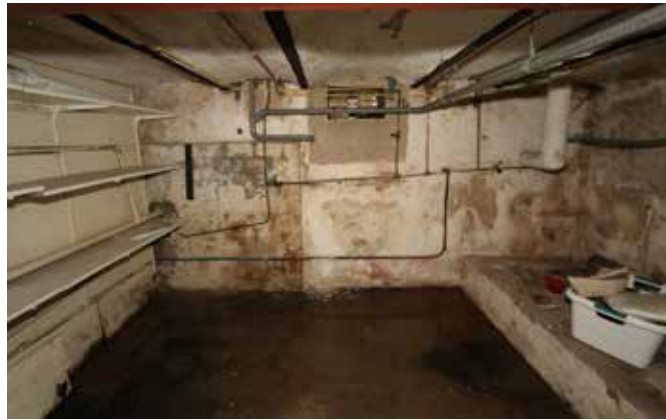
kelder richting achtergevel

De kelder onder de woning heeft gemetselde muren en een gemetselde trap. Het kelderdek bestaat uit een troggewelf met stalen liggers. De wanden zijn gepleisterd en de kelder heeft een latere betonnen vloer. Een verhoging in de vloer zal waarschijnlijk voor de stookinstallatie bedoeld zijn geweest.

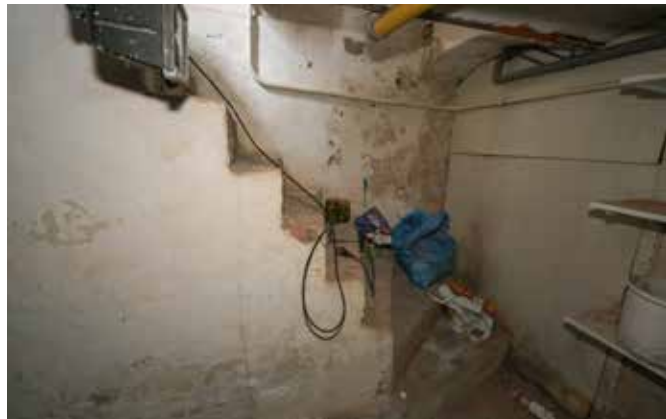
Wat betreft het interieur wordt duidelijk dat de kelder onder de onderwijzerswoning vernieuwd is in 1883. De gemetselde trap van de kelder is opnieuw gemetseld met de stenen van de afgebroken trap. Boven de kelder eis een nieuw gewelf geslagen.

gemetselde trap kelder

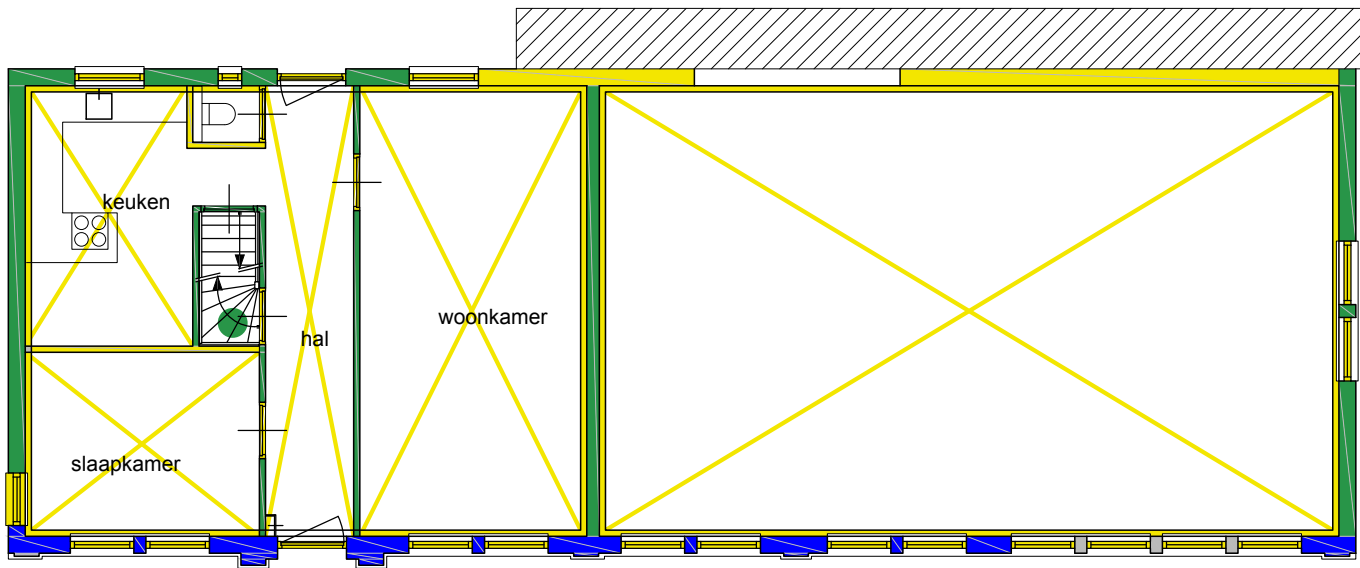
*begane grond*

In deze waardestelling is door middel van plattegronden met kleuren aangegeven welke monumentale waarden de verschillende onderdelen bezitten:

De kruisen geven de plafonds aan. De plattegronden zijn bedoeld om een overzicht te geven van de waarden en dienen in relatie tot de tekst gelezen te worden.
