**bouwhistorisch onderzoek  
voorstraat 70/72 • velddriel**

## inleiding

In oktober 2021 is door DOOK erfgoedwerk in opdracht van de eigenaren onderzoek gedaan naar de school aan de Voorstraat 70/72 in Velddriel. In verband met een voorgenomen herbestemming en restauratie willen zij meer inzicht krijgen in de monumentale waarden van het pand. Achter de school is in het laatste kwart van de 20e eeuw een bedrijfshal gebouwd. Deze hal valt buiten de monumentstatus en is daarom niet in de beschrijving opgenomen.

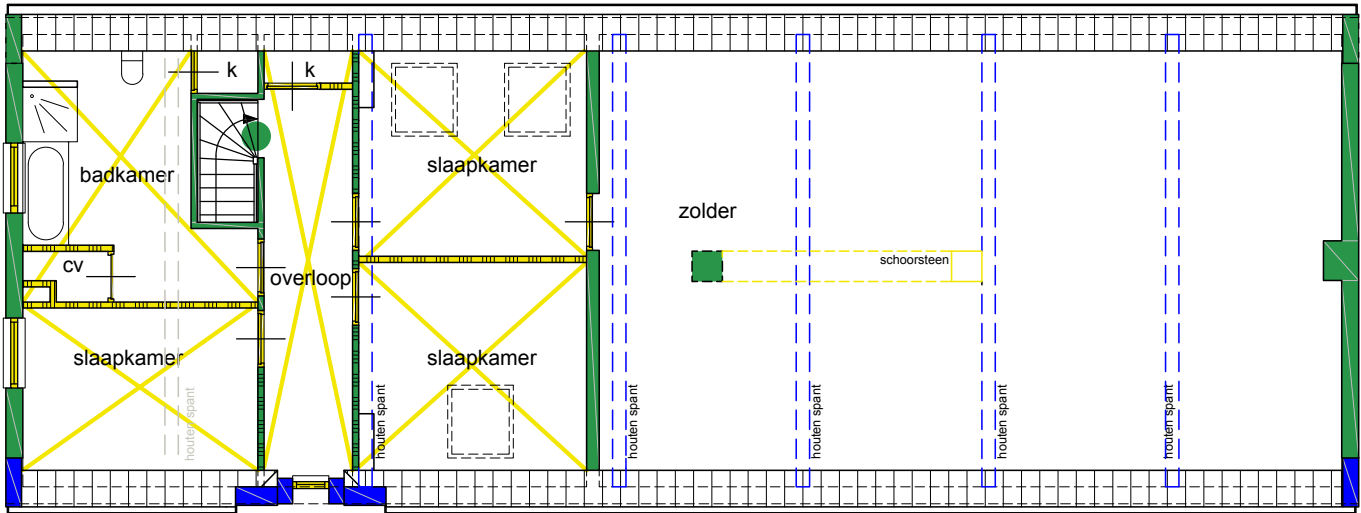
*zolderverdieping*

In deze waardestelling is door middel van plattegronden met kleuren aangegeven welke monumentale waarden de verschillende onderdelen bezitten:

De kruisen geven de plafonds aan. De plattegronden zijn bedoeld om een overzicht te geven van de waarden en dienen in relatie tot de tekst gelezen te worden.

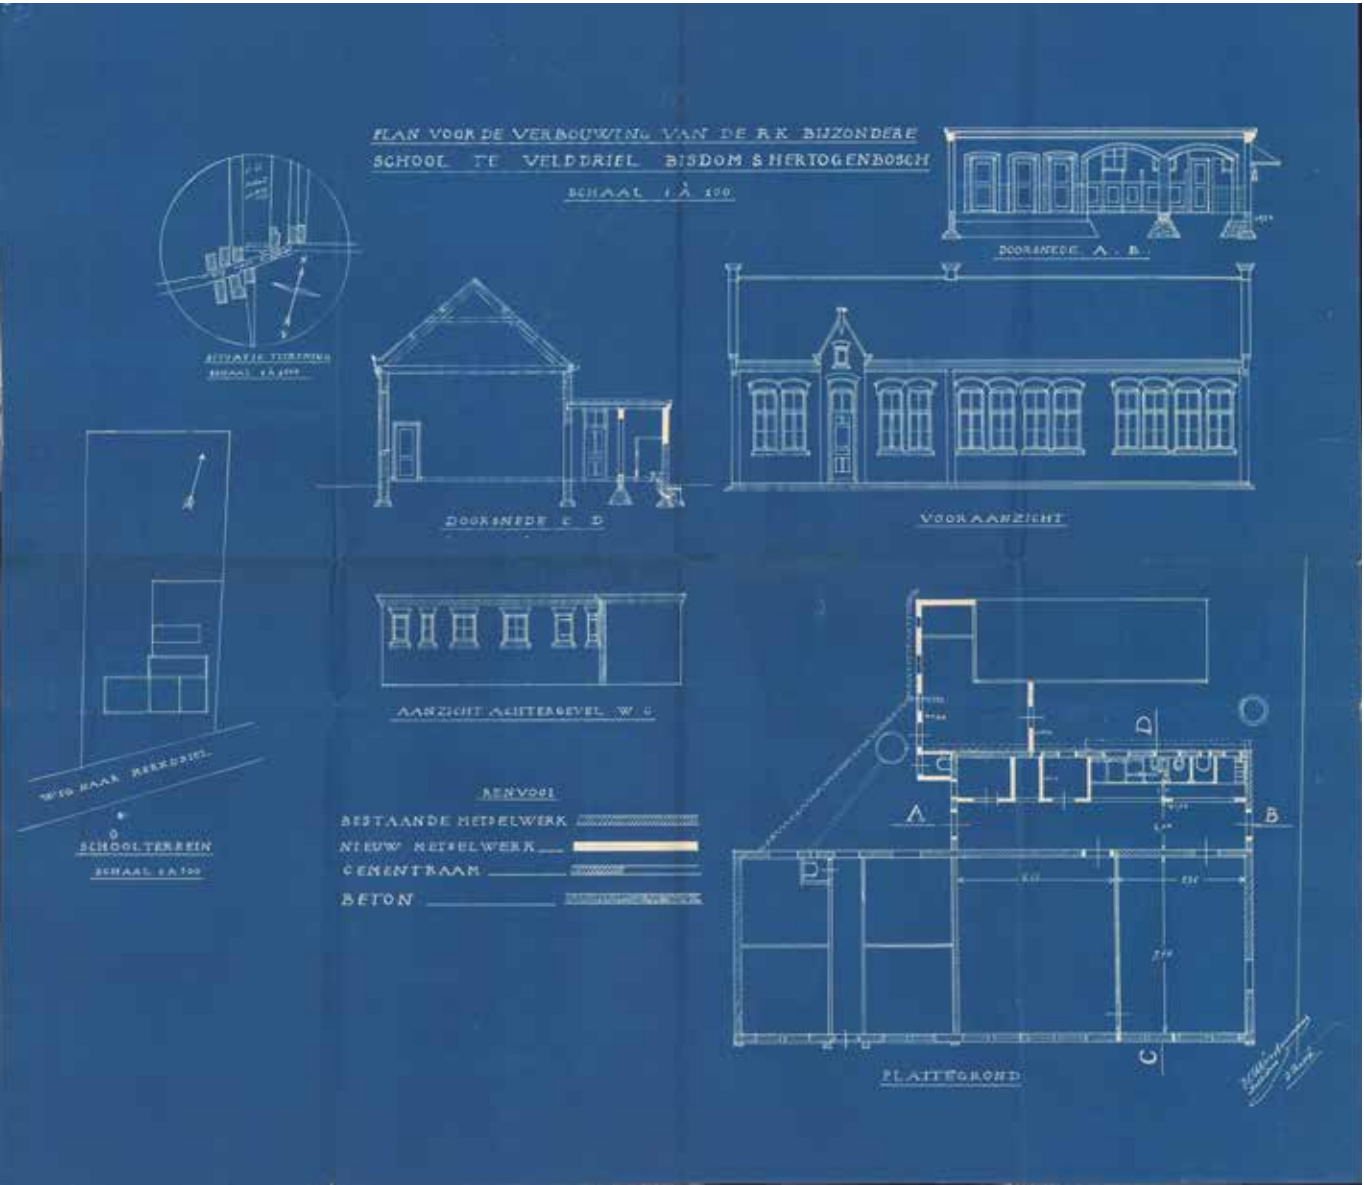
1933 tekening tbv verbouwing
