Diverse (bodem)onderzoeken

Wellseindsestraat 5 te Well

B22.8612

B22.8612/R8612-01/MH

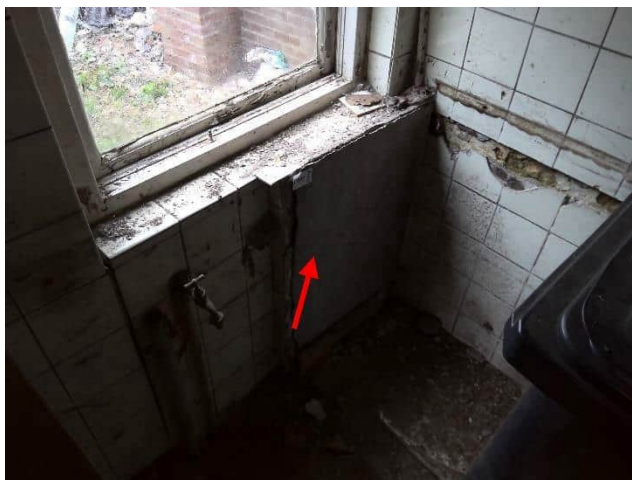
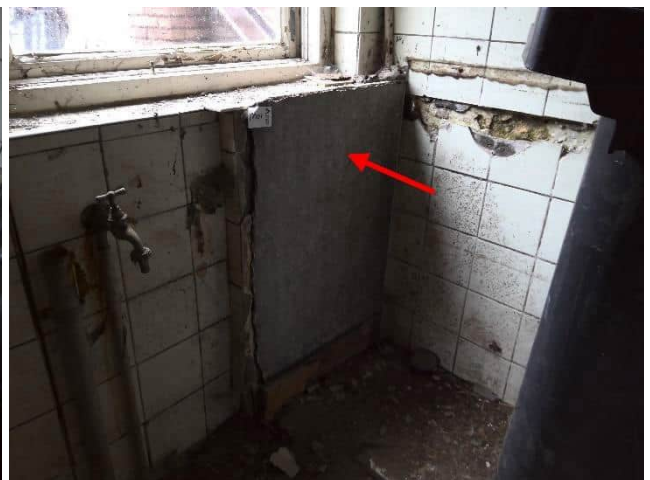
Foto 1 | Foto voor bron Wandbeplating

Foto 2 | Foto voor bron Wandbeplating

| Wijze van verwijdering | Los asbesthoudend materiaal direct verpakken |

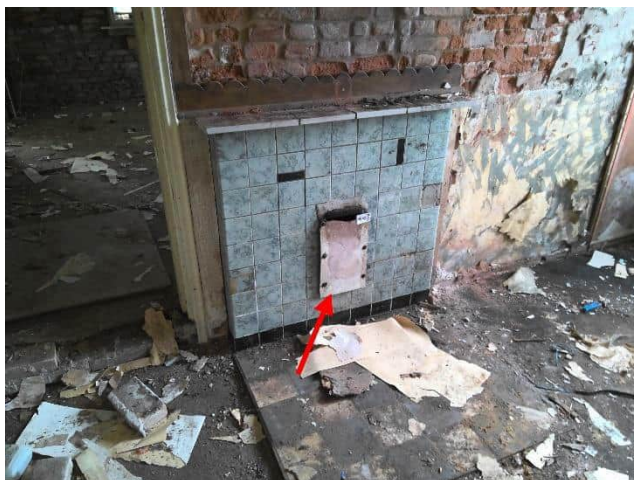
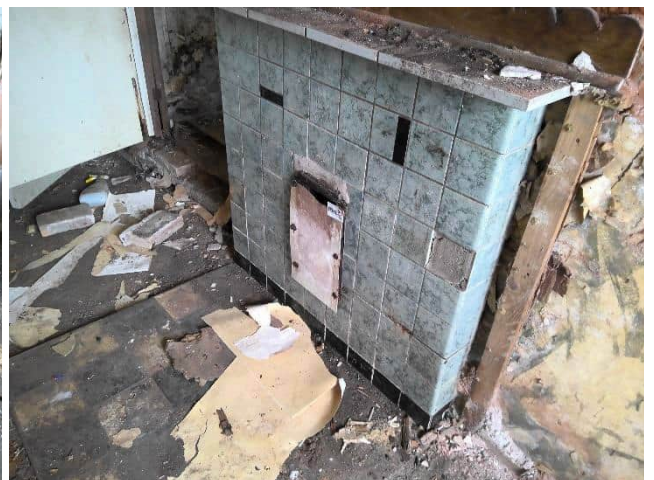
Foto 3 | Foto voor bron Plaatmateriaal

Foto 4 | Foto voor bron Plaatmateriaal

| Wijze van verwijdering | Binnensanering conform Certificatieschema voor de Procescertificaten Asbestinventarisatie en Asbestverwijdering |

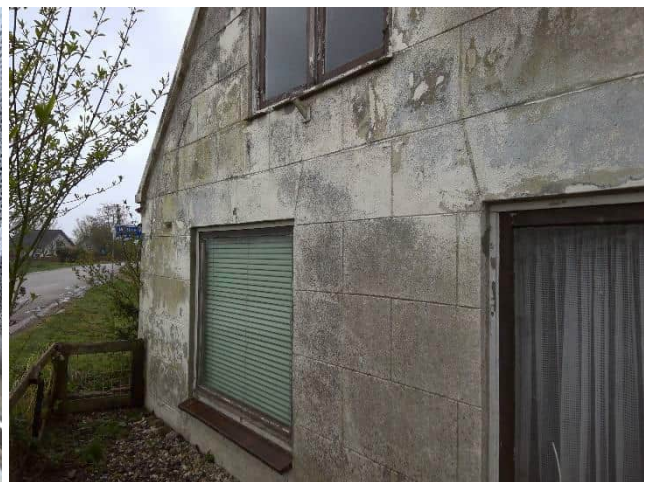
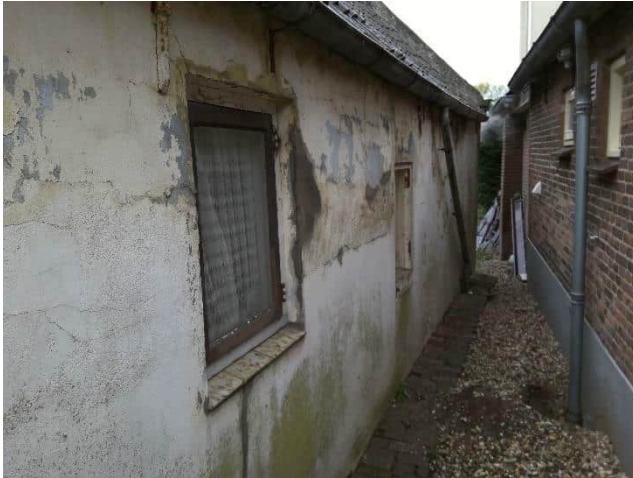
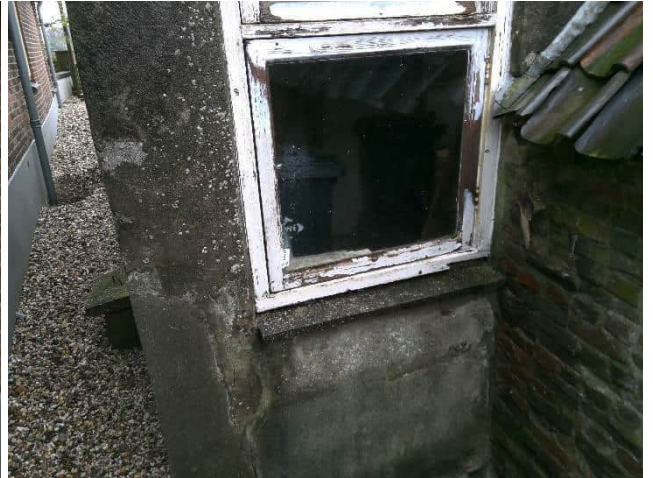
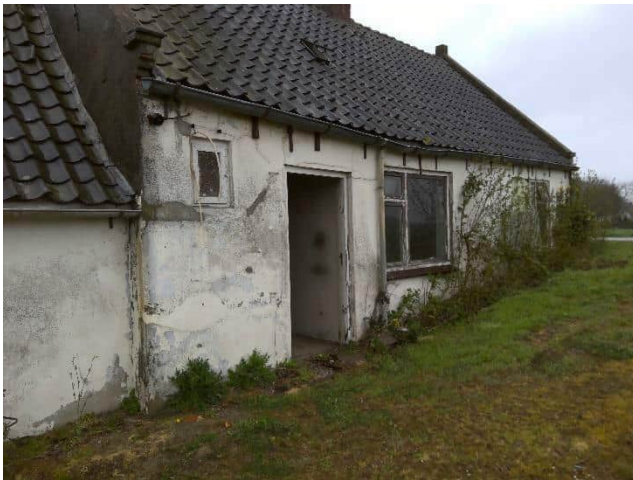
Foto 5 | Foto voor bron Stopverf

Foto 6 | Foto voor bron Stopverf

Foto 7 | Foto voor bron Stopverf

Foto 8 | Foto voor bron Stopverf

Foto 9 | Foto voor bron Stopverf

| Wijze van verwijdering | Niet van toepassing (asbest niet aantoonbaar <0,1%) |

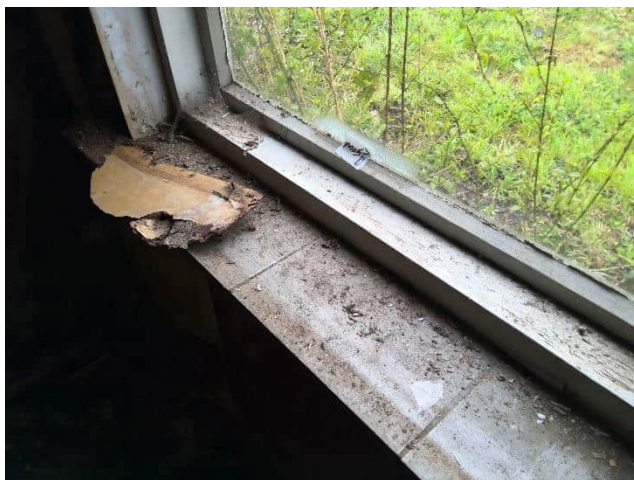
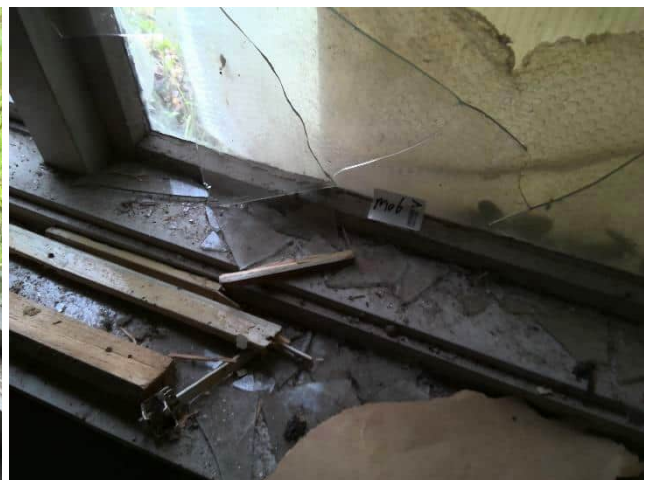
Foto 10 | Foto voor bron Beglazingskit

Foto 11 | Foto voor bron Beglazingskit

| Wijze van verwijdering | Niet van toepassing (asbest niet aantoonbaar <0,1%) |

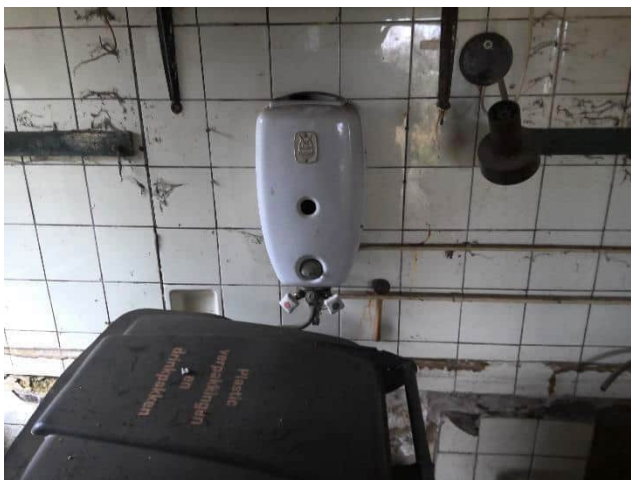
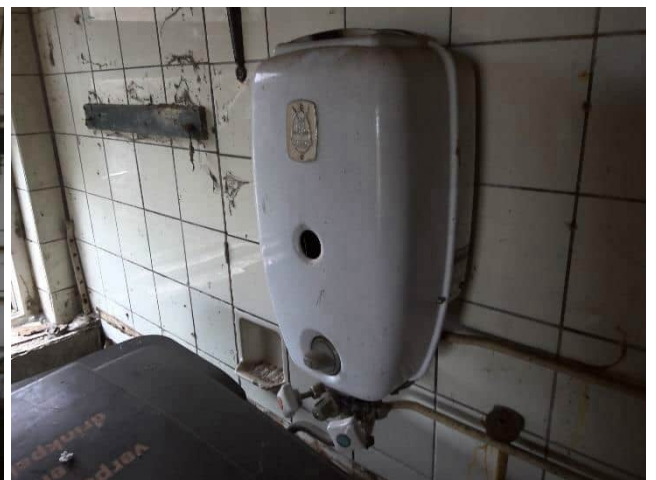
Foto 12 | Foto voor bron Keukengeiser

Foto 13 | Foto voor bron Keukengeiser

| Wijze van verwijdering | Geheel omsloten asbesthoudend materiaal direct verpakken |

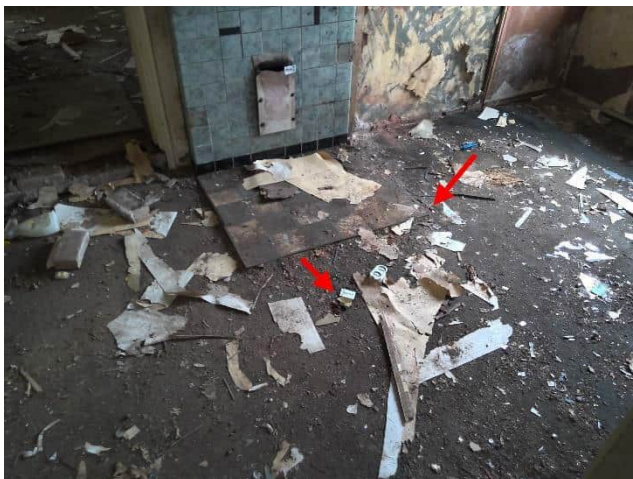
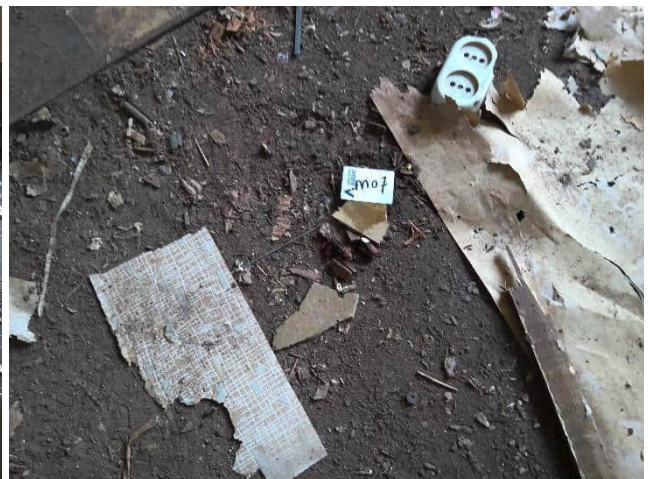
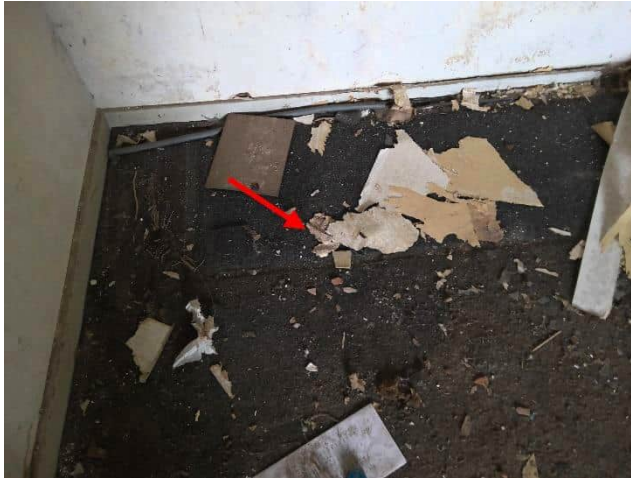
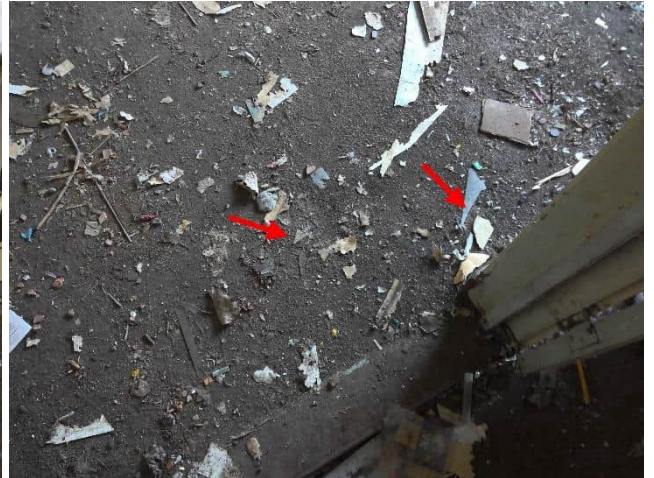
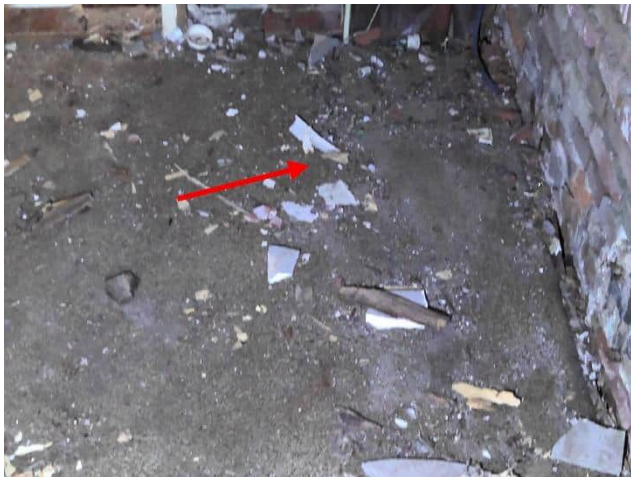
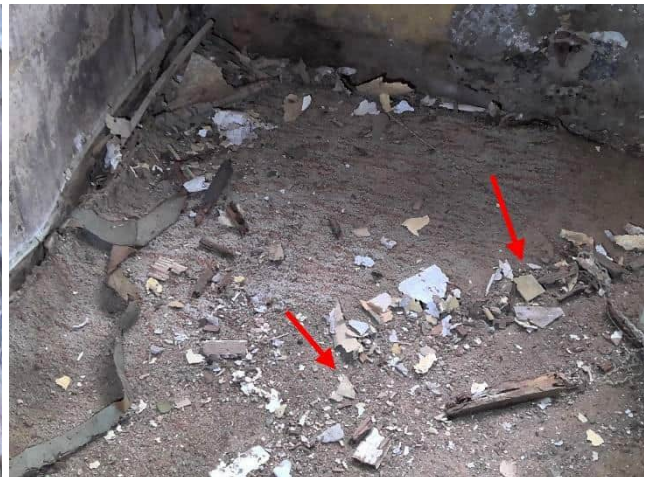
Foto 14 | Foto voor bron Plaatmateriaal (verontreiniging)

| Opmerking | De opgegeven hoeveelheid betreft de oppervlakte waarover de verontreiniging op de vloeren zijn aangetroffen. In verband met het aantreffen van verontreinigingen (restanten plaatmateriaal) op de vloeren op de begane grond van de woning zijn deze ruimtes vanuit de keuken met afzetlint afgezet. Wij adviseren om deze ruimtes af te sluiten, afgesloten te laten en niet meer te betreden (zonder P.B.M.) en de verontreiniging op korte termijn te (laten) saneren. |

Foto 15 | Foto voor bron Plaatmateriaal (verontreiniging)

Foto 16 | Foto voor bron Plaatmateriaal (verontreiniging)

Foto 17 | Foto voor bron Plaatmateriaal (verontreiniging)

Foto 18 | Foto voor bron Plaatmateriaal (verontreiniging)

Foto 19 | Foto voor bron Plaatmateriaal (verontreiniging)

| Wijze van verwijdering | Binnensanering conform Certificatieschema voor de Procescertificaten Asbestinventarisatie en Asbestverwijdering |

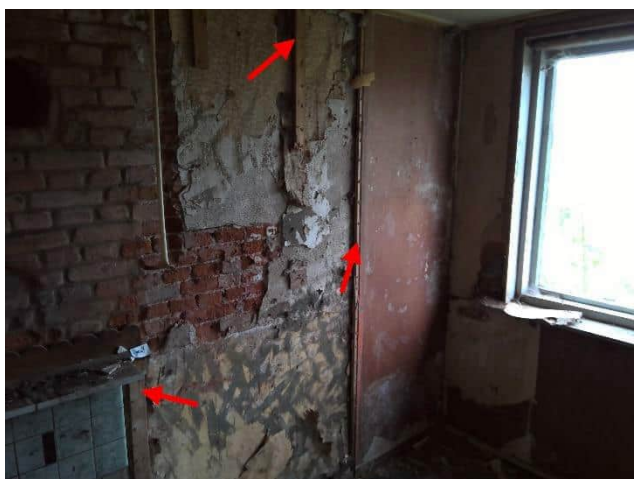
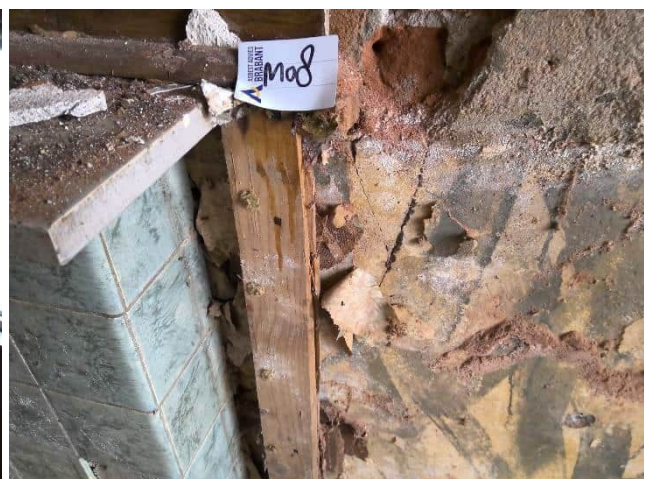
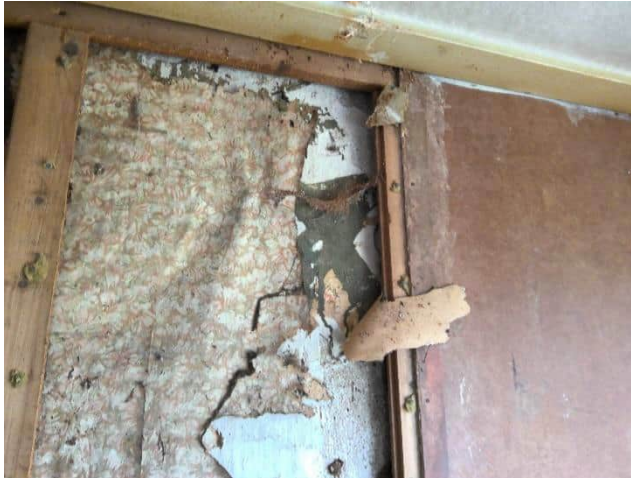
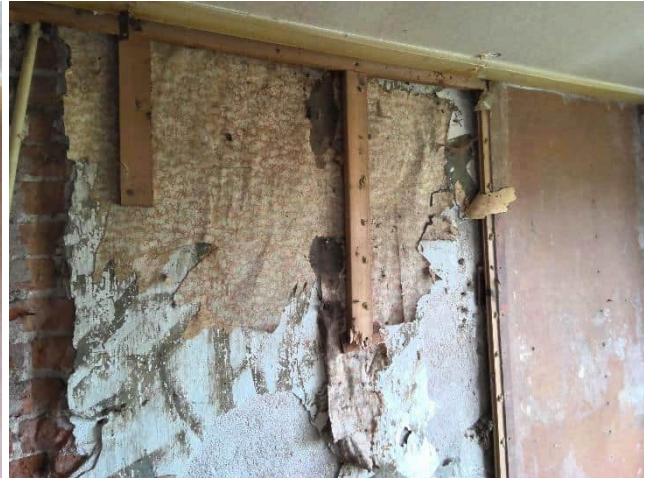
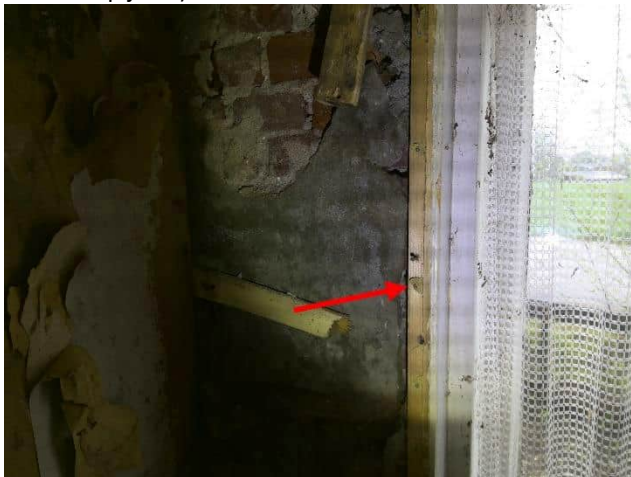
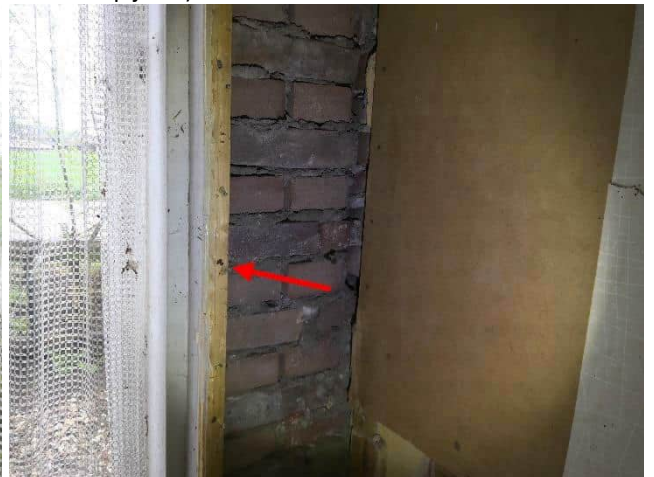
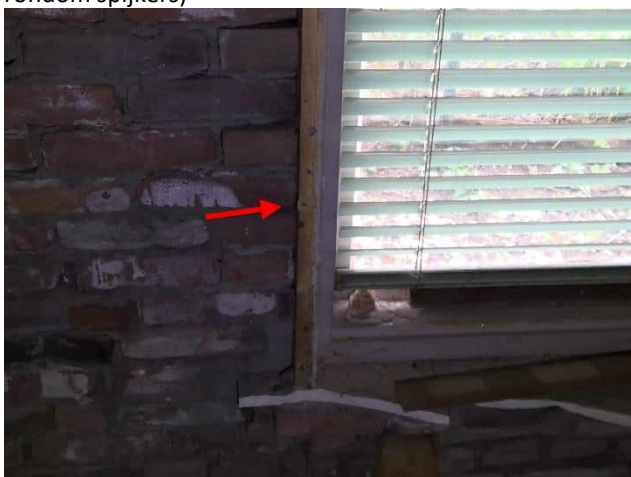
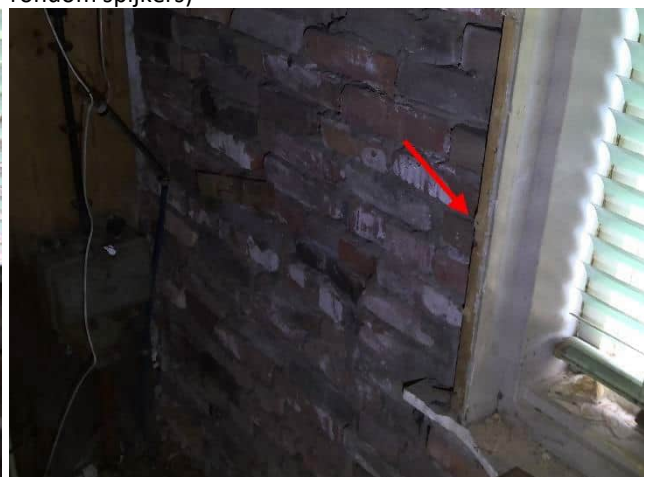
Foto 20 | Foto voor bron Plaatmateriaal (restanten en rondom spijkers)

| Opmerking | De opgegeven hoeveelheid betreft hier de oppervlakte waarover de latten met restanten plaatmateriaal tegen de muren zijn aangetroffen. In verband met het aantreffen van ernstige beschadigde restanten plaatmateriaal op het houten regelwerk en kozijnen tegen de wanden op de begane grond van de woning zijn deze ruimtes vanuit de keuken met afzetlint afgezet. Wij adviseren om de toepassing op korte termijn te (laten) saneren. |

Foto 21 | Foto voor bron Plaatmateriaal (restanten en rondom spijkers)

Foto 22 | Foto voor bron Plaatmateriaal (restanten en rondom spijkers)

Foto 23 | Foto voor bron Plaatmateriaal (restanten en rondom spijkers)

Foto 24 | Foto voor bron Plaatmateriaal (restanten en rondom spijkers)

Foto 25 | Foto voor bron Plaatmateriaal (restanten en rondom spijkers)

Foto 26 | Foto voor bron Plaatmateriaal (restanten en rondom spijkers)

Foto 27 | Foto voor bron Plaatmateriaal (restanten en rondom spijkers)

| Wijze van verwijdering | Binnensanering conform Certificatieschema voor de Procescertificaten Asbestinventarisatie en Asbestverwijdering |

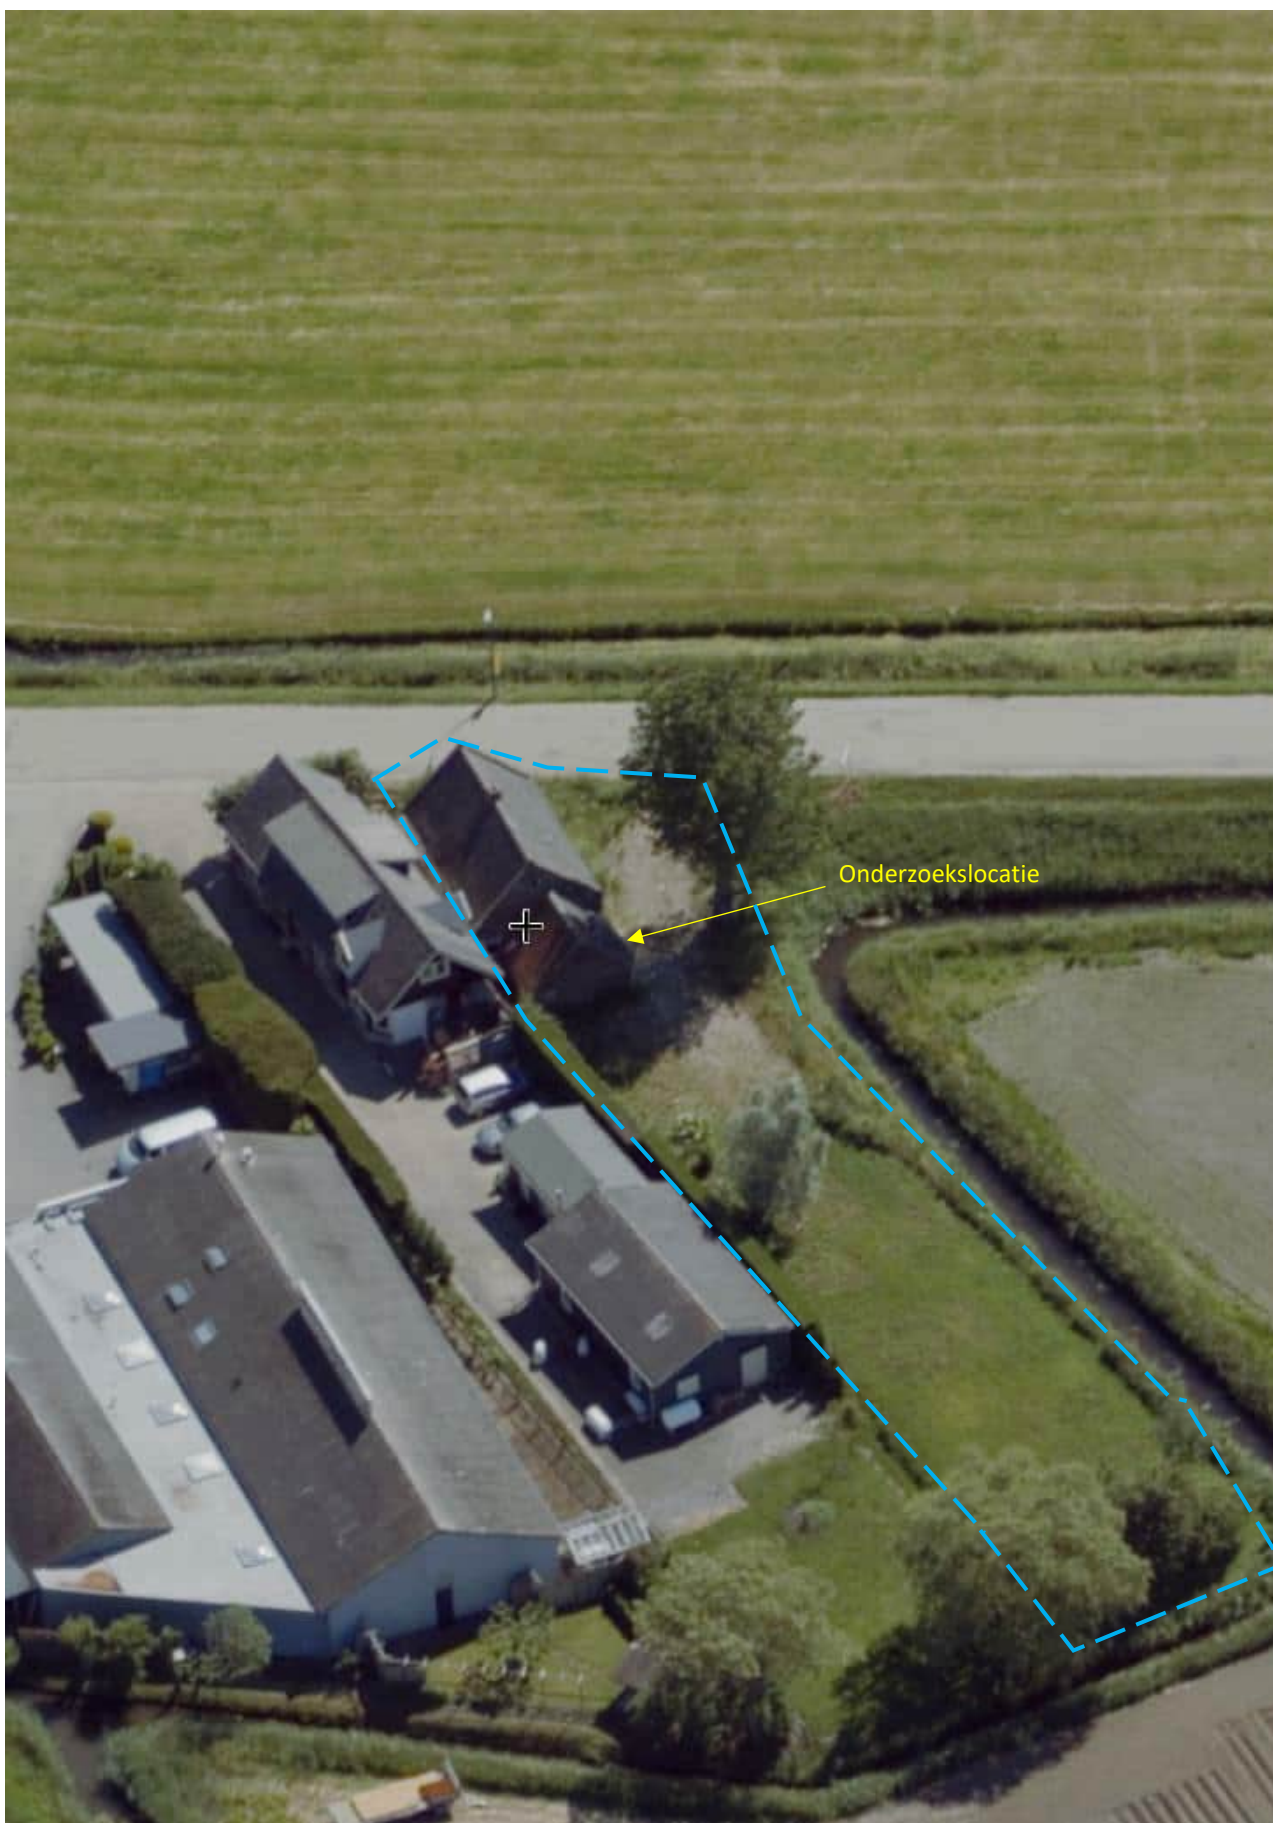
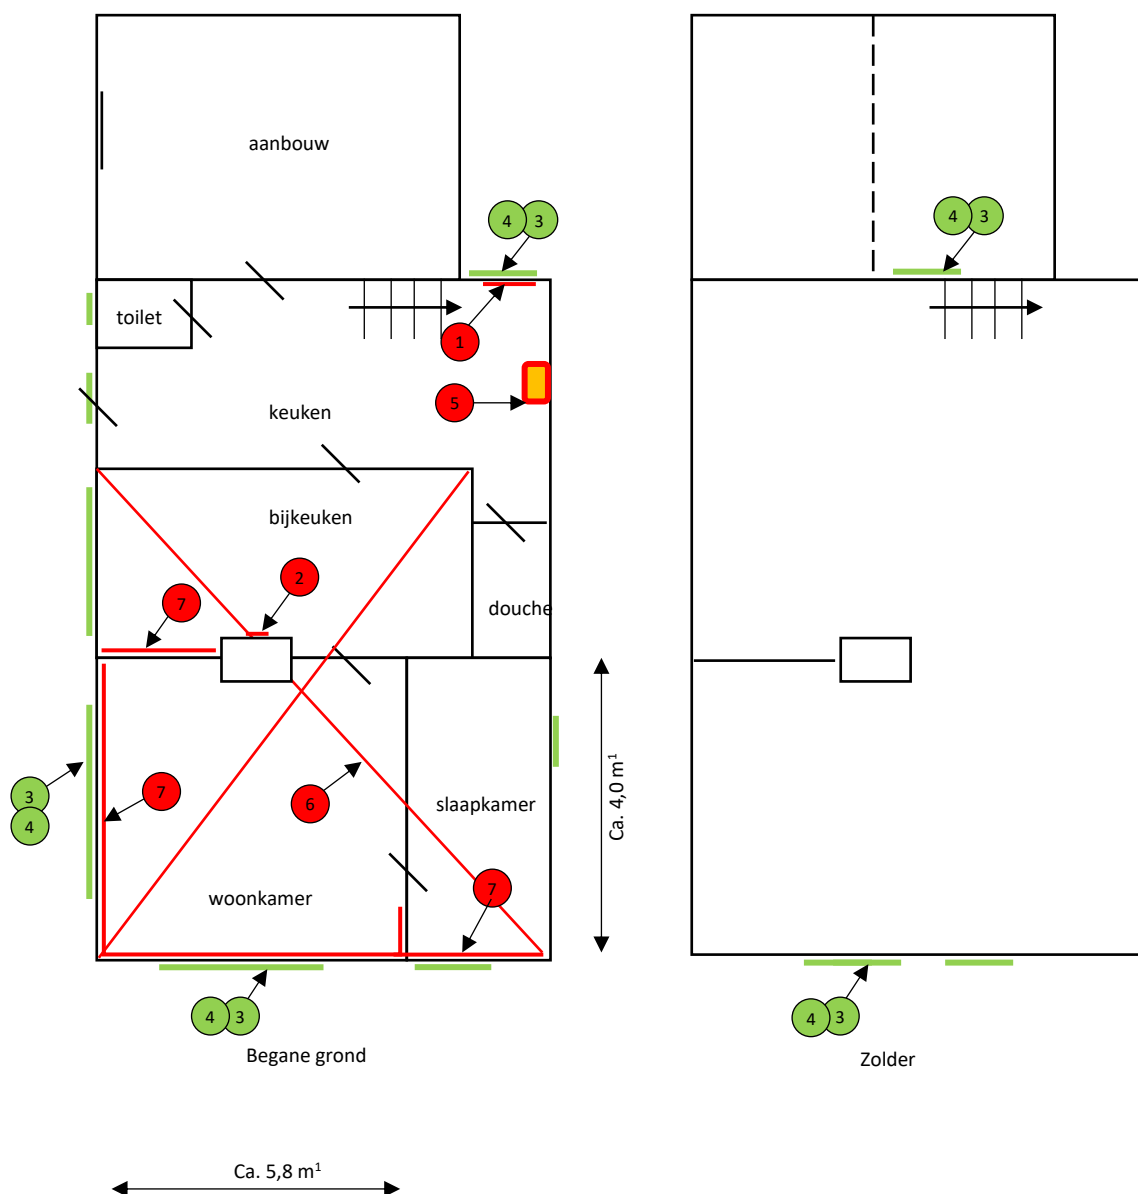
## **BIJLAGE 1 - TEKENING(EN)**

| 7 | Bron 7, M08<br>Plaatmateriaal<br>Asbesthoudend | 4 | Bron 4, M05 en M06<br>Beglazingskit<br>Asbest niet aantoonbaar |
| 6 | Bron 6, M07<br>Plaatmateriaal (verontreiniging)<br>Asbesthoudend | 3 | Bron 3, M03 en M04<br>Stopverf<br>Asbest niet aantoonbaar |
