# Verkennd bodemonderzoek Kerkstraat (ong.) te Ammerzoden

Aeres Milieu Projectnummer : AM22075  
Status rapport : Definitief (versie 1)  
Datum : 13 juni 2022

Opdrachtgever : De Leeuw Bouw & Ontwikkeling B.V.  
Weteringshoek 31  
5328 BM Rossum

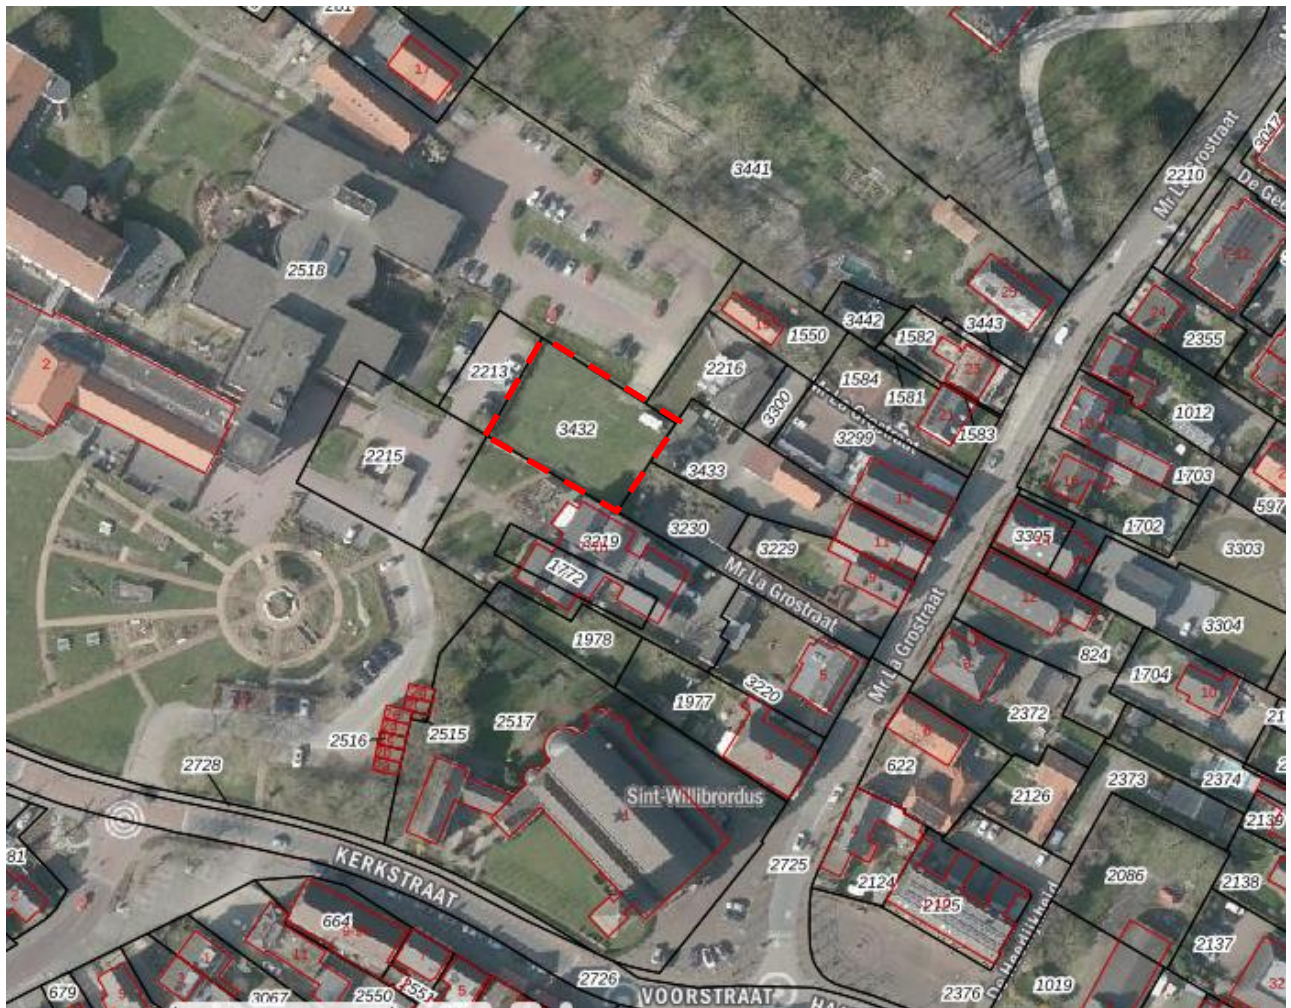
Afbeelding 1: Begrenzing onderzoekslocatie (bron luchtfoto en kadastrale ondergrond: PDOKViewer)

Kadastraal is de locatie bekend als Ammerzoden, sectie K, nr. 3432. De coördinaten volgens het R.D. stelsel zijn X = 143.776 / Y = 417.915. Zie bijlage 1 voor een topografische en kadastrale kaart. Op onderstaande luchtfoto is met rood de begrenzing van de onderzoekslocatie weergegeven.

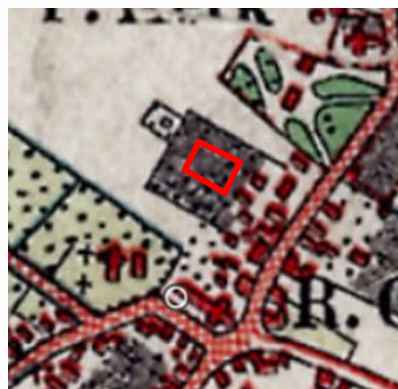
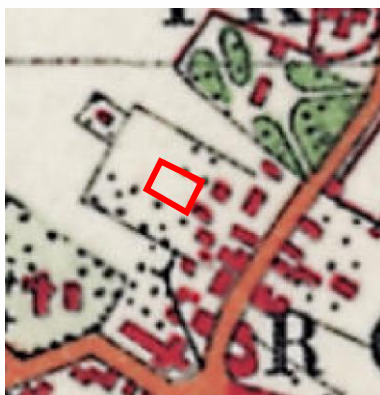
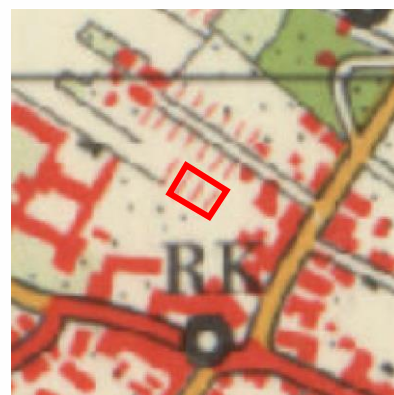
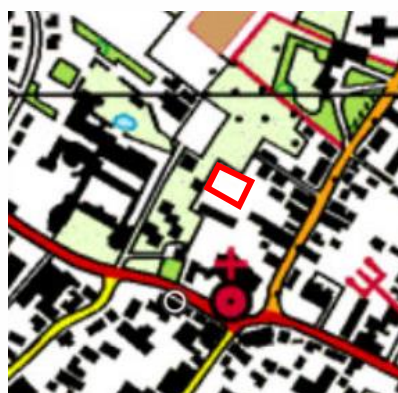
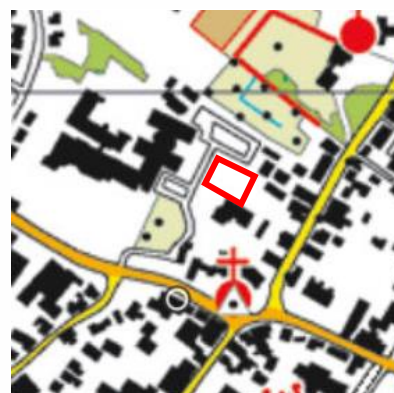
Afbeelding 2: geraadpleegde historische kaarten (bron kaarten: topotijdreis.nl)

In het kader van het vooronderzoek is historisch kaartmateriaal bestudeerd. Uit kaartmateriaal van de geraadpleegde historische kaarten is af te leiden dat de onderzoekslocatie tot circa 1970 onbebouwd was. Ten zuiden van de locatie is de Sint Willibrordus kerk gelegen.

Aan de Kerkstraat (west) en de Mr. La Grostraat (oost) is in 1900 en 1956 lintbebouwing aanwezig. Op de kaart uit 1970 is ten westen van de locatie een gebouwencomplex gerealiseerd en is een zijweg van de Kerkstraat tot aan de onderzoekslocatie aangelegd. Tevens is ter plaatse van de onderzoekslocatie en noordelijk hiervan een tuinbouwkas zichtbaar. Op de kaart uit 1998 is de kas niet meer zichtbaar op de locatie. Op de kaart uit 2013 is zichtbaar dat een deel van het westelijk gelegen gebouwencomplex gesloopt is en er ten noorden van de locatie parkeerplaatsen aangelegd zijn. Deze topografische situatie komt overeen met de huidige situatie.

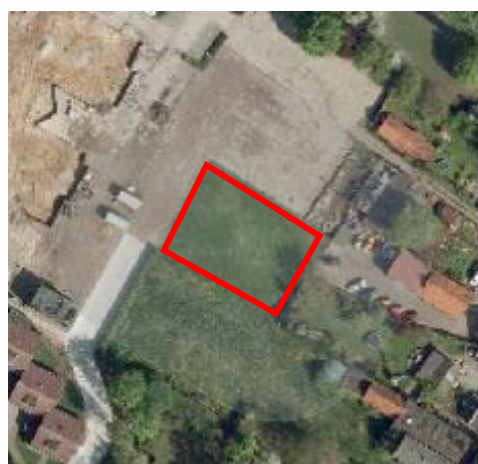
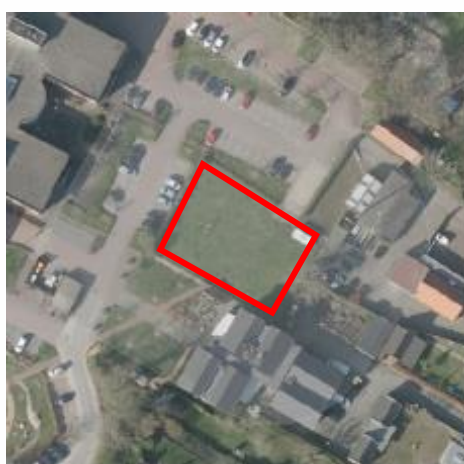
Afbeelding 3: luchtfoto's 2009 en 2013 met aanduiding plangebied (topotijdreis.nl)

Op afbeelding 3 zijn uitsneden uit de luchtfoto's van 2009 en 2021 weergegeven. De onderzoekslocatie is in beide gevallen onbebouwd en begroeid met gras. Op de foto uit 2009 is de weg en parkeerplaatsen aan de west- en noordzijde nog niet gerealiseerd. Ook is hierop de nieuwbouw west- en zuidelijk van de onderzoekslocatie zichtbaar.

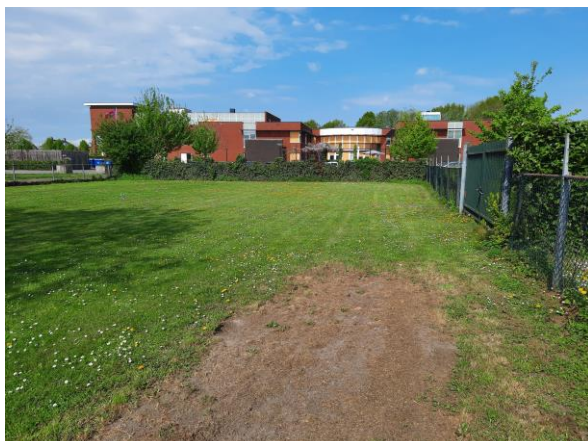
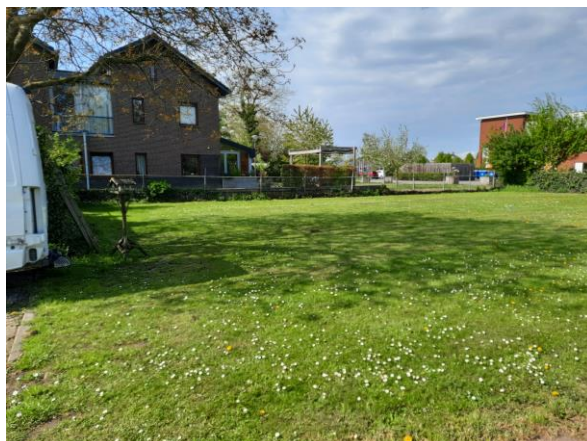
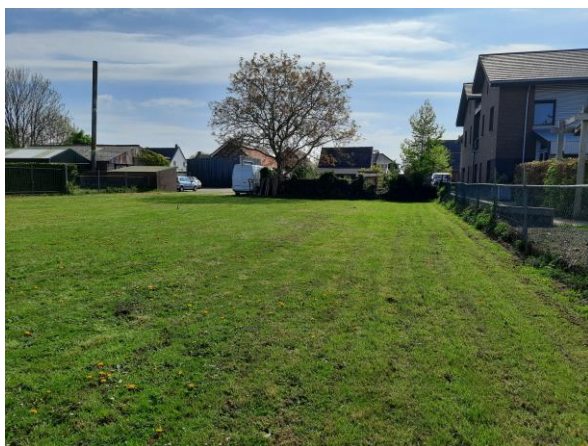
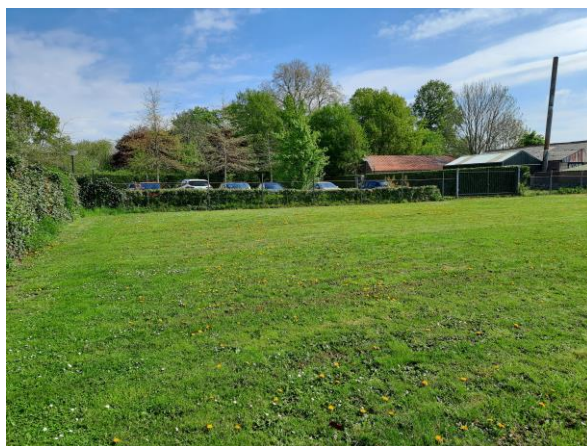
Foto's onderzoekslocatie

De onderzoekslocatie betreft een grasland of gazon en is grotendeels omheind met een hoog hekwerk.

Er zijn geen waarnemingen gedaan die wijzen op de aanwezigheid van bodemverontreinigingen of bronnen van verontreinigingen. Tijdens de veldinspectie is op het terrein geen asbestverdacht materiaal aangetroffen.

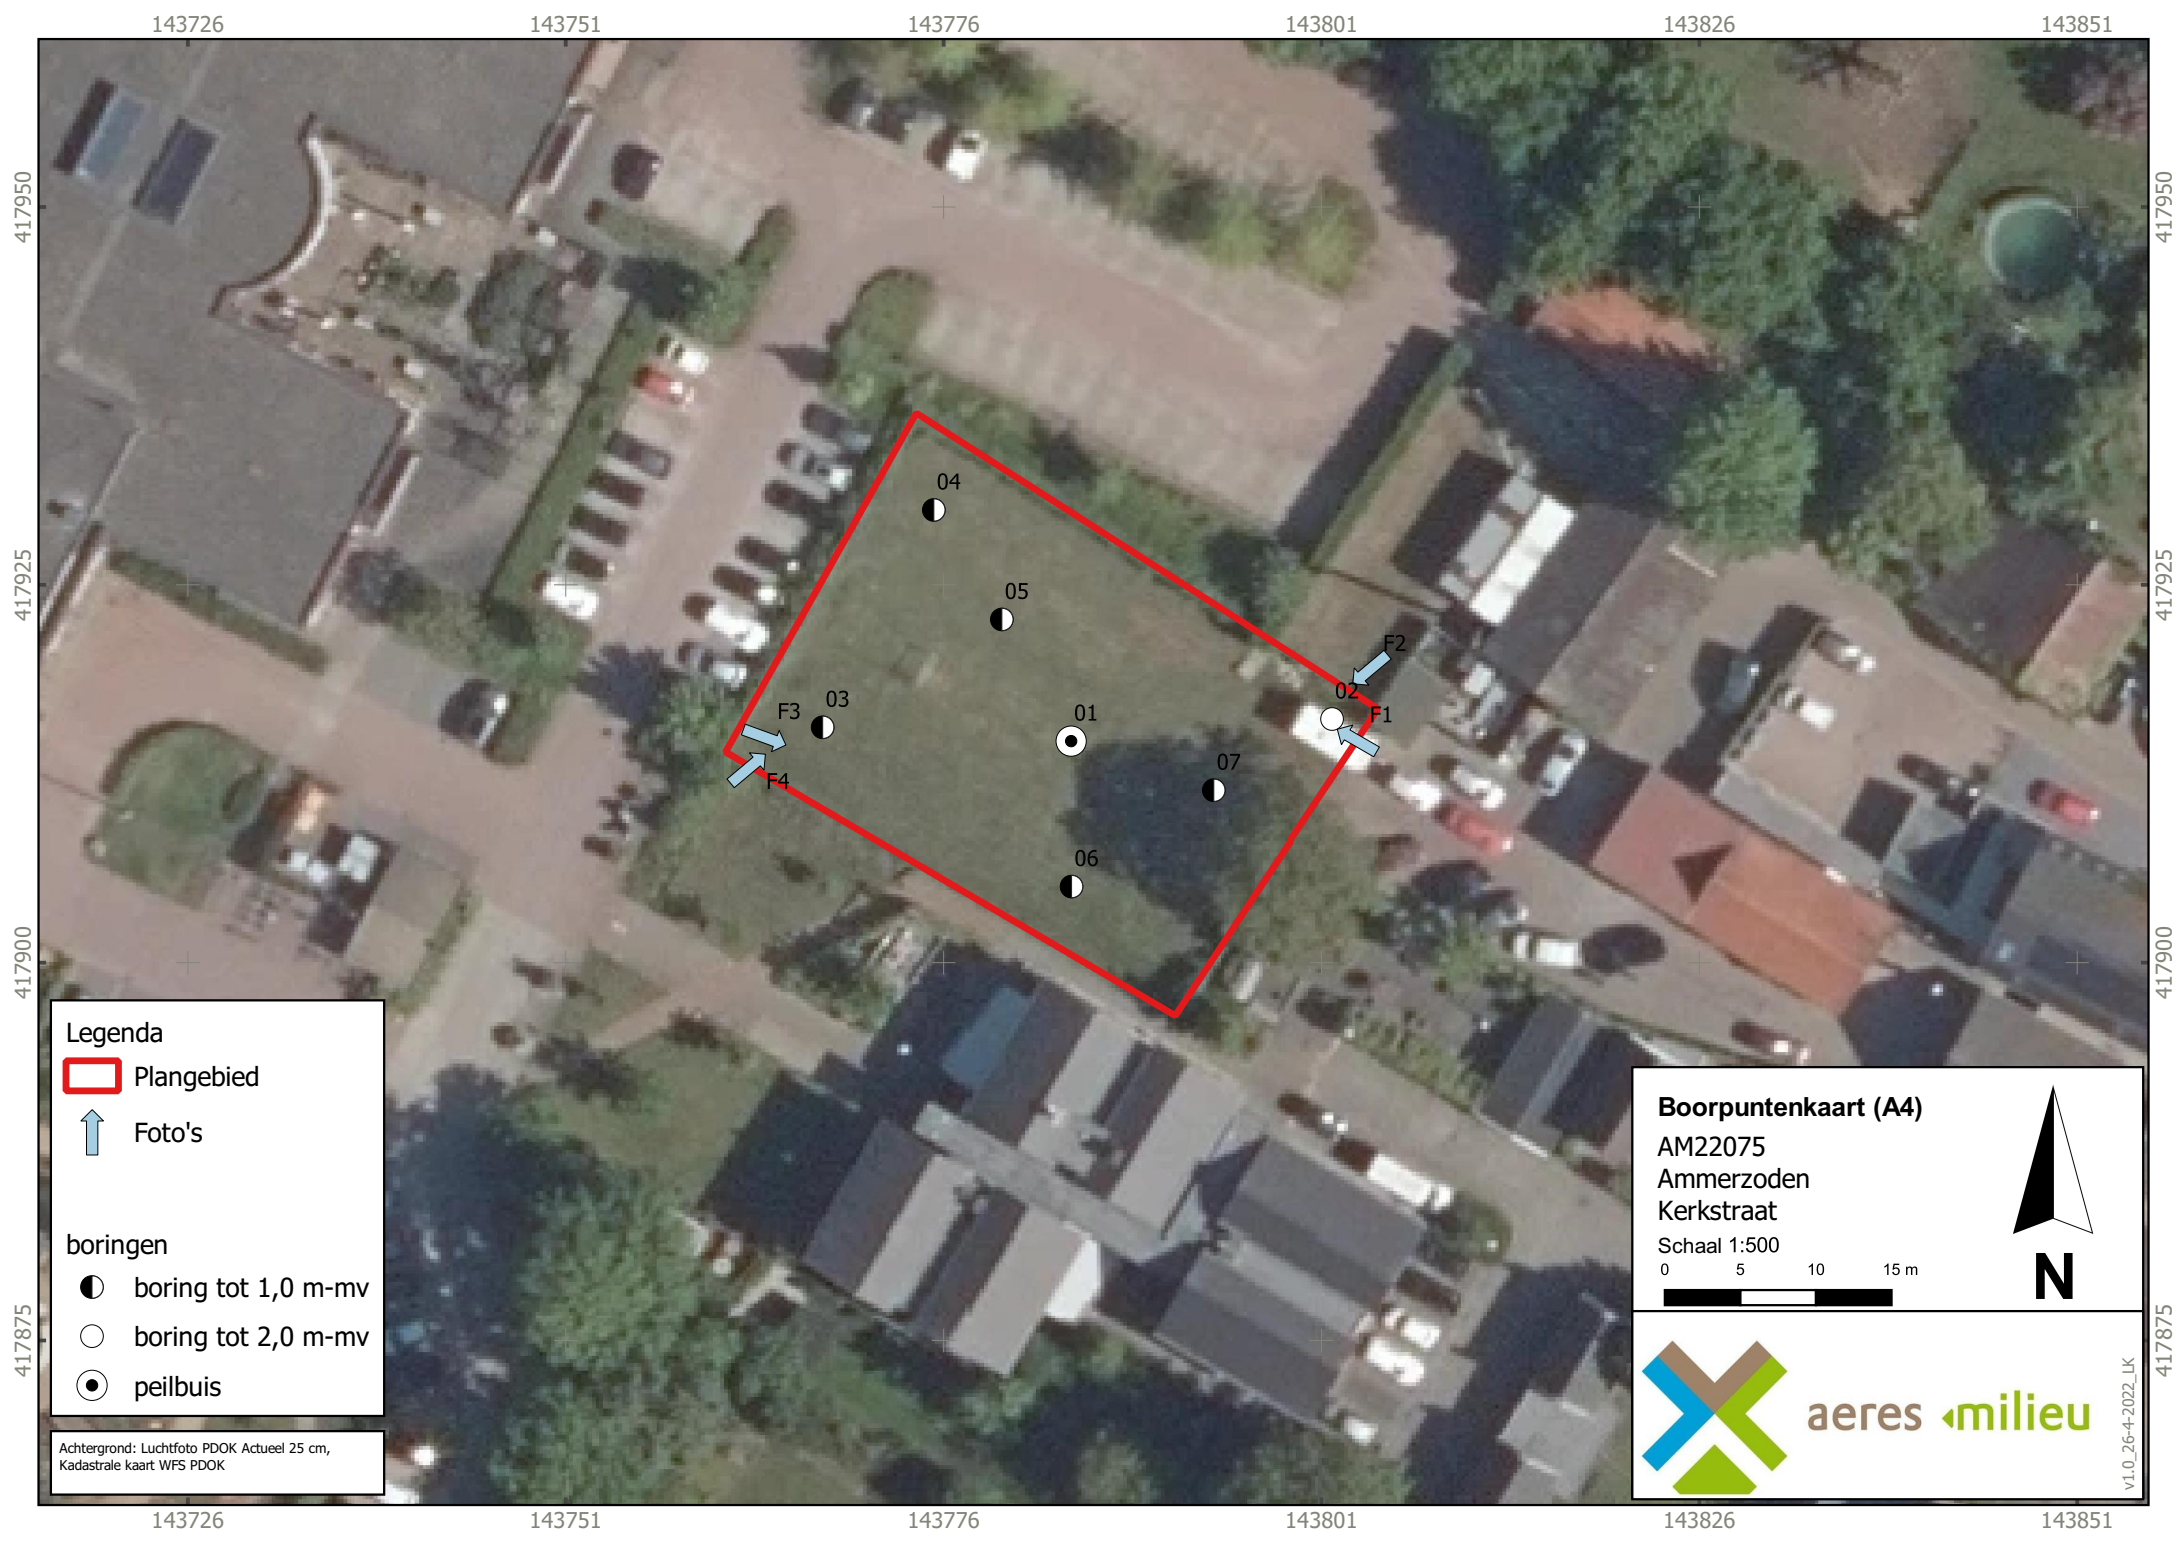
Situatietekening onderzoekslocatie met boorpunten

Op 26 april 2022 is een veldinspectie uitgevoerd. Hierbij is gelet op het terreingebruik en de aanwezigheid van ondergrondse tanks, stookplaatsen, (half)verhardingslagen, ophogingen, storthopen, dempingen, afgravingen en asbestverdacht materiaal op het terrein. Een fotoreportage van de onderzoekslocatie is opgenomen in bijlage 2. De fotostandplaatsen zijn opgenomen op een situatietekening in bijlage 3.

De boringen zijn verricht met behulp van de Edelmanboor (Ø 7 of 10 cm). Gebaseerd op de diepte en stroming van het freatisch grondwater is een boring afgewerkt met een peilbuis (zie tabel 4.1). Deze is centraal op de onderzoekslocatie geplaatst, ter plaatse van boorpunt 1. De bovenkant van het peilbuisfilter is onder de aangetroffen grondwaterstand geplaatst. Tijdens de installatie van de peilbuis is geen werkwater gebruikt. Zie bijlage 3 voor de boorpuntlocaties.
