MILIEUHYGIENISCH VOORONDERZOEK  
BODEM

HEUST

TE MAASDRIEL

# Rapportage milieuhygienisch vooronderzoek bodem

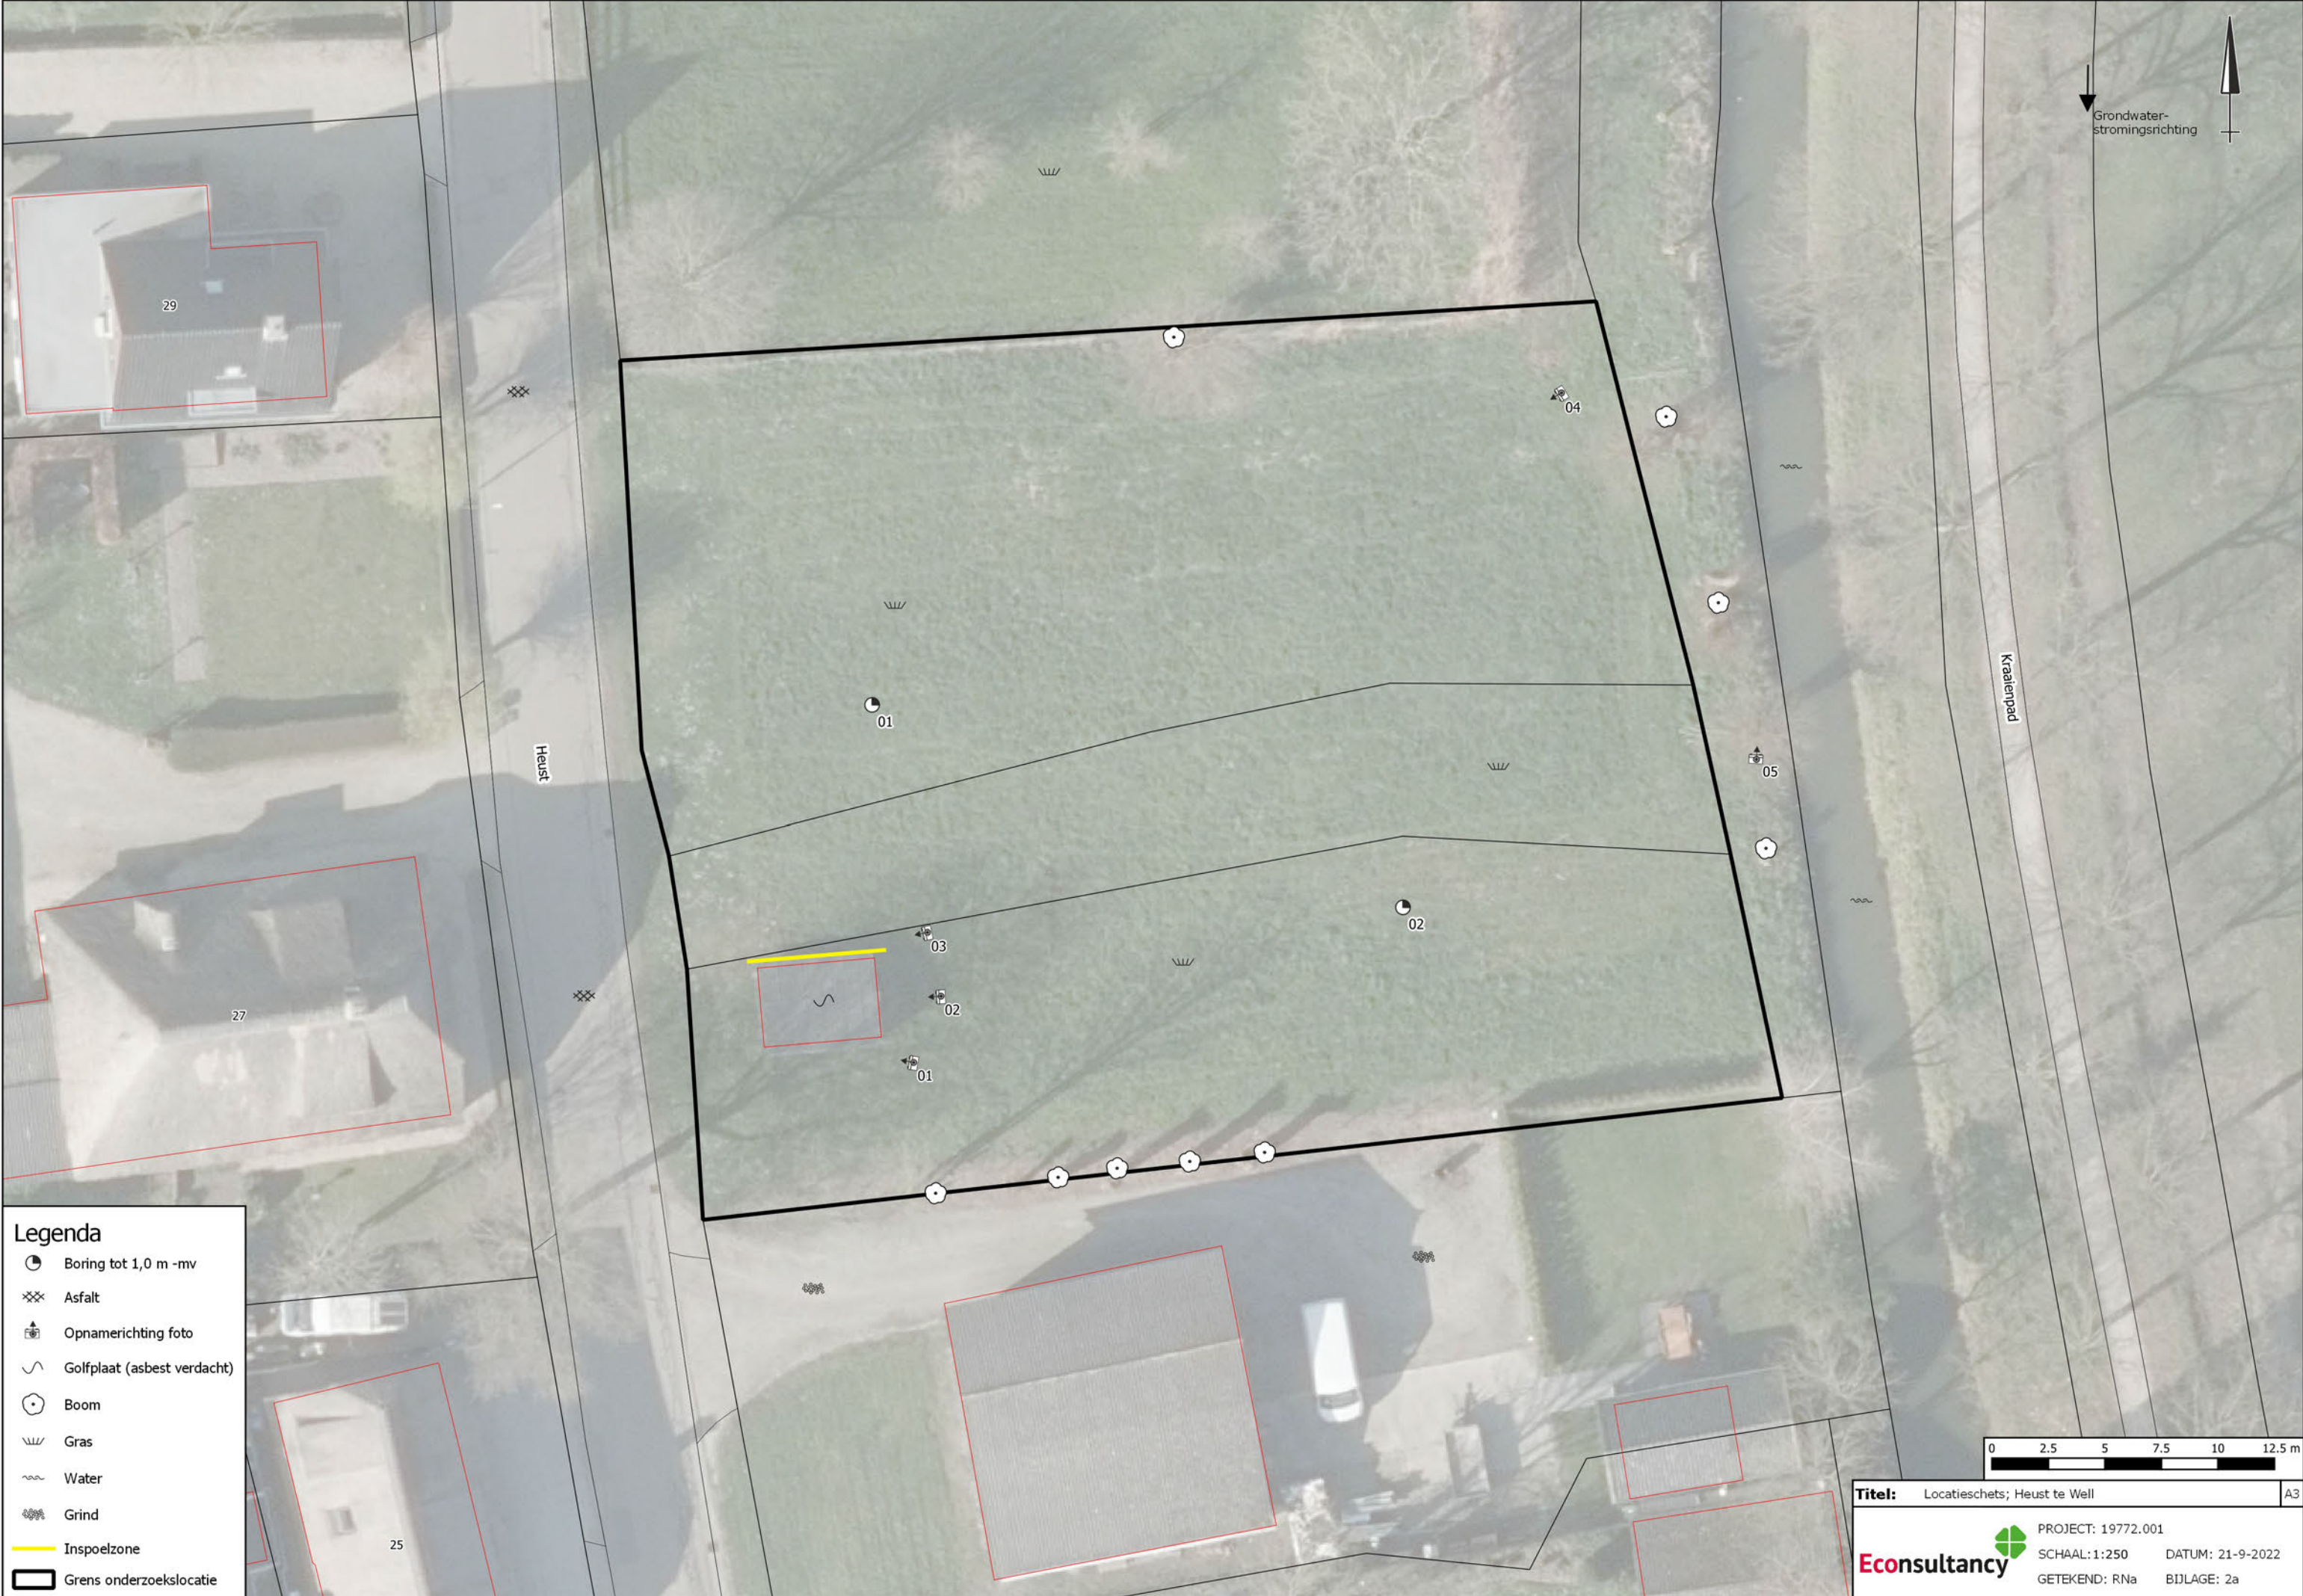
GETEKEND: RNa      BIJLAGE: 2a

Tijdens de terreininspectie is een schuur op het zuidwestelijk deel van de onderzoekslocatie aangetroffen. Het dak van de schuur is voorzien van asbestverdachte golfplaten. Ter plaatse is geen regengoot of verharding aanwezig waardoor asbestvezels mogelijk in de bodem terecht zijn gekomen. Deze spatzone is verdacht voor het voorkomen van asbest in bodem. Op het maaiveld zijn geen asbestverdachte materialen waargenomen.

Tijdens de terreininspectie op 31 augustus 2022 zijn 2 profileringsboringen geplaatst. Met behulp van een edelman- en riversideboor zijn 2 profileringsboringen tot 1,0 m -mv verricht. De locatie van de boringen is vermeld in bijlage 2a

**Titel:** Locatieschets; Heust te Well A3
