kenmerk:  
**25.709-NEN.02**

## **VERKENNEND ASBEST IN BODEMONDERZOEK**

*(NEN 5707 en NEN 5897)*

Project:  
Hogesteeg ong. te Ammerzoden

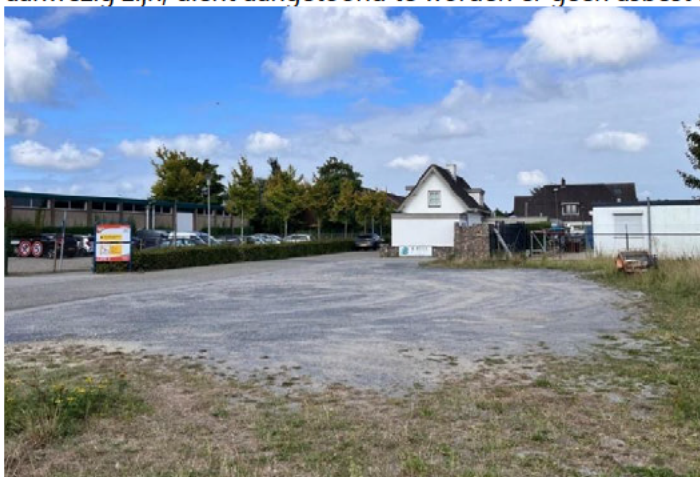
Foto: puinverharding

Zuidelijk op de onderzoekslocatie is een ca. 20 cm dikke verhardingslaag met puingranulaat aanwezig. De oppervlakte van de puinverharding bedraagt ca. 450 m<sup>2</sup>. Gezien er geen kwaliteitscertificaten meer aanwezig zijn, dient aangetoond te worden er geen asbest in het puingranulaat is verwerkt.

Op basis van de gegevens van eerder uitgevoerde bodemonderzoeken, blijkt dat het puingranulaat uit meer dan 50% bodemvreemd materiaal te bestaan. De veldwerkzaamheden bestaan het plaatsen van inspectiegaten volgens NEN 5897, voor een open halfverharding kleiner of gelijk aan 0,05 ha.

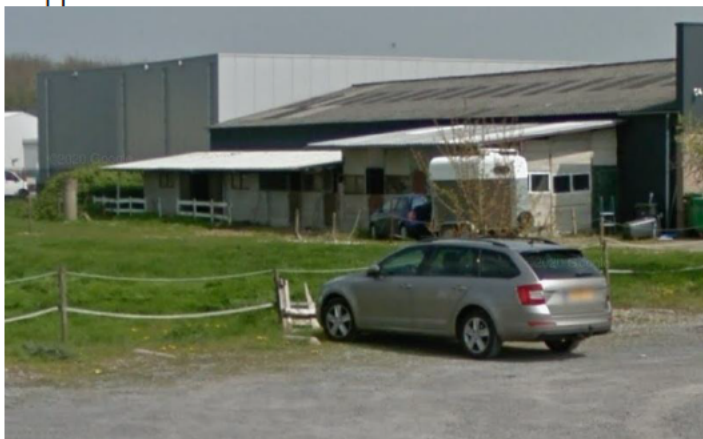
Foto 1: paardenstallen

Op de daken van de aanwezige paardenstallen op het perceel zijn geen asbesthoudende golfplaten toegepast. Echter watert het dak van het naastgelegen bedrijfsgebouw gedeeltelijk af op de daken van de paardenstallen. Op het dak van het bedrijfsgebouw zijn asbestverdachte golfplaten toegepast. Derhalve dient de druppelzone ter plaatse van de paardenstallen te worden onderzocht. Uit bureauonderzoek blijkt dat er vanaf 2019 een regengoot onder de dakrand van de paardenstallen aanwezig is. Het is onduidelijk wanneer deze is gemonteerd, derhalve is in overleg met de opdrachtgever besloten langs de gehele druppelzone van de paardenstal een druppelzone onderzoek uit te voeren.

Gezien het hoogteverschil tussen de daken van de 2 paardenstallen dienen deze als twee verschillende druppelzones te worden beschouwd.

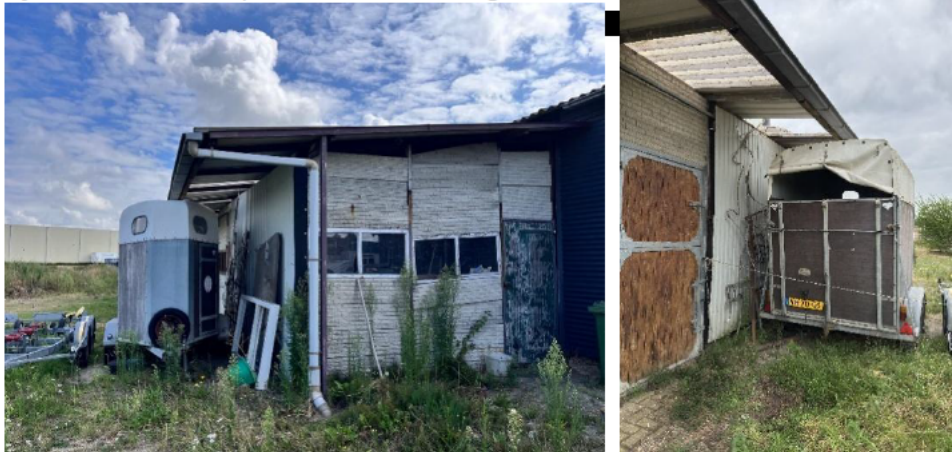
Foto's druppelzone stal 1

De regengoot van de meest zuidelijke stal is met 1 regenpijp verbonden op de riolering. Een groot deel van de druppelzone verhardt met klinkers en in gebruik als parkeerplaats voor de paardentrailer. Tijdens de terreininspectie bleek dat een gedeelte van het dak ontbrak.

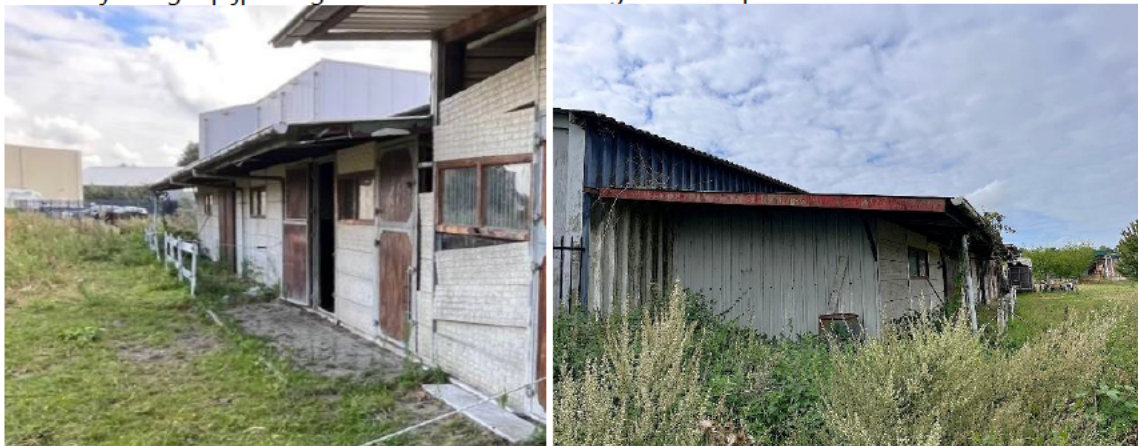
Foto's druppelzone stal 2

Onder de noordelijke paardenstal zijn 2 van de 3 regenpijpen verbonden met de riolering. De noordelijke regenpijp is afgebroken. Hier valt het regenwater op het maailveld.

Langs druppelzones van de stallen worden 2 inspectiegaten (0,3 x 0,3 m met een diepte van circa 0,1 m-mv) gegraven. Ter plaatse van de afgebroken regenpijp bij stal 2 zal in de infiltratiezone onder het gat in de regengoot zal een inspectiegat worden gegraven en separaat worden onderzocht.

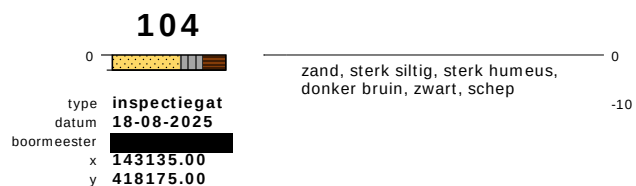
## bodemprofielen schaal 1:50

Tijdens de veldwerkzaamheden is globaal het volgende bodemprofiel aangetroffen:

| 0,00-0,25 m-mv: | Volledig puingranulaat | Grijs |
| 0,25-0,50 m-mv: | Zand, matig siltig | Neutraal beige/bruin |

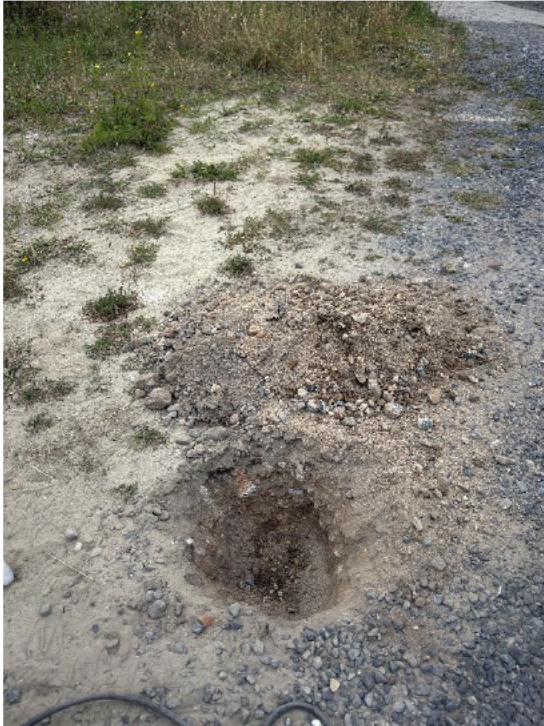
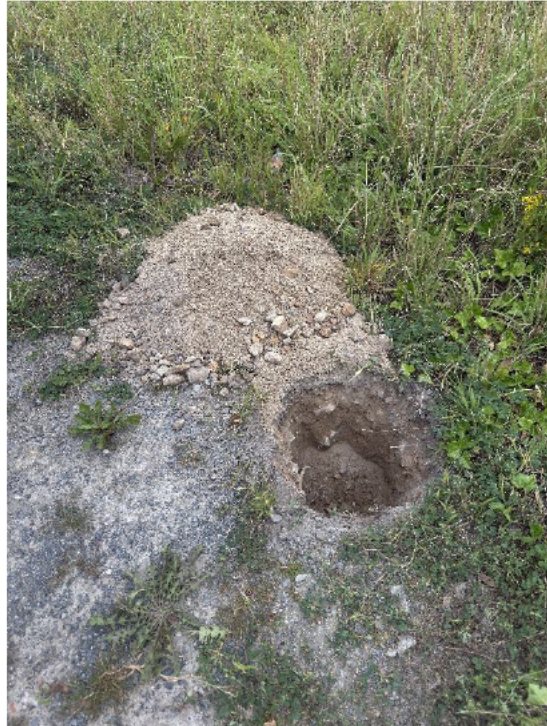
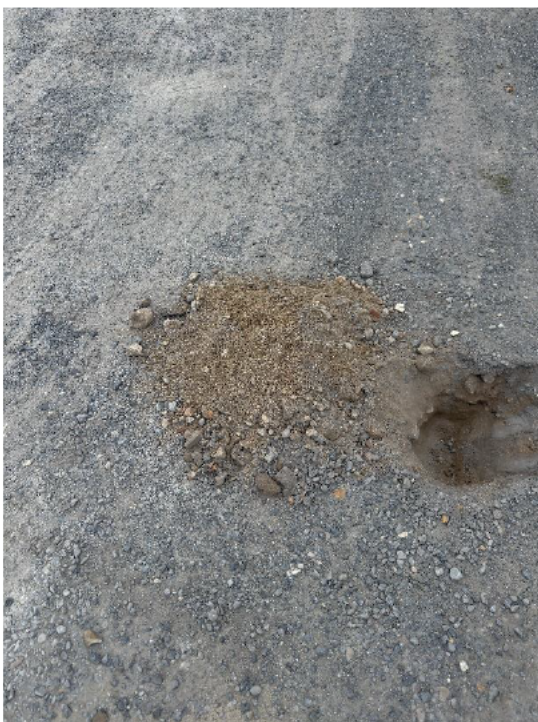
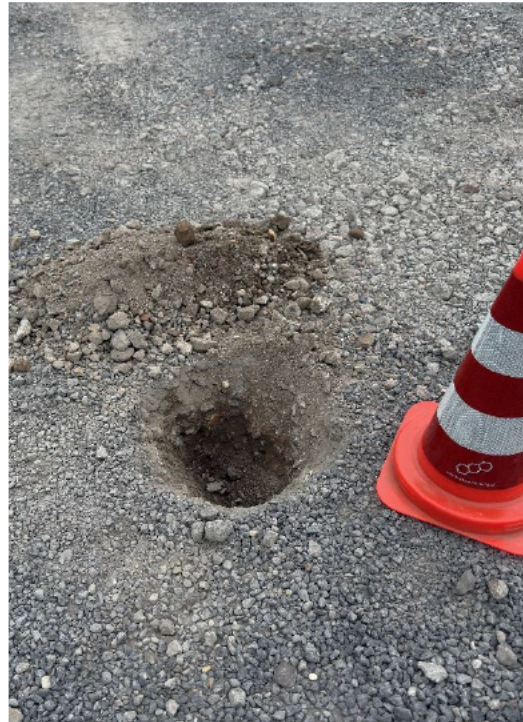
**Inspectiegaten puinverharding**

In grond van inspectiegaten 100 en 102 is het navolgende waargenomen:

- 0,00-0,30 m-mv Volledig puingranulaat, geen asbestverdacht materiaal > 20 mm;
- 0,30-0,50 m-mv zand, geen asbestverdacht materiaal > 20 mm, geen bijmengingen.

In grond van inspectiegat 101 is het navolgende waargenomen:

- 0,00-0,25 m-mv Volledig puingranulaat, geen asbestverdacht materiaal > 20 mm;
- 0,25-0,50 m-mv zand, geen asbestverdacht materiaal > 20 mm, geen bijmengingen.

In grond van inspectiegat 103 is het navolgende waargenomen:

- 0,00-0,20 m-mv Volledig puingranulaat, geen asbestverdacht materiaal > 20 mm;
- 0,20-0,50 m-mv zand, geen asbestverdacht materiaal > 20 mm, geen bijmengingen.

Op basis van de onderzoeksresultaten kan geconcludeerd worden dat de puinverharding op de onderzoekslocatie niet als asbestverdacht kan worden beschouwd.

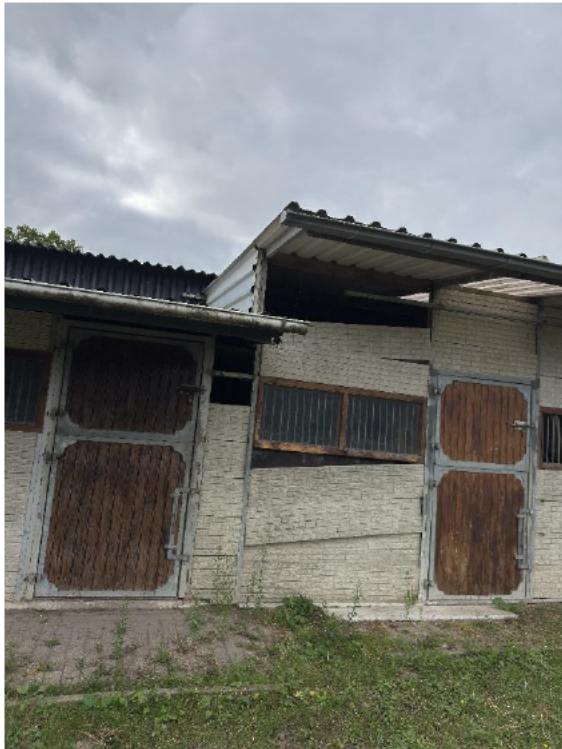
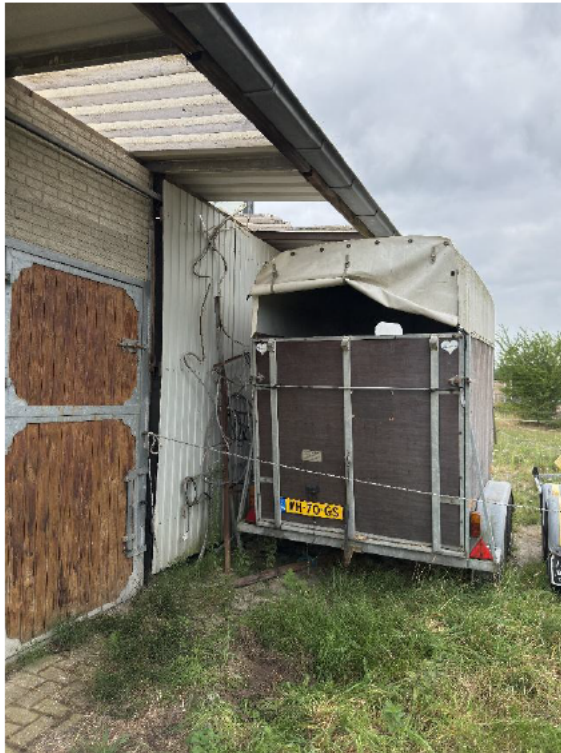
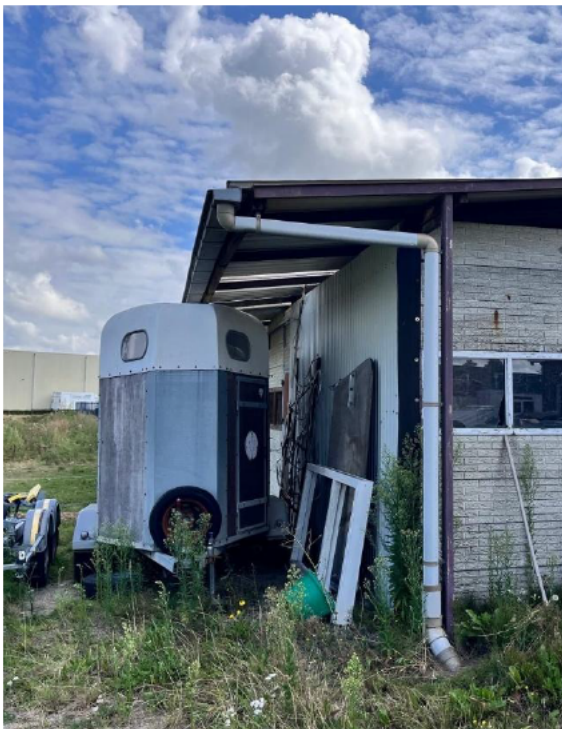
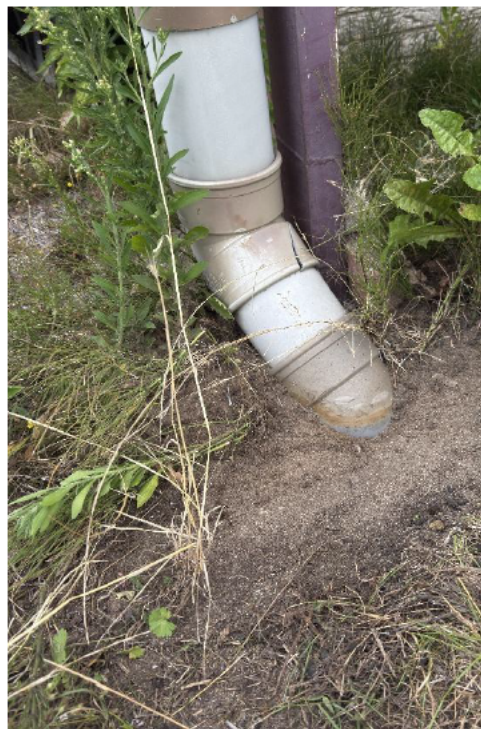
Druppelzone 1:

De onverharde druppelzones en/of infiltratiezones onder de dakrand van de paardenstallen zijn met een druppelzone onderzoek, conform de NEN5707, worden onderzocht. In de gegraven inspectiegaten is géén asbestverdacht materiaal in de fractie > 20 mm aangetroffen.

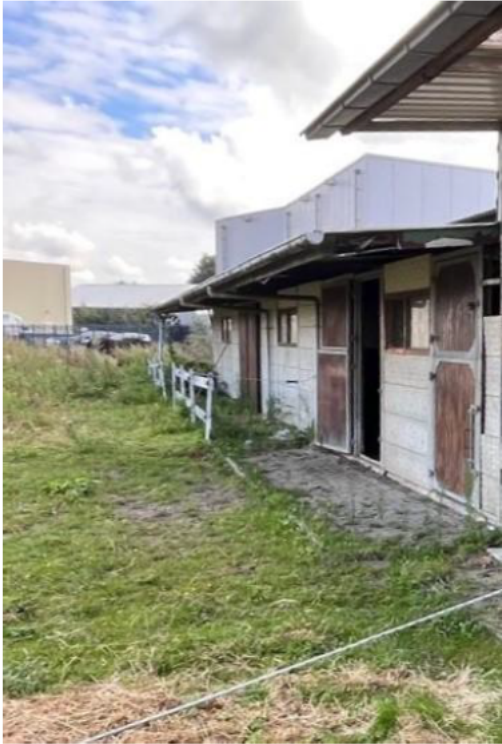
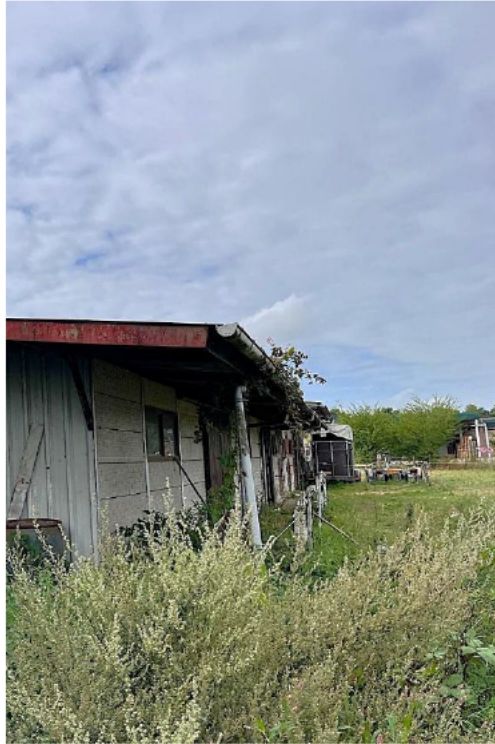
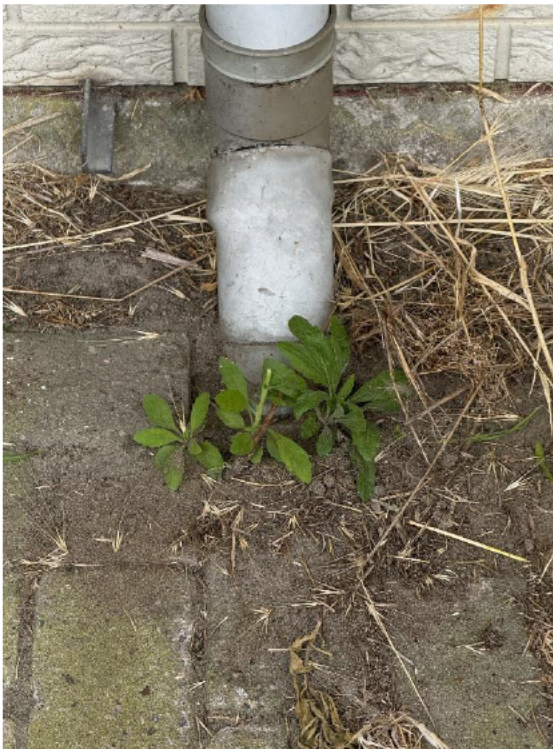
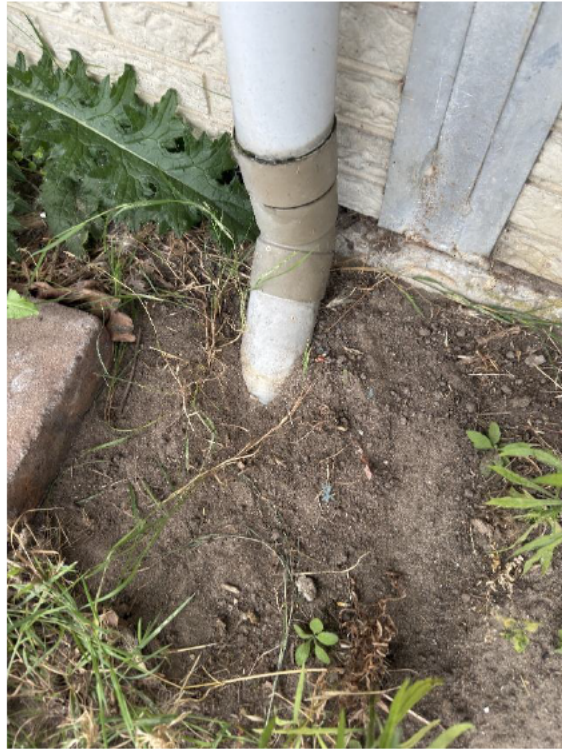
Druppelzone 2:

Uit de toetsing van de totale gewogen asbestconcentratie asbest van druppelzone 2, en de infiltratiezone 2 is geen asbest in de fracties < 20 mm aangetroffen.

In de onderzochte grond mengmonsters van de toplaag van druppelzone 1, druppelzone 2 en het infiltratiepunt is geen overschrijding voor de parameter PCB's aangetroffen.
