**verkennend bodemonderzoek**  
**H.C. de Jonghweg 33 te Rossum**

*Projectnaam* H.C. de Jonghweg 33 te Rossum  
*Projectnummer* B3311

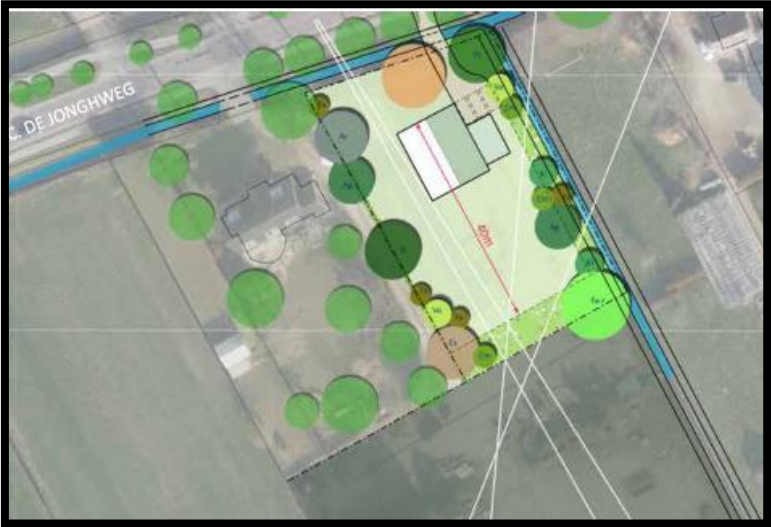
| bestemming | <p>Beoogd wordt de bedrijfsbebouwing te slopen en de locatie te herbestemmen naar een woonbestemming. De huidige bedrijfswoning wordt een burgerwoning, ter plaatse van het oostelijk deel wordt een nieuwe vrijstaande burgerwoning opgericht. Het zuidelijk deel ter plaatse van de huidige halfverharding met menggras wordt opgeruimd, verharding wordt verwijderd. Dit deel behoudt de agrarische bestemming en zal in gebruik worden genomen als landbouwgrond.</p> |

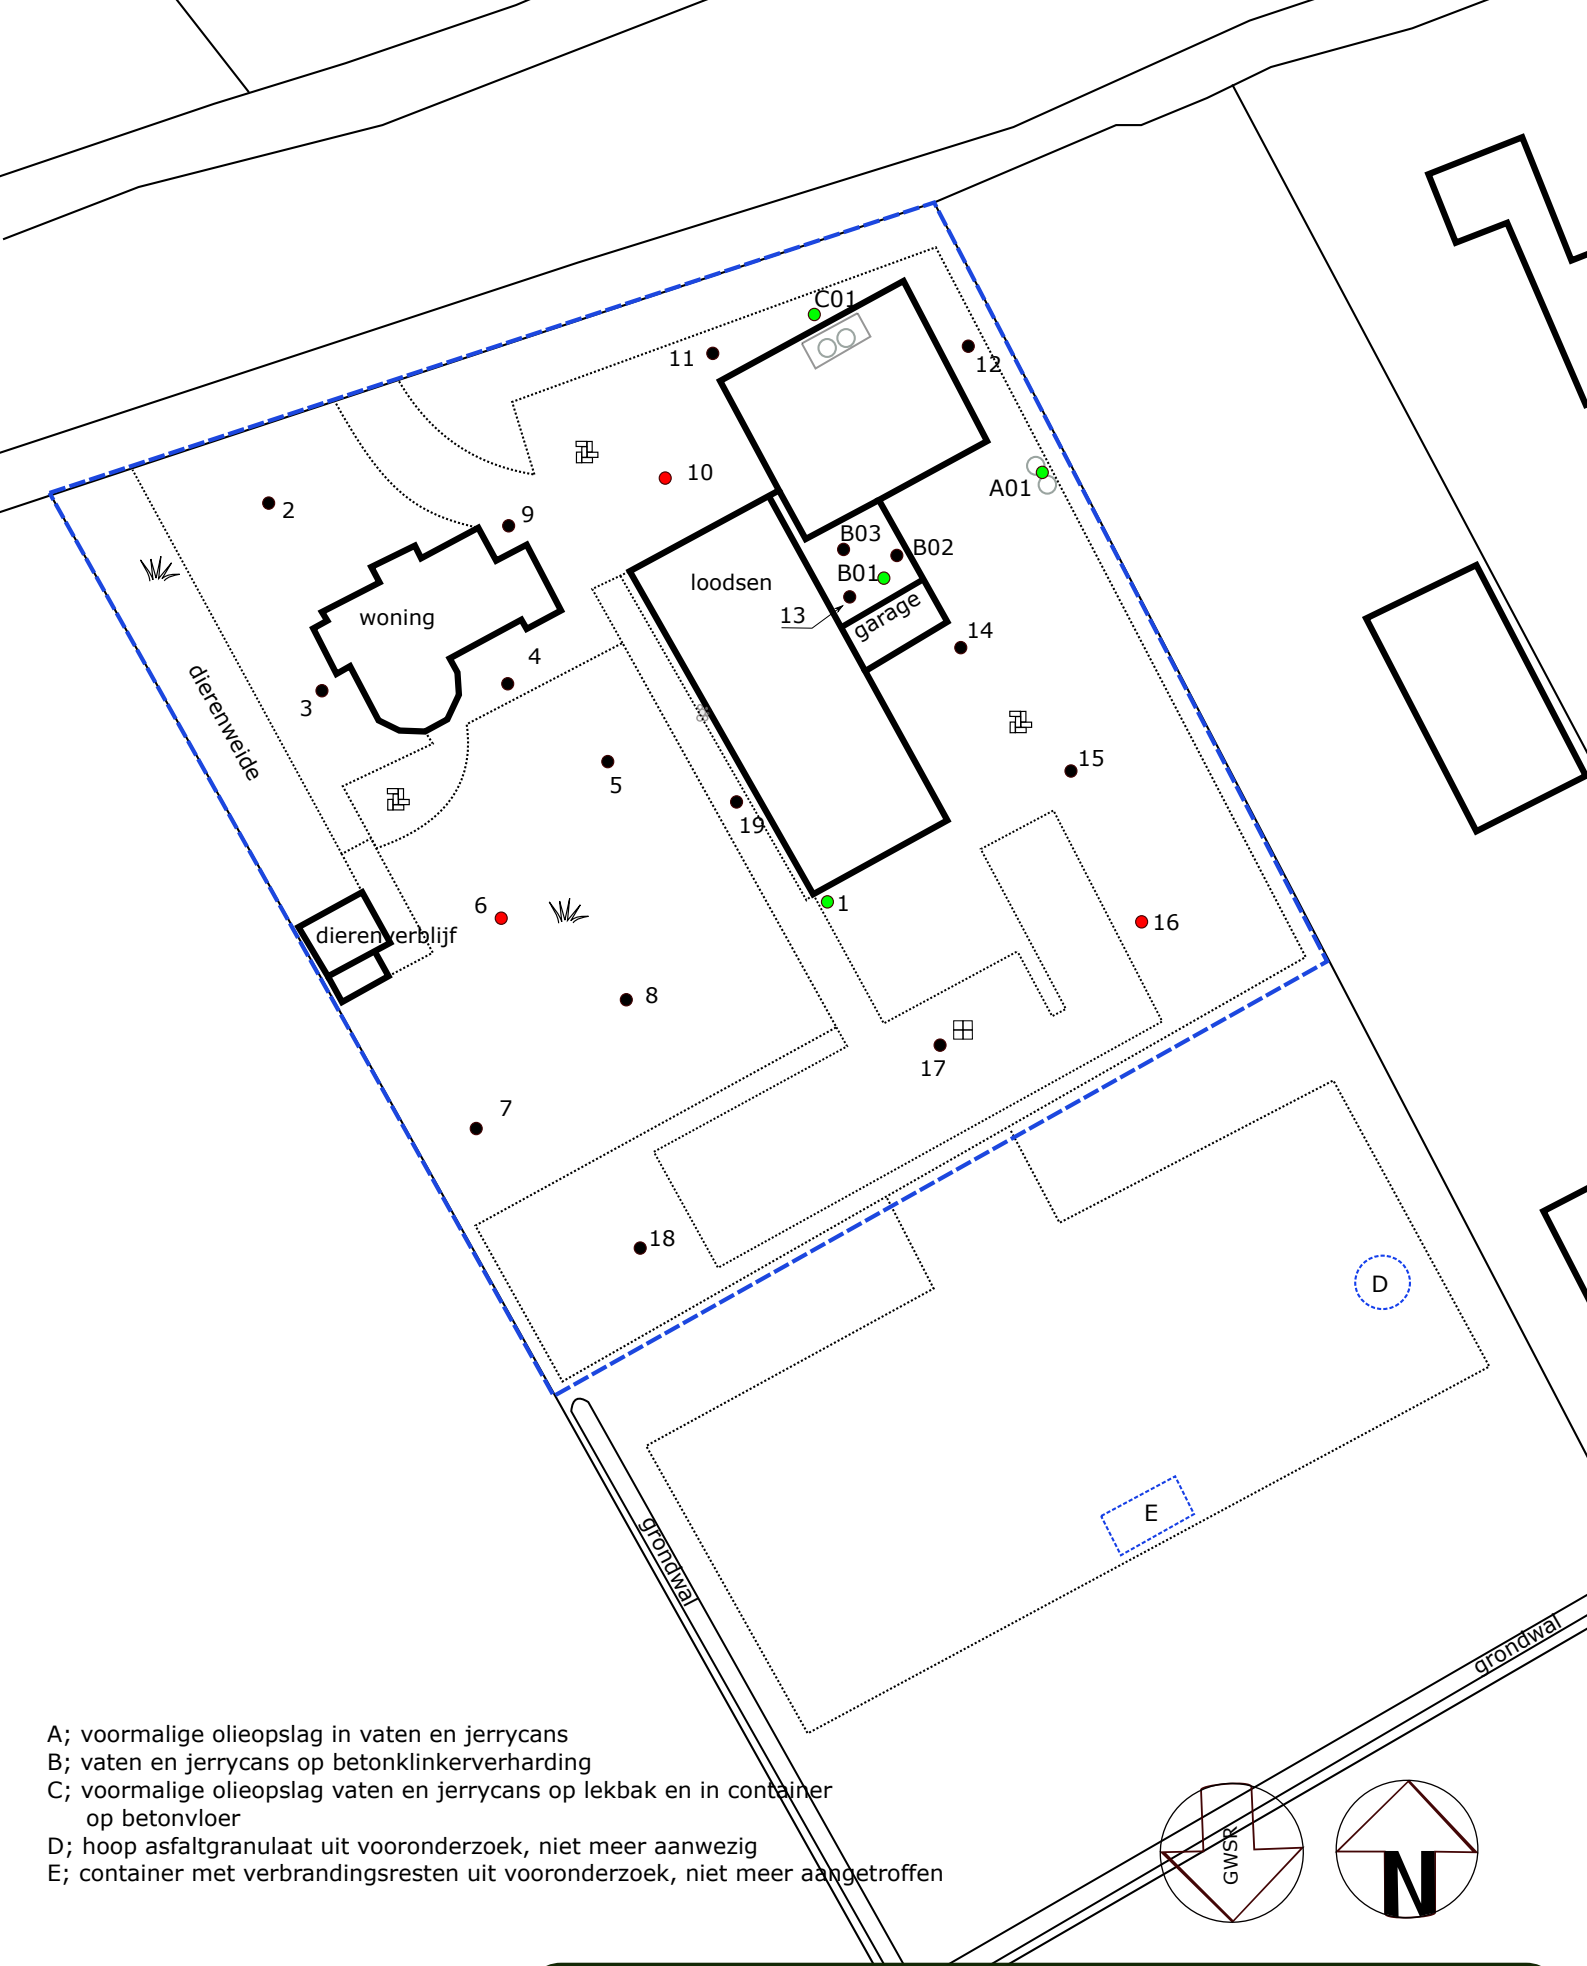
### Situatietekening

- A; voormalige olieopslag in vaten en jerrycans  
 B; vaten en jerrycans op betonklinkerverharding  
 C; voormalige olieopslag vaten en jerrycans op lekbak en in container op betonvloer  
 D; hoop asfaltgranulaat uit vooronderzoek, niet meer aanwezig  
 E; container met verbrandingsresten uit vooronderzoek, niet meer aangetroffen

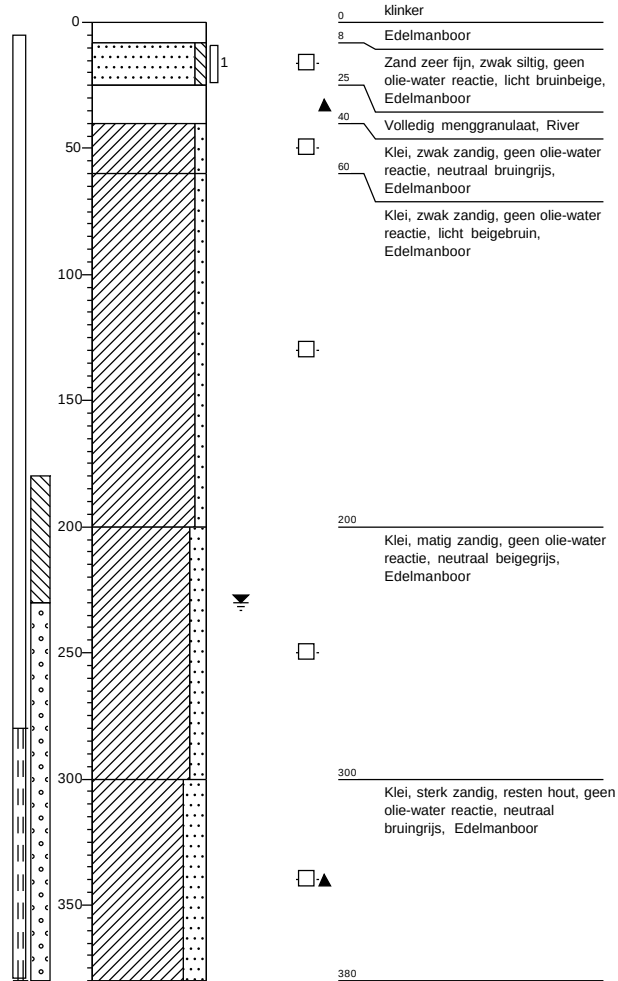
Boring: A01

| <i>boring</i> | <i>diepte boring (m -mv)</i> | <i>traject (m -mv)</i> | <i>soort</i> | <i>waargenomen bijzonderheden</i> |
|---|---|---|---|---|
| A01 | 3,80 | 0,25 - 0,40 | | volledig menggranulaat |

Datum: 20-9-2023  
GWS: 230  
Boormeester: Michel Gloudemans

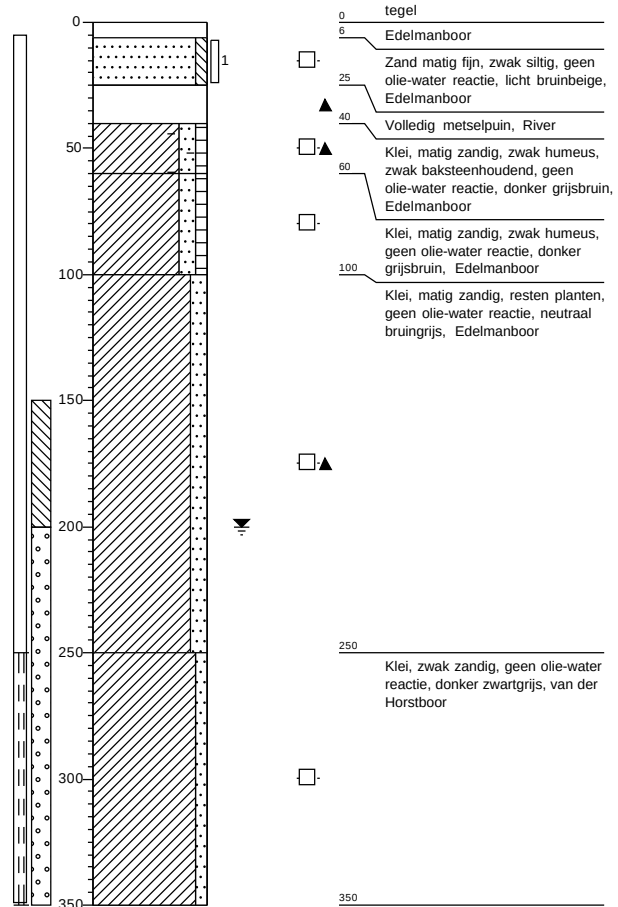
Boring: B01

| <i>boring</i> | <i>diepte boring (m -mv)</i> | <i>traject (m -mv)</i> | <i>soort</i> | <i>waargenomen bijzonderheden</i> |
|---|---|---|---|---|
| B01 | 3,50 | 0,25 - 0,40 | | volledig metselpuin |
| | | 0,40 - 0,60 | Klei | zwak baksteenhoudend, geen olie-water reactie |

Datum: 20-9-2023  
GWS: 200  
Boormeester: Michel Gloudemans

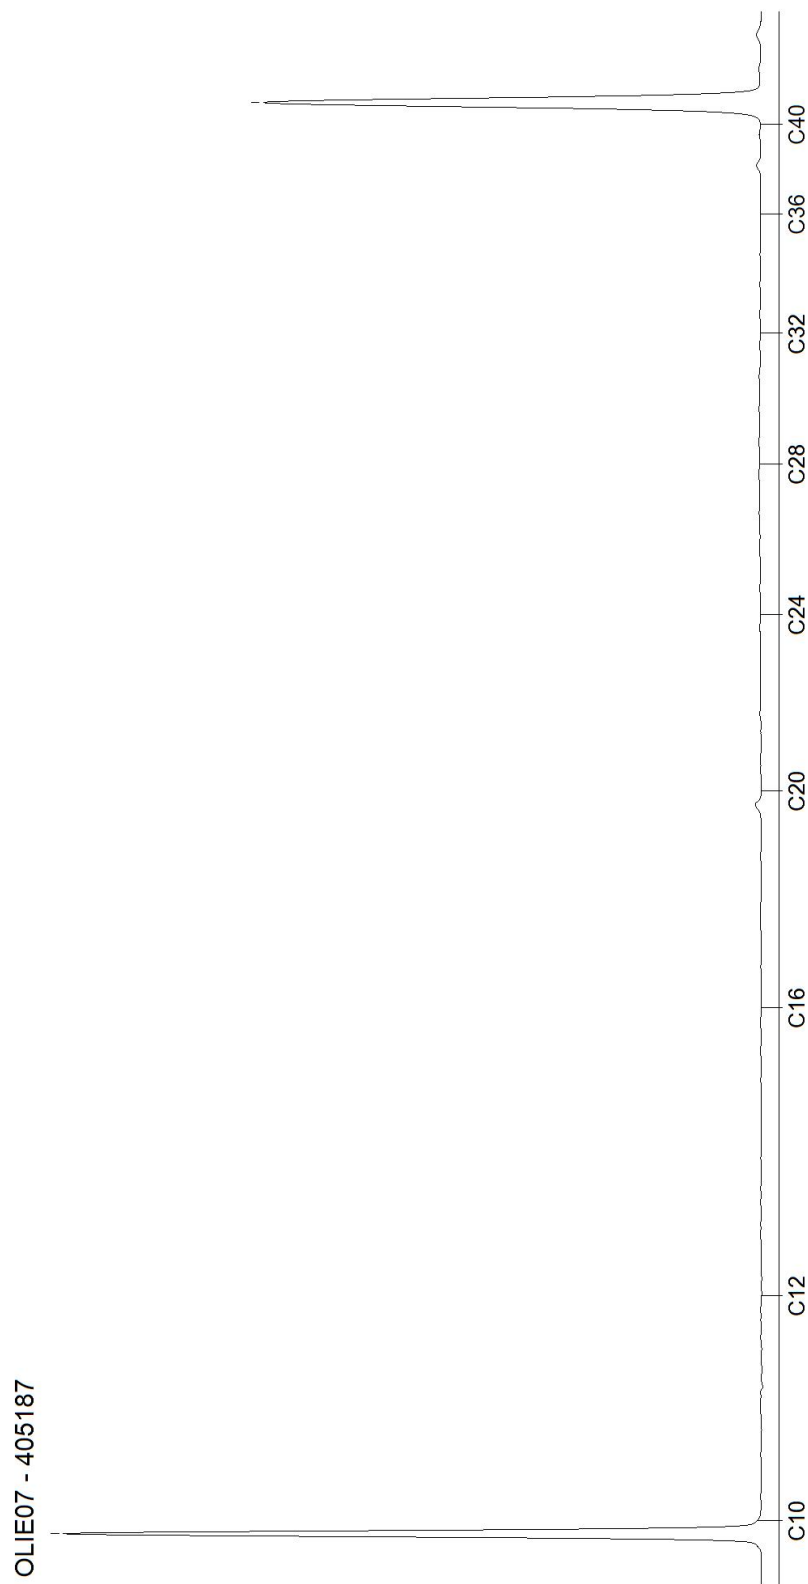
**Monster beschrijving: BG1 opslag olie A A01 (8-25)**

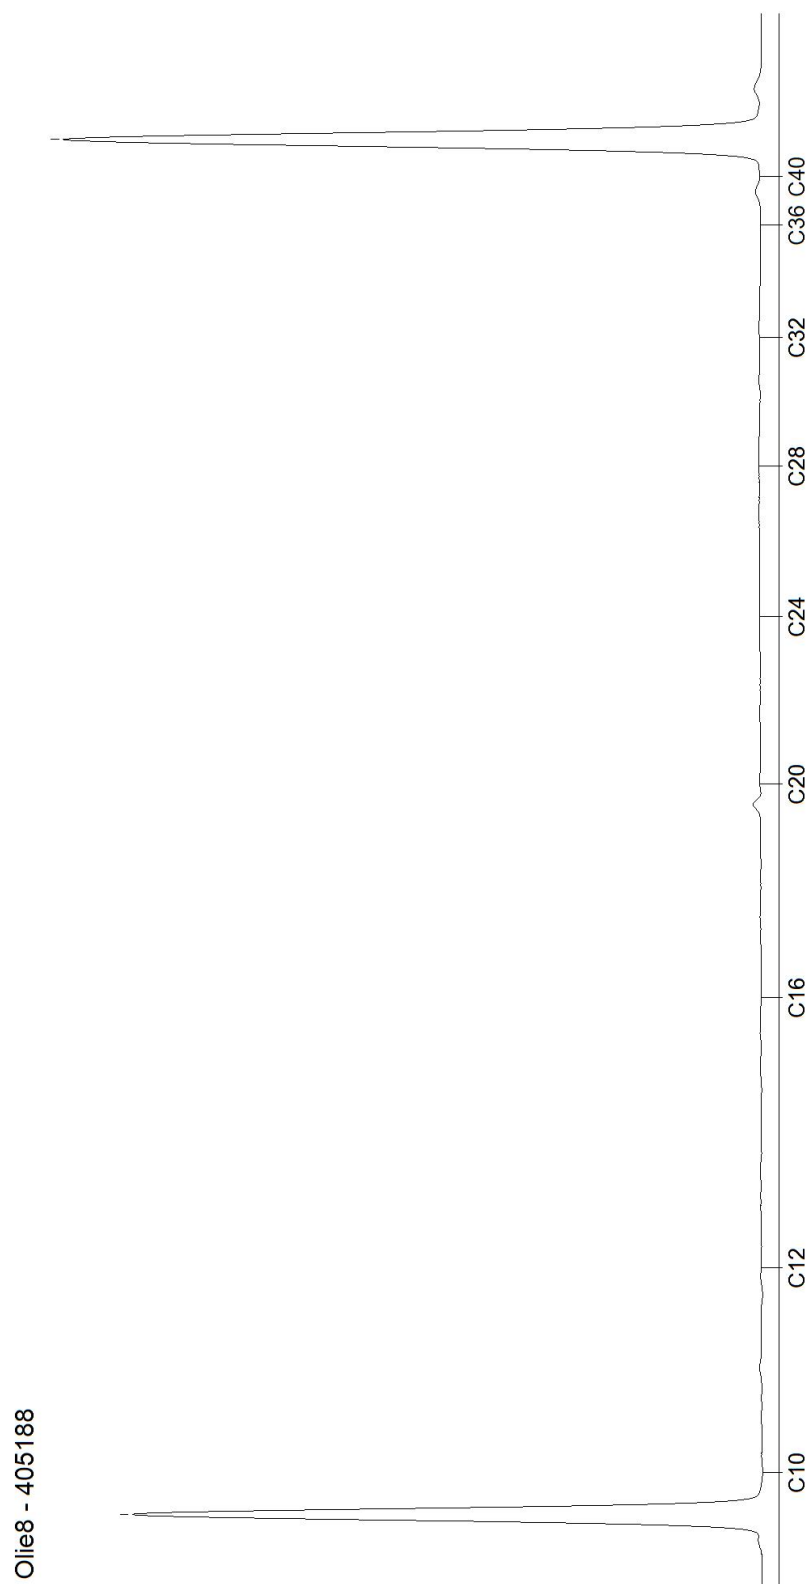
**Monster beschrijving: BG2 opslag olie B B01 (6-25) B02 (10-40) B03 (6-20)**

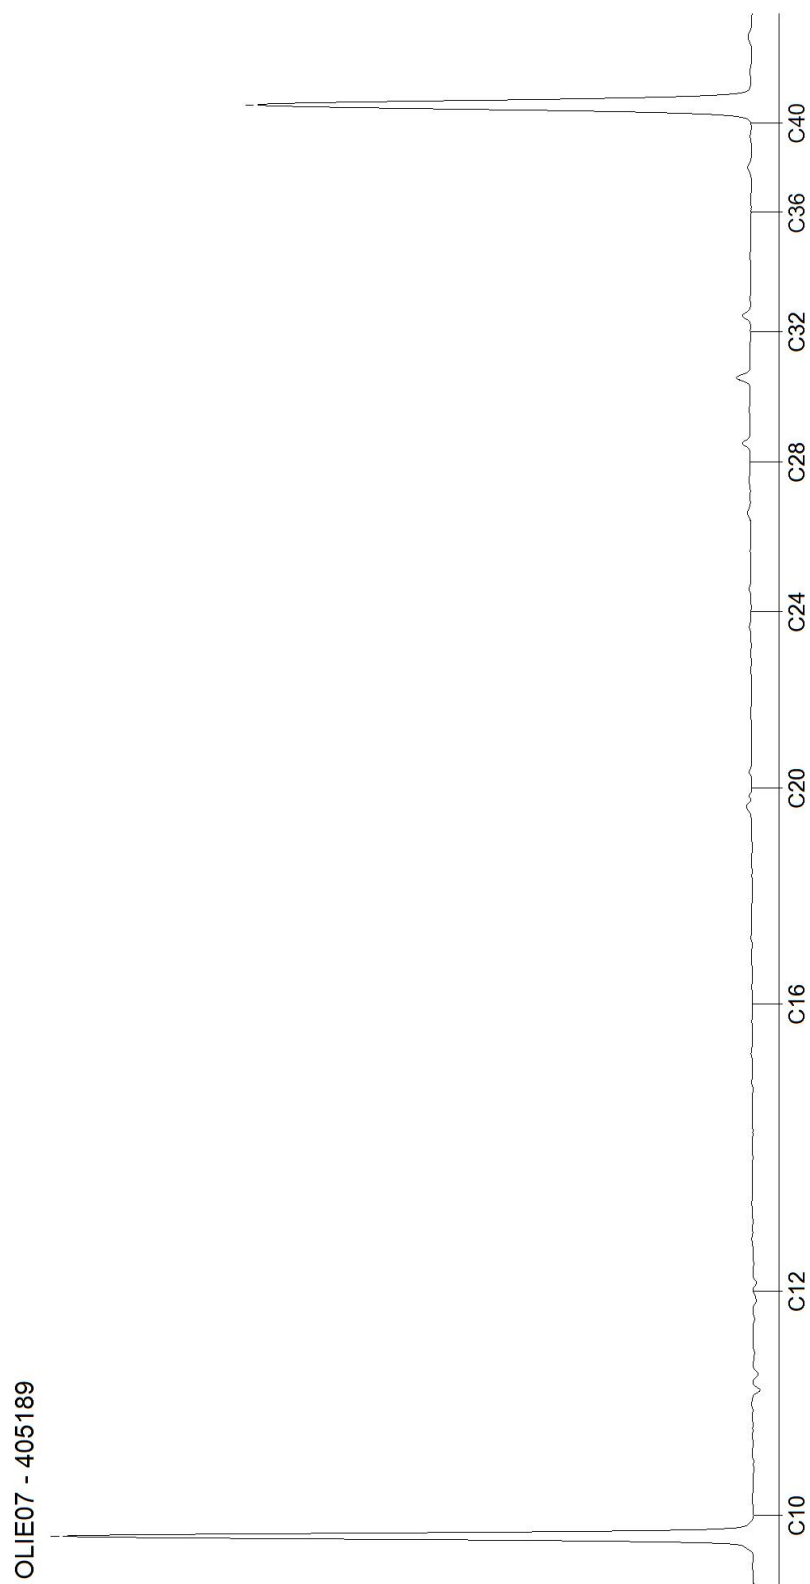
**Monster beschrijving: BG3 opslag olie C C01 (20-60)**
