Rapport

**verkennd bodemonderzoek**  
**H.C. de Jonghweg 33 te Rossum**

*Projectnaam* H.C. de Jonghweg 33 te Rossum  
*Projectnummer* B3311

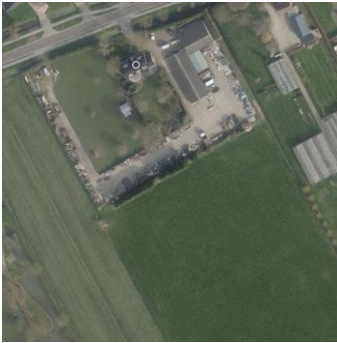
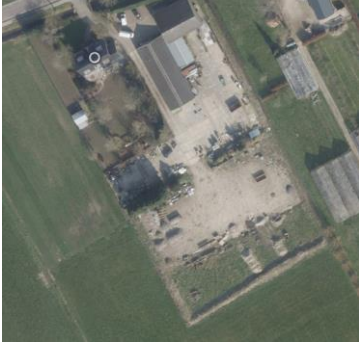
| <i>(historische) ophogingen/aangevoerde grond/depos</i> | In 2022 is een verhardingslaag (circa 40-50 cm) van gecertificeerd gebroken puin aangebracht op het zuidelijk deel dat daarvoor in gebruik was als grasland/landbouwgrond. De toplaag is verwijderd, waarna menggranulaat is aangebracht. Het menggranulaat betreft asbestvrij recyclinggranulaat 0/16 en 0/31,5 (meng- en betongranulaat, KOMO productcertificaat K80061/17) geproduceerd door Joop Rodenbrug Sloopwerken en Puinrecycling BV. Met de vrijgekomen landbouwgrond is een grondwal gerealiseerd die het zuidelijk deel aan de west- en zuidzijde omzoomd. Dit wordt mede bevestigd door luchtfoto's (Topotijdreis) |

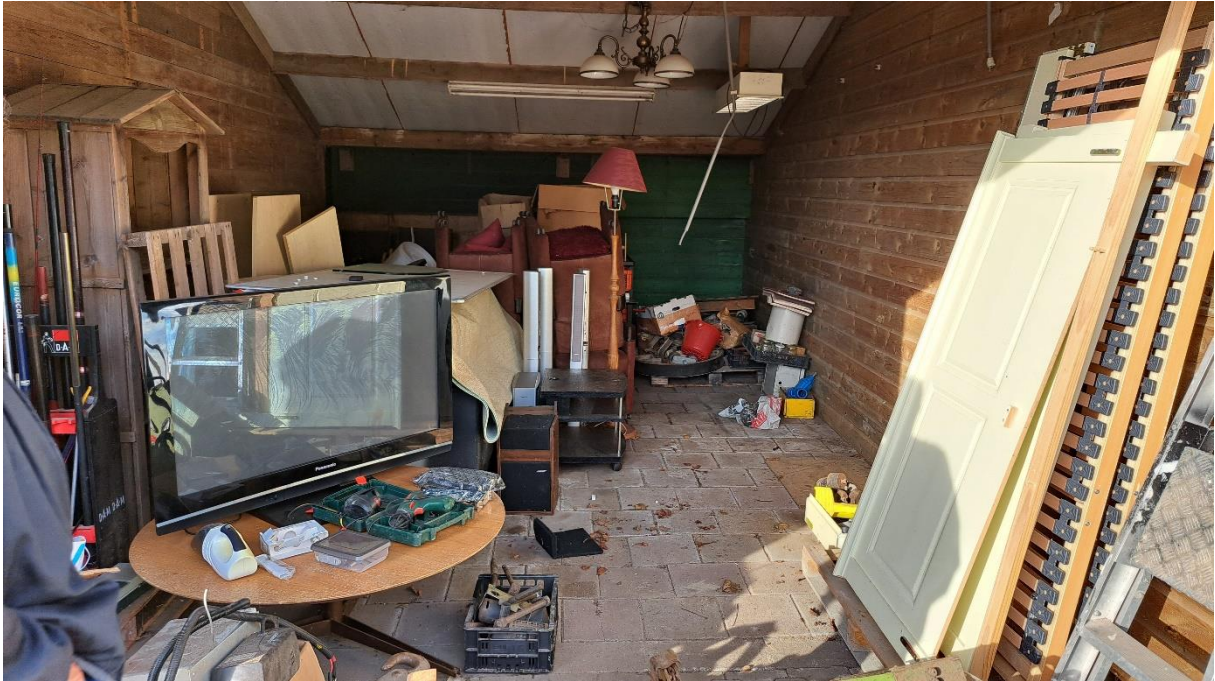
garage

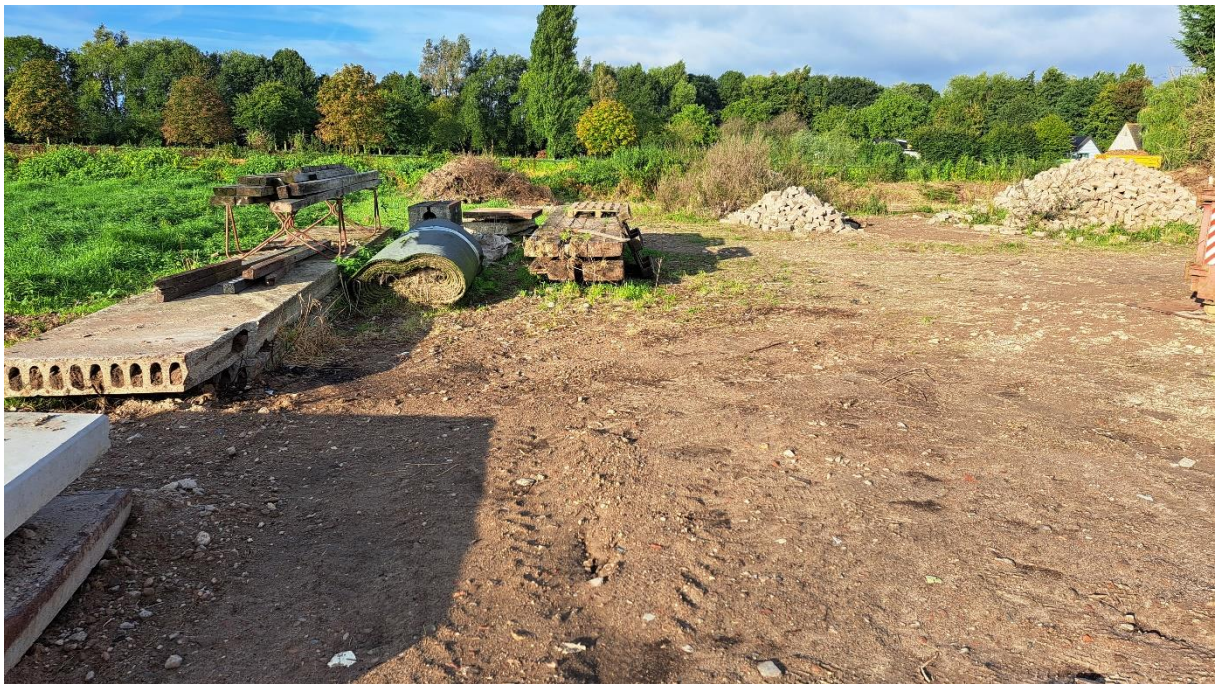
Zuidelijk terreindeel
