# Millingen aan de Rijn Heerbaan

Archeologische sloopbegeleiding

Juni 2006  
BAAC rapport 06.118

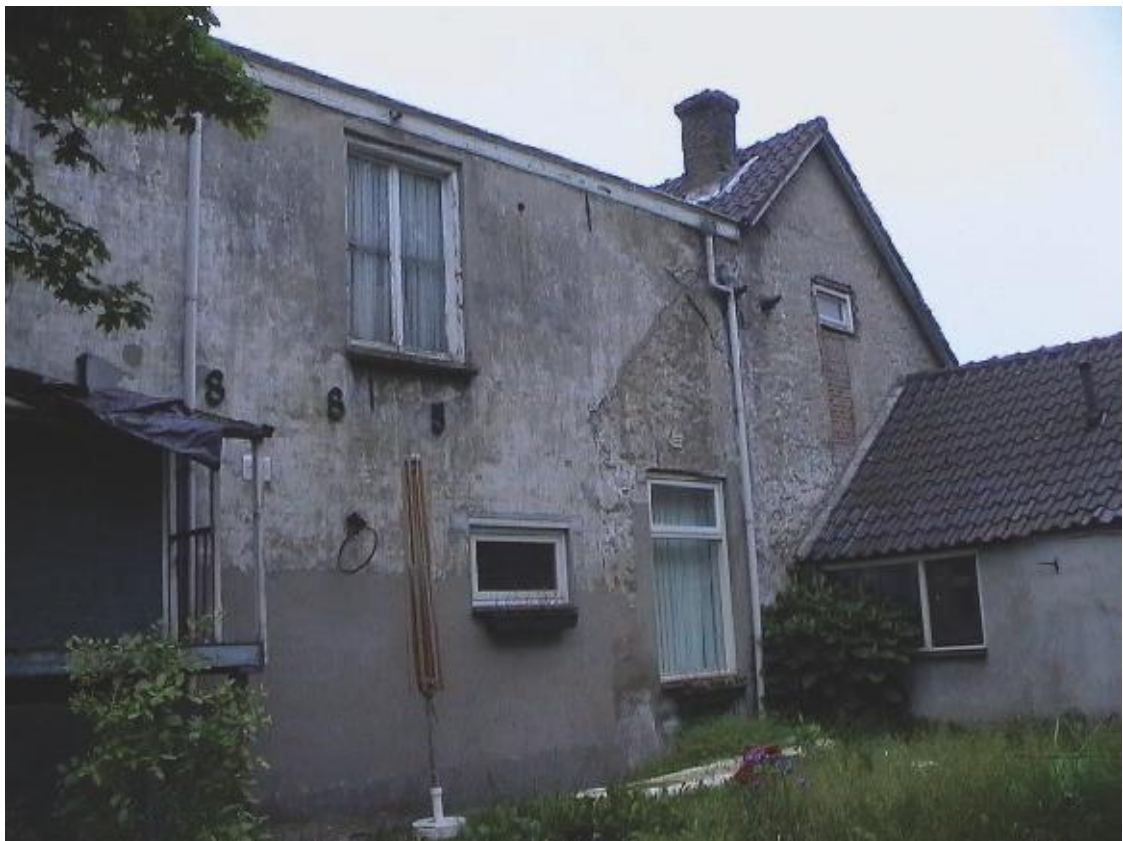
Op de gevel van het pand Heerbaan 168 stond het jaartal 1888 (afb. 3). Het is echter niet duidelijk of dit het werkelijke bouwjaar van het pand was of dat er nog een voorganger op deze locatie was.

Afb. 3 Het jaartal 1888 op de gevel van het pand 168.

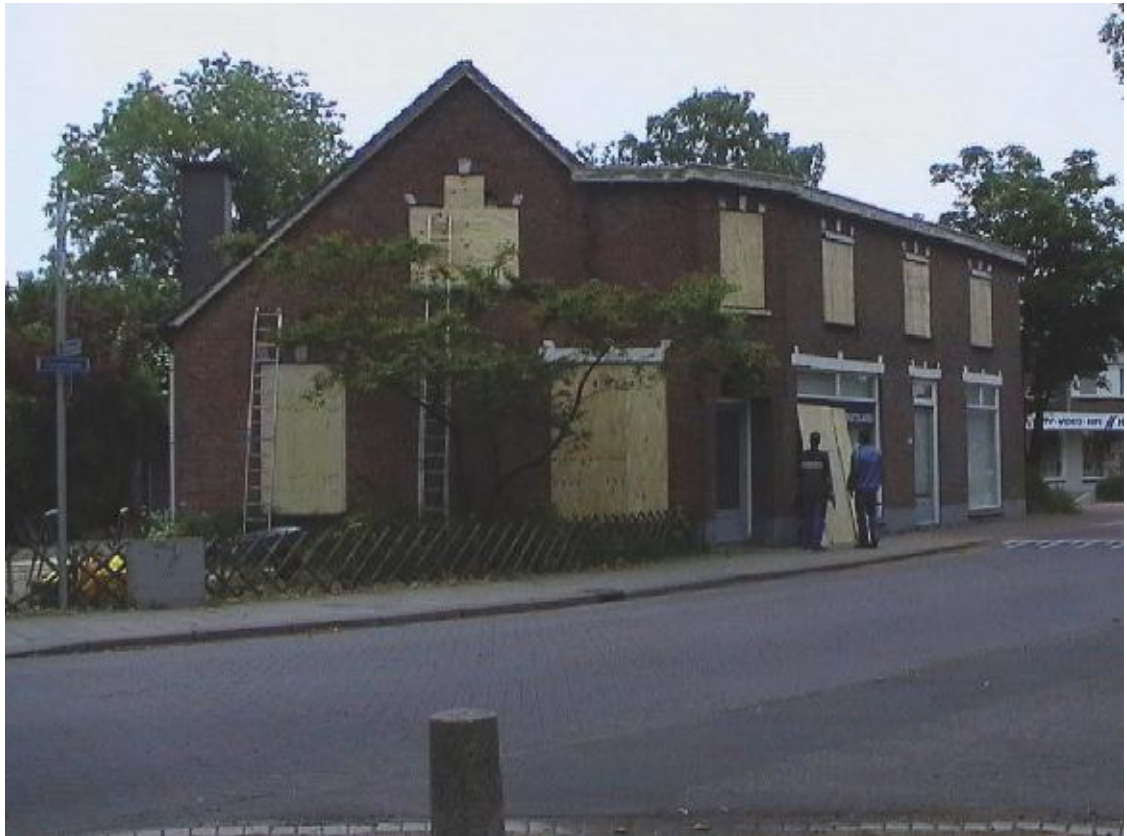
Afb. 5 Pand Heerbaan 168/168a.

Onder pand 168/168a (afb. 5) is op twee locaties ouder muurwerk gedocumenteerd (afb. 6): in het noordelijke deel en aan de straatzijde. Tussen en onder dit muurwerk bevindt zich veel puin van dakpannen, bakstenen en ijzer, waardoor het oorspronkelijk bodemprofiel voor een groot deel verstoord is.

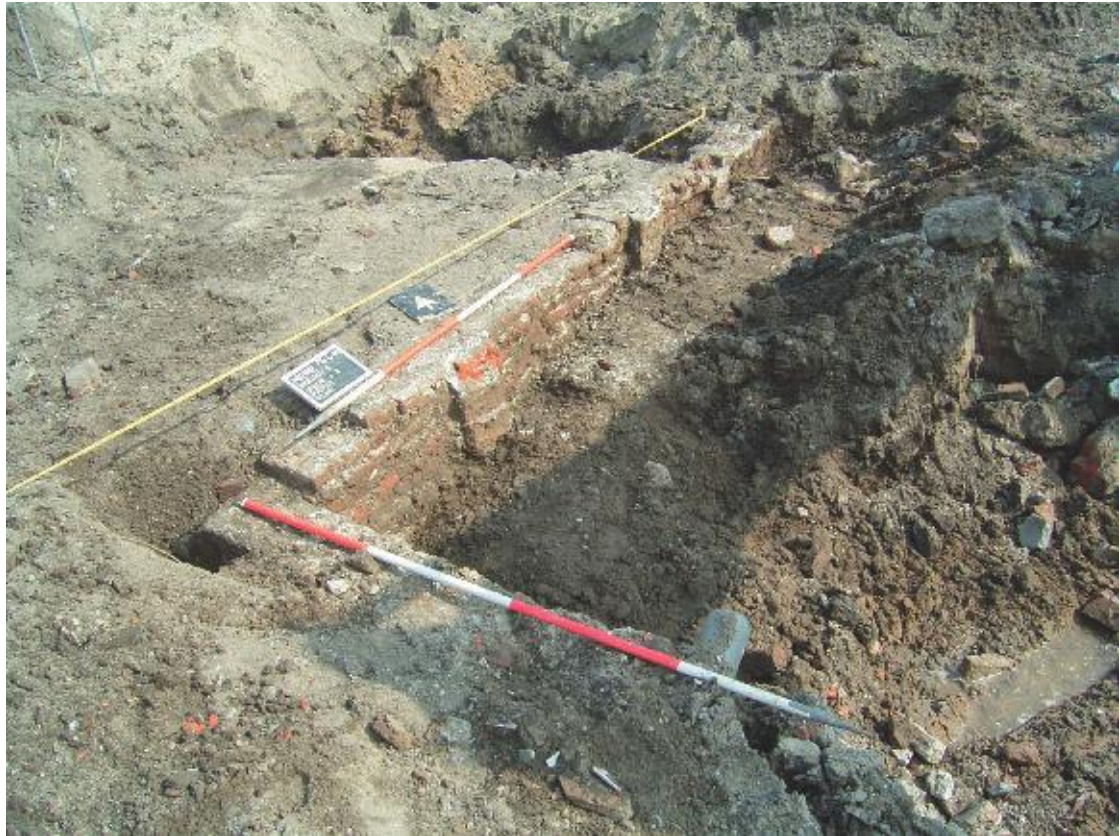
Afb. 7 Aangetroffen muurwerk wp 1 noordelijk deel.

Het muurwerk in het noordelijke deel (afb. 7) bestaat uit drie muren, waarvan S1 voor het grootste deel is opgebouwd uit grote, handgevormde bakstenen. Deze bakstenen hebben formaten van  $(25,4 / 26,7) \times (12,1 / 12,8) \times (5,3 / 7,2)$  cm en zouden daarmee een datering kunnen hebben in de 15<sup>de</sup> of wellicht 16<sup>de</sup> eeuw.<sup>7</sup> Muur S1 is 2-steens breed met één versnijding. Aan de zuidwestzijde van de muur is een drietal steunberen (S4, S5 en S6) geplaatst van drie bakstenen boven elkaar met de platte kant tegen S1. Aan de noordoostzijde is een betonvloer (S3) tegen de muur geplaatst. Dit hoort duidelijk een latere uitbouw van het pand.

Aan de westzijde maakt muur S1 een hoek met muur S2, die opgetrokken is uit een mix van grote, handgevormde bakstenen en latere bakstenen (o.a. 21,0 x 9,5 x 5,0 cm). Ook deze muur is 2-steens breed gebouwd en heeft twee versnijdingen (waarvan één korte tegen de onderkant van muur S1). Bovenin is muur S2 in ieder geval koud tegen muur S1 geplaatst, hoewel zich bij deze hoek ook een rioolbuis bevindt die hier later is gelegd en daardoor het hoekverband kan hebben verstoord. Aan de buitenzijde lijken de twee muren echter in verband te liggen, terwijl hier onderin geen grote, handgevormde bakstenen te zien zijn. Aan de buitenzijde van S2, net naast de hoek, bevindt zich nog net een fragment van een bepleisterde vloer die zich op een relatief laag niveau moet hebben bevonden (S27). Muur S2 wordt naar het zuidwesten doorbroken door een recentere kelder.

Muur S1 maakt aan de noordoostzijde een hoek met muur S7. Beide muren zijn in verband gebouwd en ook muur S7 is 2-steens, hoewel het zuidelijke uiteinde 1-steens lijkt te zijn, maar dit kan ook het gevolg zijn van een recente versterking. Op muur S7 is namelijk later een betonfundering gebouwd, die de S7 deels heeft verstoord.

De drie muren S1, S2 en S7 lijken deel uit te maken van één structuur, waarbij verschillende voorhandenzijnde bakstenen zijn gebruikt. Het aardewerk dat tegen de fundering van S1 is aangetroffen is te dateren in de 19<sup>de</sup> eeuw. Tussen en om de drie muurresten bevindt zich veel puin van met onder meer donkergrijze dakpannen (waarschijnlijk van begin 19<sup>de</sup> eeuw), ijzer (spijkers, draad) en enig 19<sup>de</sup> eeuws aardewerk. Ouder vondstmateriaal of grondsporen zijn hier niet gezien.

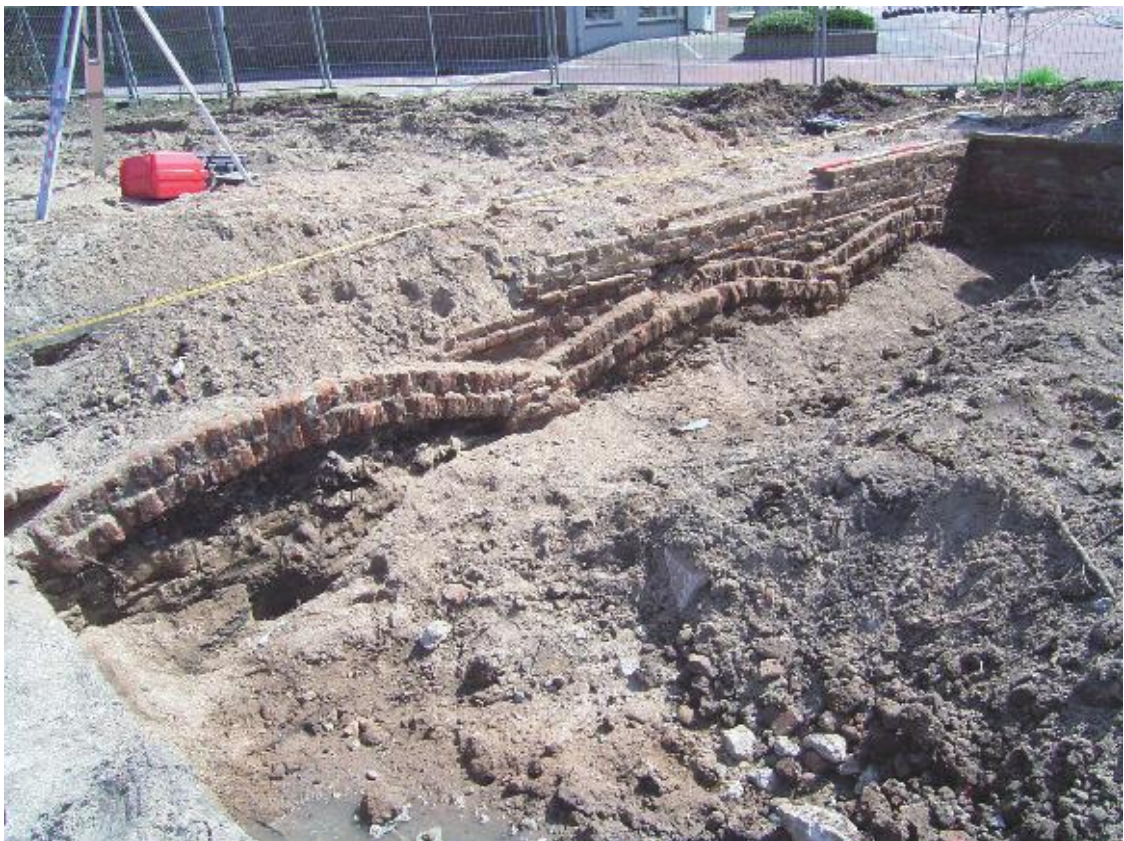
Afb. 8 Grondboog S8.

Aan de straatzijde is onder het recente muurwerk S20 en de gesloopte betonvloer een oudere fundering aangetroffen (S19), die deels bestaat uit grond- of spaarbogen (S8 t/m S12). Onder de noordoost en zuidoostmuur bevinden zich in totaal vijf grondbogen, waarvan vier een breedte hebben van ruim 2 meter en één vanwege een hoekoplossing van 1 meter. De boogjes zijn aan weerszijden gefundeerd op bakstenen poertjes (S13 t/m S18). Zoals ook in het aanzicht van boog S8 is te zien (afb. 8), bestaan de bogen uit twee baksteenlagen; bij de meeste bogen is er sprake van een vertanding. De fundering aan de straatzijde (Heerbaan) heeft geen grondbogen, maar een versnijdende fundering. Vooral aan de straatzijde is S19 opgebouwd uit breuksteen ( $\frac{3}{4}$ -steen) met formaten van ? x (10,2 / 11,5) x (4,6 / 5,5) cm. Omdat hier geen lengtemaat bekend is, is het lastig een datering van deze bakstenen te geven. Het gaat hier in ieder geval ook weer om een hergebruikte partij stenen.

Grondboog S8 is aan de zuidoostzijde gefundeerd op poer S14 en aan de noordwestzijde op poer S13. Deze laatste poer is gebouwd op de versnijdingen van ZW-NO lopende muur S23. S19 en S13 staan koud tegen zowel S24 als S23. Muur S23 bestaat hier eigenlijk alleen uit de drie versnijdingen onder muur S24, die waarschijnlijk bij een latere bouwfase op S23 geplaatst is. S24 maakt namelijk aan de noordwestzijde een hoek en vormt hier een later gebouwde rechthoekige structuur. Aan de binnenzijde van deze structuur is de onderkant van muur S24 dieper dan aan de andere zijde. Ter hoogte van S23 bevinden zich aan de binnenzijde (NW-zijde) van S24 ook enkele versnijdingen (S25). Deze lopen dieper dan S23, waardoor de onderlinge relatie niet duidelijk is. Het baksteenformaat van S24 is 22,0 x 10,3 x 5,3 cm en de 10-lagenmaat van de muur is 63 cm. Deze bakstenen zouden halverwege de 19<sup>de</sup> eeuw te dateren kunnen zijn, maar zijn waarschijnlijk van een latere datum. Een deel van muur S24 is ooit gesloopt, maar heeft oorspronkelijk verder gelopen

richting S19 aan de straatzijde. Hier bevindt zich nog in het verlengde van S24 een muurdeel S22, dat ofwel het verdere verloop van S24 is, ofwel van voorganger S23. Bij het weggesloopte deel van S24 bevindt zich nog wel onderin een funderingslaag. De relatie van S22 met muur S19 is helaas niet vastgesteld, omdat het muurverband hier later is weggebroken bij het plaatsen van muurblok S21, behorend bij de fundering van de portiek van het pand.

Aan de straatzijde van pand 168 (WP2) is bij het vrijleggen van grondboog S8 een wandfragment van Japans porselein met bloemmotief (katsuma) aangetroffen, een wandfragment van een verder niet te definiëren roodbakkende pot en de bodem van een glazen fles (vnr.6). De scherven zijn te dateren tussen 1880 en 1900. Uit een puinlaag onder dezelfde grondboog komen enkele fragmenten van een Keulse mineraalwaterfles (1880-1900), samen met een wandfragment porselein en een wandfragment Nederrijns aardewerk (vnr.7; 1750-1800).

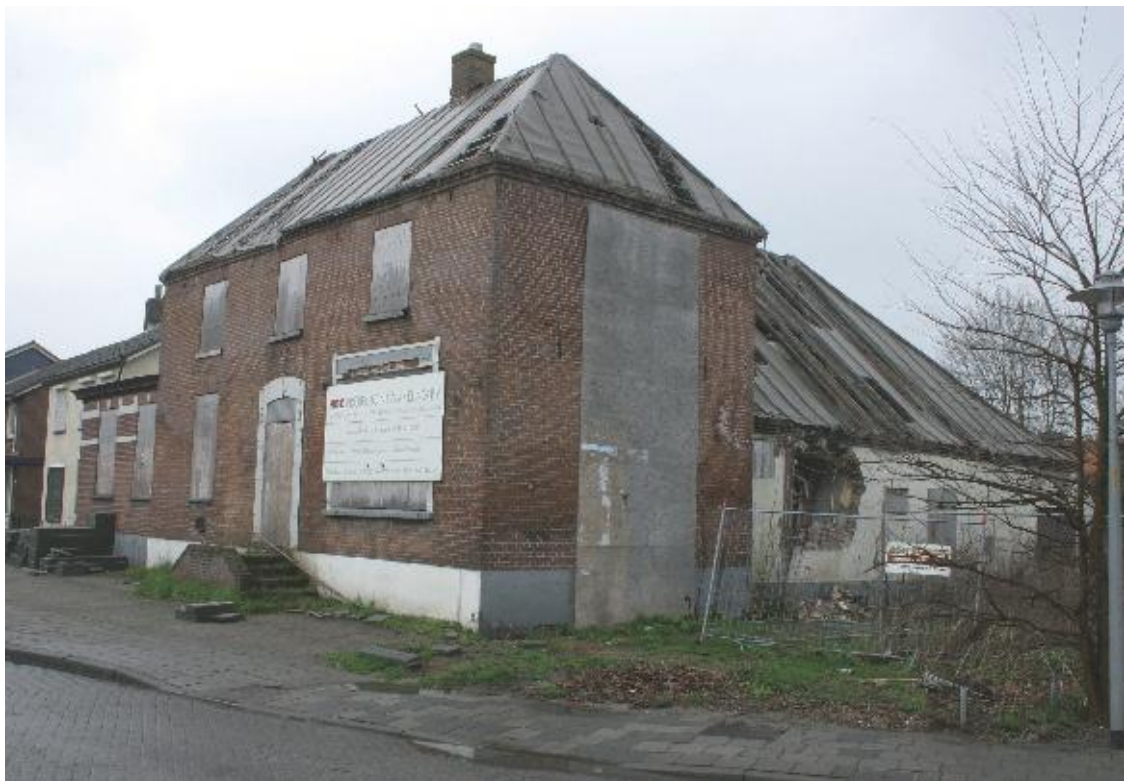
Afb. 9 Pand Heerbaan 170.

Van pand 170 (afb. 9) is geen muurwerk gedocumenteerd, aangezien er geen relevante bouwtechnische zaken aan het licht zijn gekomen, die niet onderzocht konden worden vóór de sloop van het pand. De baksteen waaruit de funderingen zijn opgetrokken zijn uniform en hebben afmetingen van 21,0 x 9,5 x 5,0 cm. Dit baksteenformaat zou 18<sup>de</sup> of begin 19<sup>de</sup> eeuws kunnen zijn.<sup>8</sup> Maar aangezien het huis niet staat weergegeven op het minuutplan uit 1820, is het waarschijnlijk dat het pas na dit jaartal is gebouwd. Aan de straatzijde bevindt zich in het zuidoosten een ondiepe kelder- of kruipruimte met gewelfjes haaks op de straat.

De ondergrond van pand 170 is niet verstoord zoals bij pand 168, waar een groot puinpakket tussen en onder de fundering lag. In deze ondergrond zijn enkele scherven Romeins, en inheems-Romeins aardewerk en een Pingsdorf-scherf (Volle Middeleeuwen) aangetroffen. Verder een verbrand botfragment en een onverbrand dierlijk bot. Omdat verder geen grondsporen waren te zien, gaat het hierbij waarschijnlijk om vondsten uit een verspoelde context. Het enigszins verweerde materiaal is aangetroffen in oeverwalafzettingen, dat is waarschijnlijk bij overstromingen is afgezet.
