ASBESTINVENTARISATIE

CONFORM SC-540, TYPE A

LOCATIE    boerderij met opstallen  
              Veenwal 21  
              Hoevelaken

P14-0294-010

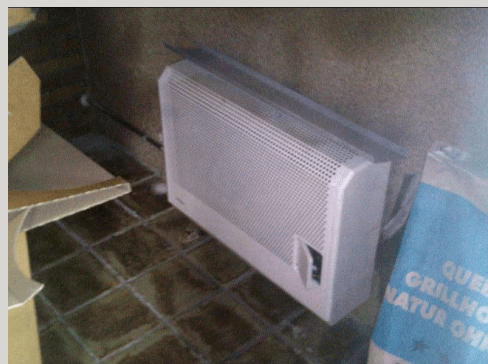
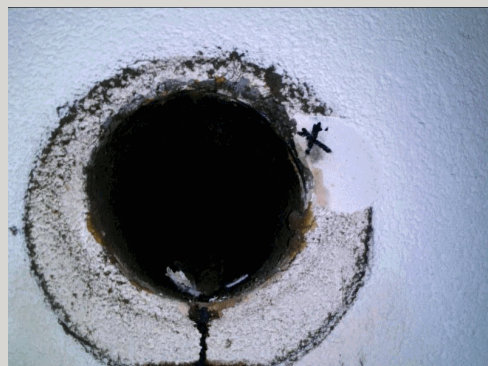
| Code | 294-004 |

| Element | rookgasafvoer |
| Analyse | chrysotiel 10 - 15 % crocidoliet 2 - 5 %<br>(cert.1411570/10/1) |

A close-up photograph of a circular opening in a light-colored wall. The opening is dark, and the surrounding area shows some wear and discoloration, possibly from the vent pipe.

A photograph showing a dark, cylindrical object, likely a gas vent pipe, protruding from a wall. The area around the pipe is dark and appears to be made of masonry or concrete.

| Adres | Gebouw | Ruimte | Hoeveelheid |
|---|---|---|---|
| Opmerking | Het betreft een ingemetseld rookgaskanaal. Indien dit kanaal in zijn geheel kan worden verwijderd kunnen deze werkzaamheden onder risicoklasse 1 worden uitgevoerd. Is dit niet het geval dienen deze werkzaamheden onder risicoklasse 2 worden uitgevoerd. | | |

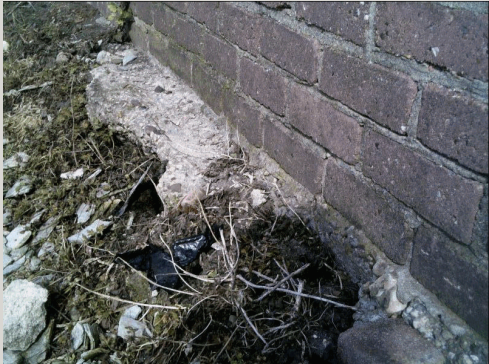
| Code | 294-013 | | |

| <b>Element</b> | verloren bekisting | | |
| Analyse | Vermoeden | | |

| <b>Opmerking</b> Onder de betonnen begane grond vloer kunnen asbest verloren bekistingen zijn toegepast. Dit is uitsluitend zichtbaar bij sloop van de totale betonvloer. | | | |
