## **HISTORISCH (BODEM)ONDERZOEK** (standaard)

**De Veenhuis 7**  
**Nijkerk**  
Kenmerk: 1358801H

Datum rapport: 03 april 2014  
Status: Definitief

Uitvoering: PJ Milieu BV

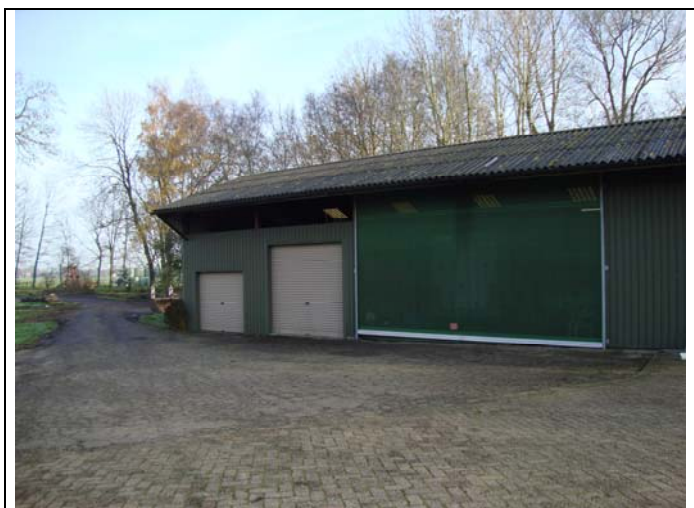
*Foto 03: loods (met voormalige tank)*

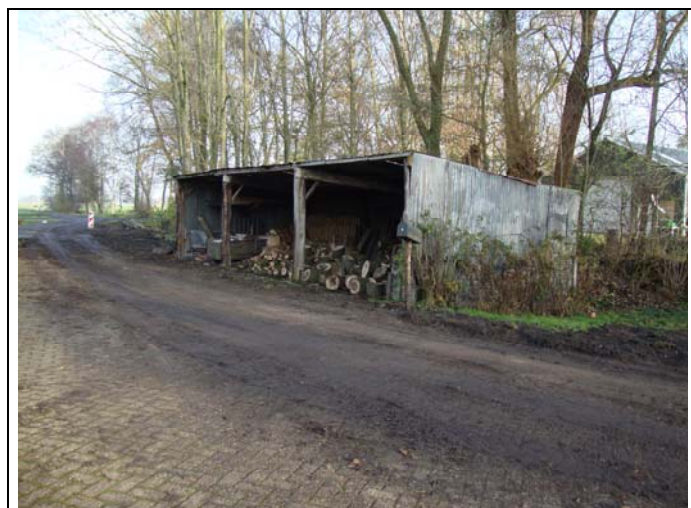
*Foto 04: loods (houtopslag)*

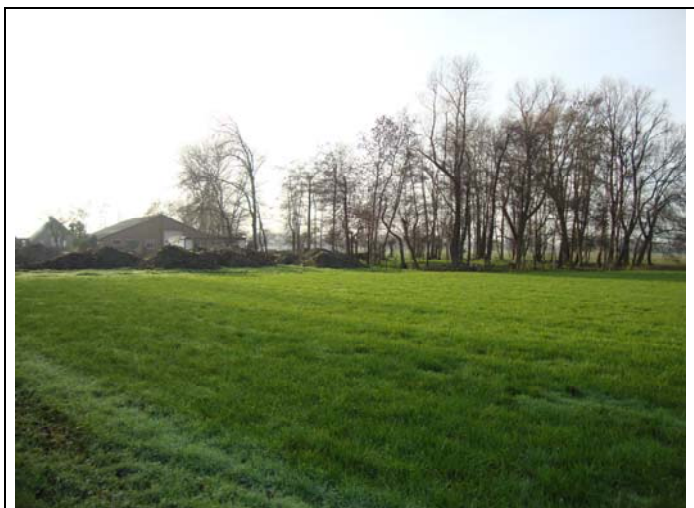
De kuilplaten zoals weergegeven op de situatietekening (aan de zuidoostzijde van de bouwlocatie) bij de milieuvergunning waren bij de inspectie niet meer aanwezig. Het weiland was nu in gebruik als (tijdelijke) opslagruimte voor depots.

*Foto 05: linkerkant: voormalige kuilplaten.  
Rechterkant: bos/natuur*

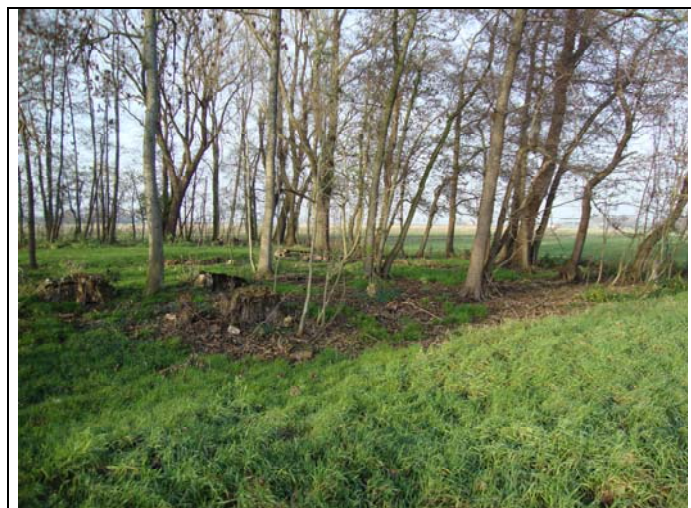
Nabij de bouwlocatie (circa 1,5 meter afstand) bevindt zich een verlaging van het maaiveld. Op basis van schriftelijke informatie van de eigenaar/opdrachtgever is gebleken dat het hier geen gedempte sloot betreft maar een zaksloot.

Opgemerkt wordt dat binnen het vooronderzoeksgebied een verlaging van het maaiveld aanwezig is. Op basis van de informatie van de eigenaar/opdrachtgever blijkt echter dat het geen gedempte sloot betreft maar een zaksloot.

*Foto 06: zaksloot*
