Projectnummer: **AS14286**  
Versie: 01  
Revisiestatus: Definitief

## Omschrijving

een bedrijfsgebouw en een schuur

| <b>Aanleiding</b> | Voornemen tot sloop van een bedrijfsgebouw en dakrenovatie van een schuur |

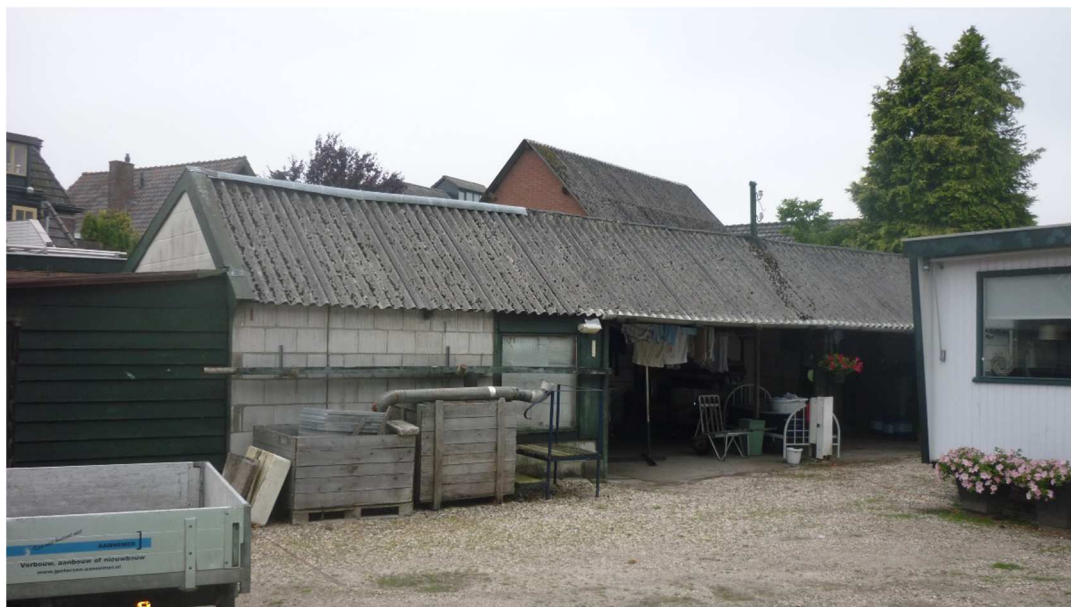
Foto 1.1

| Gebouw | Materiaal omschrijving | Hoeveelheid | Foto | Opmerking |
|---|---|---|---|---|
| A | ABC golfplaten (dak) | 120 m <sup>2</sup> | 1.1/1.2 | |

| Bevestiging | geschroefd | Analysemonster | V140700851 (A01-1) |
| Bereikbaarheid | redelijk | Analyseresultaat | 10-15% chrysotiel/2-5% crocidoliet |
| Risicoklasse | 2 (buitsituatie) | Hechtgebondenheid | hechtgebonden |

| nr. | Aangetroffen materiaal | Monster-nummer | Verwijderingsmethode | Risicoklasse indeling |
|---|---|---|---|---|
| 1 | ABC golfplaten (dak) | A01-1 | Demontage (als geheel verwijderen) | 2 |

| <b>Voorwaarden</b> | a) Alle onder risicoklasse 1 gerangschikte materialen <b>mogen</b> door een niet SC-530 gecertificeerd bedrijf worden verwijderd, deze dient echter te voldoen aan de in het Arbobesluit gestelde richtlijnen;<br>b) Onder risicoklasse 2 en 3 gerangschikte materialen <b>moeten</b> altijd door een SC-530 gecertificeerd bedrijf worden verwijderd. |

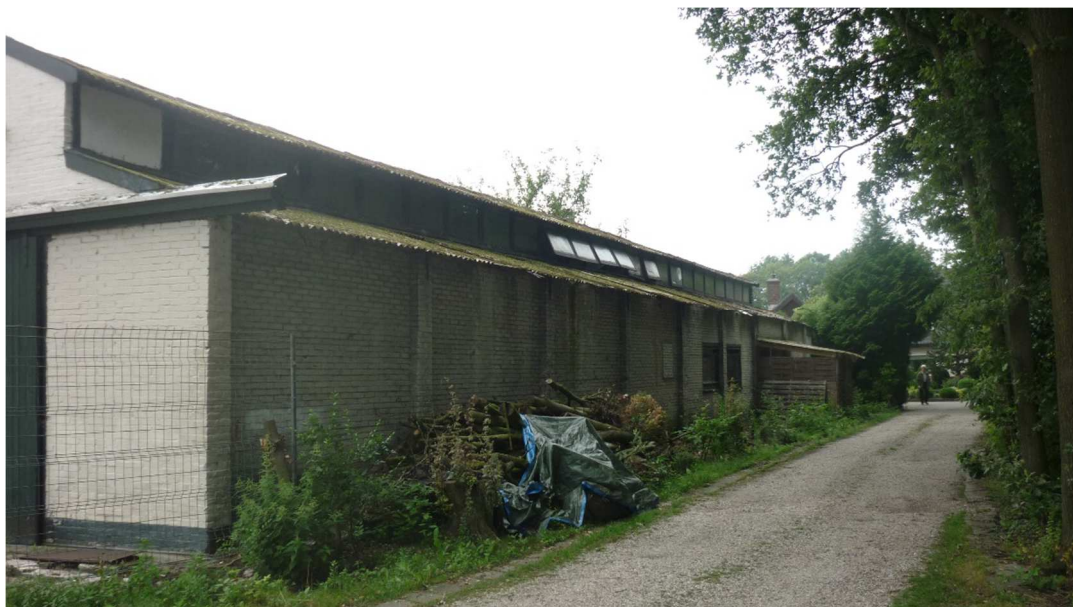
Foto 1.3

| Gebouw | Materiaal omschrijving | Hoeveelheid | Foto | Opmerking |
|---|---|---|---|---|
| B | ABC golfplaten (dak) | 215 m <sup>2</sup> | 1.3/1.4 | incl. nokstukken |

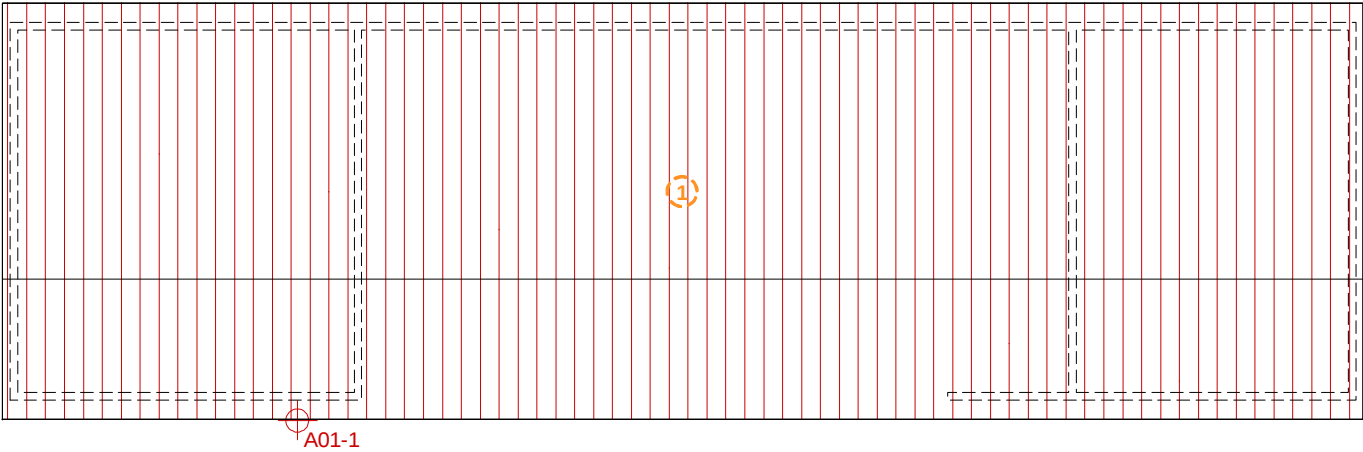
Dakoverzicht

foto 1.1

foto 1.2

| Overzicht Bronnen | |
|---|---|
| 1 | = ABC golfplaten (dak) |

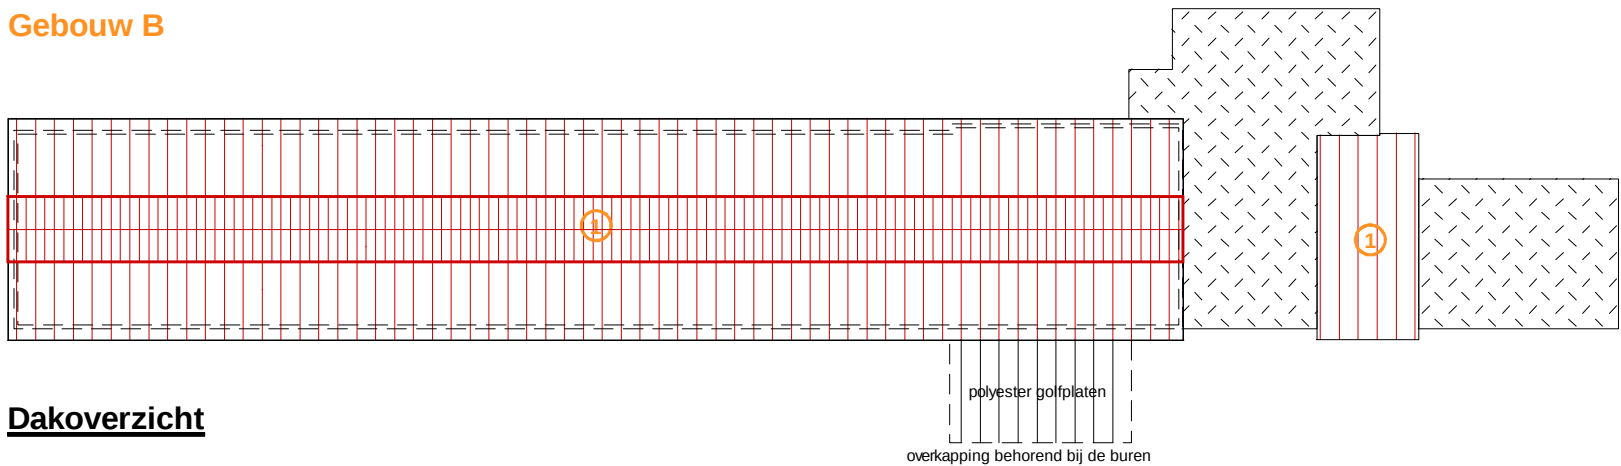
Dakoverzicht

foto 1.3

| Overzicht Bronnen | |
|---|---|
| 1 | = ABC golfplaten (dak) |
