## Natuurtoets Flora- en faunawet

Ten behoeve van herinrichting perceel  
Beulekamperweg 7

**Versie:** 27 juni 2014

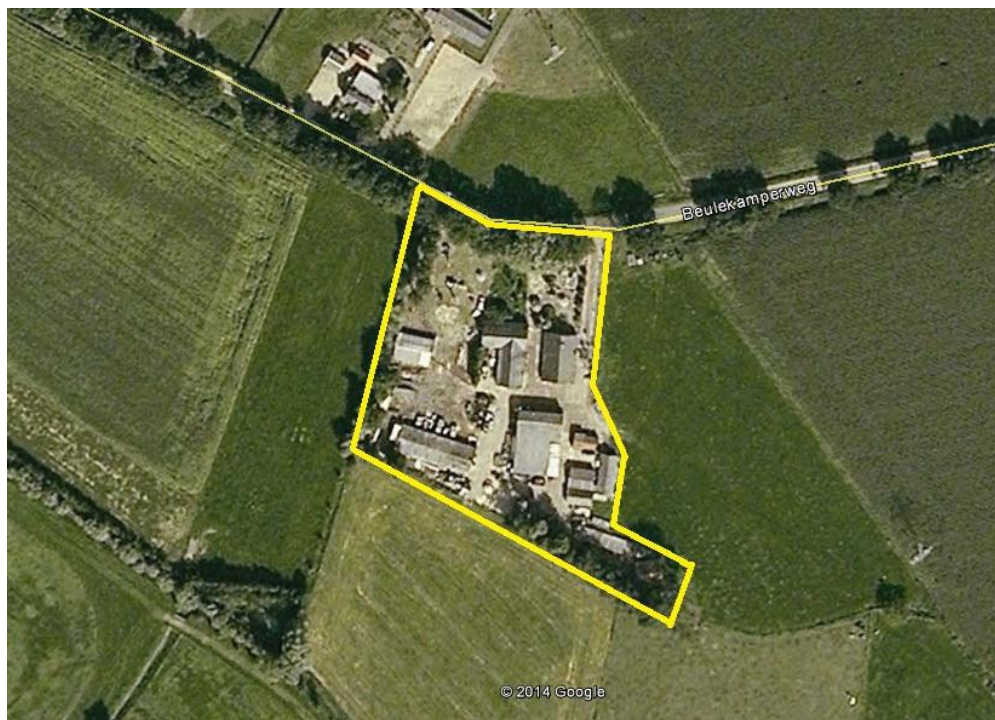
**Figuur 1, projectlocatie**

De kavel met opstallen aan de Beulekamperweg 7 in het buitengebied van Nijkerk wordt nagenoeg volledig opnieuw ingericht (zie figuur 1, bestaande situatie) . Er worden twee nieuwe woonhuizen gebouwd die voldoen aan de thans geldende maatstaven. Het geheel wordt landschappelijk ingepast.

In de bestaande situatie is er op de kavel een oude boerderij aanwezig met een groot aantal open en gesloten schuren. Tevens zijn er diverse (resten van) kunstobjecten aanwezig van de voormalige eigenaar.

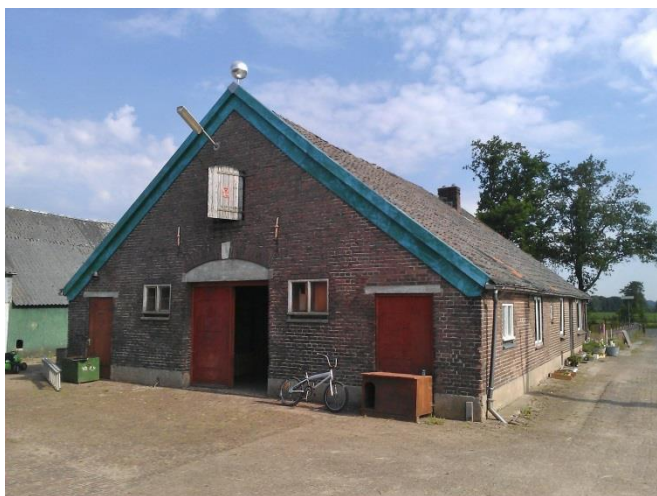
Figuur 2, achterzijde boerderij

De boerderij is uit steens muren opgetrokken aan de kopse gevels en aan de zijgevels tot boven de eerste etage (zie figuur 2). Het dak bestaat uit houten spanten met daarop panlatten (zie figuur 3). Het dak is pannen gedekt. Aan de binnenzijde zijn delen van het dak afgetimmerd met hout.

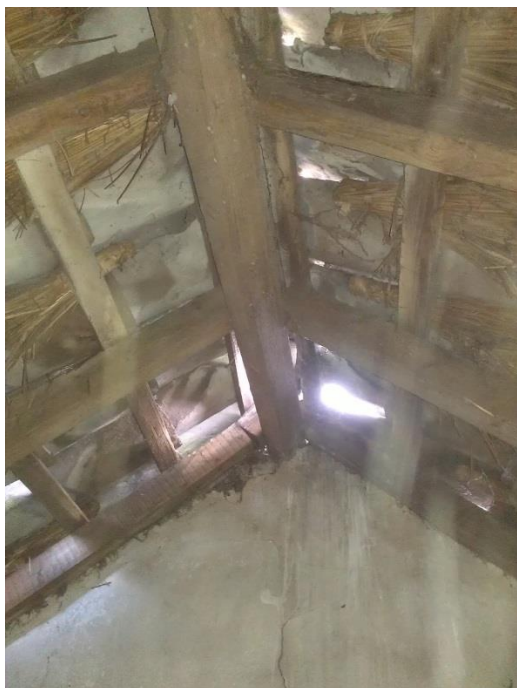
Figuur 3, Daknok van binnenuit

- De dakconstructie is open en zit vol toegangsopeningen tot de zolder/de houten aftimmering.
- Het dak met de aftimmering zonder dwarslatten biedt zeer beperkt mogelijkheden voor b.v. huismus om te broeden.
- In de nok zitten enkele gaten in de cement afwerking van de nokpannen
- Oud nest van een huismus aangetroffen op een verbogen stuk houten aftimmering in de NO-hoek van het dak
- Oud nestmateriaal van een kauwennest is aangetroffen nabij de nokopeningen en in de goot.

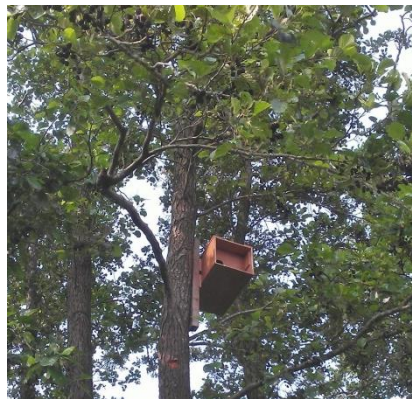
In de zuidoost hoek is een steenuil kast gemonteerd in een rij elzen (zie afbeelding). Dit nestkast is bewoond door minstens 1 steenuil. Deze is foeragerend waargenomen aan de oostzijde van het perceel.

- Koppelen van een gedragscode ruimtelijke ontwikkeling aan het project (bv de gedragscode van Stadswerk; Ruimtelijk ontwikkeling en inrichting (juridische borging werkproces).
- Beschermende maatregelen uitwerken in een project specifiek plan van aanpak:
  - o Behoud nestlocatie steenuil;
  - o Beperken verstoring nestlocatie steenuil: beschermingszone;
  - o Werken buiten broedperiode vogels en/of weren broeden;
  - o Alternatieve broedlocaties bieden voor de aangetroffen vogels;
  - o Inzet deskundigheid tijdens de voorbereiding en realisatie van het project.
