## **Volledige Asbestinventarisatie conform SC 540 Type A**

**van 2 rundveestallen, kapschuur en een pluimveestal  
op een woonerf**

**Nieuwe voorthuizerweg 15 te Nijkerk**

**Project 15/5880**

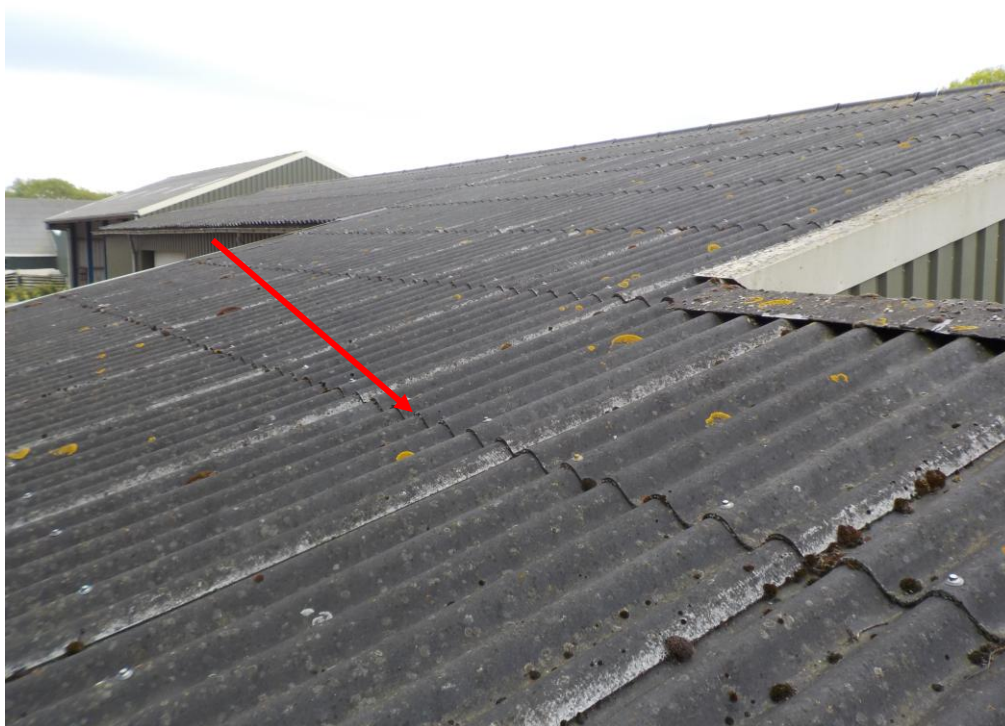
**Bron 1:** Asbesthoudend golfplaatmateriaal op de daken van rundveestal 1, rundveestal 2 en de pluimveestal

| Soort materiaal | Golfplaatmateriaal |
| Soorten asbest en percentage | Chrysotiel 10-15% |
| Hechtgebondenheid / Risicoklasse | Hechtgebonden / Risicoklasse 2 |
| Locatie | Op de daken van rundveestal 1, rundveestal 2 en de pluimveestal (buiten) |
| Hoeveelheid | Plm. 2283m <sup>2</sup> totaal |
| Bevestiging | Geschroefd |
| Bereikbaarheid | Matig |
| Monstername | M1, M4 en M5 |

| Aanbevolen methode van verwijdering | Afbakening / markering RK2 |

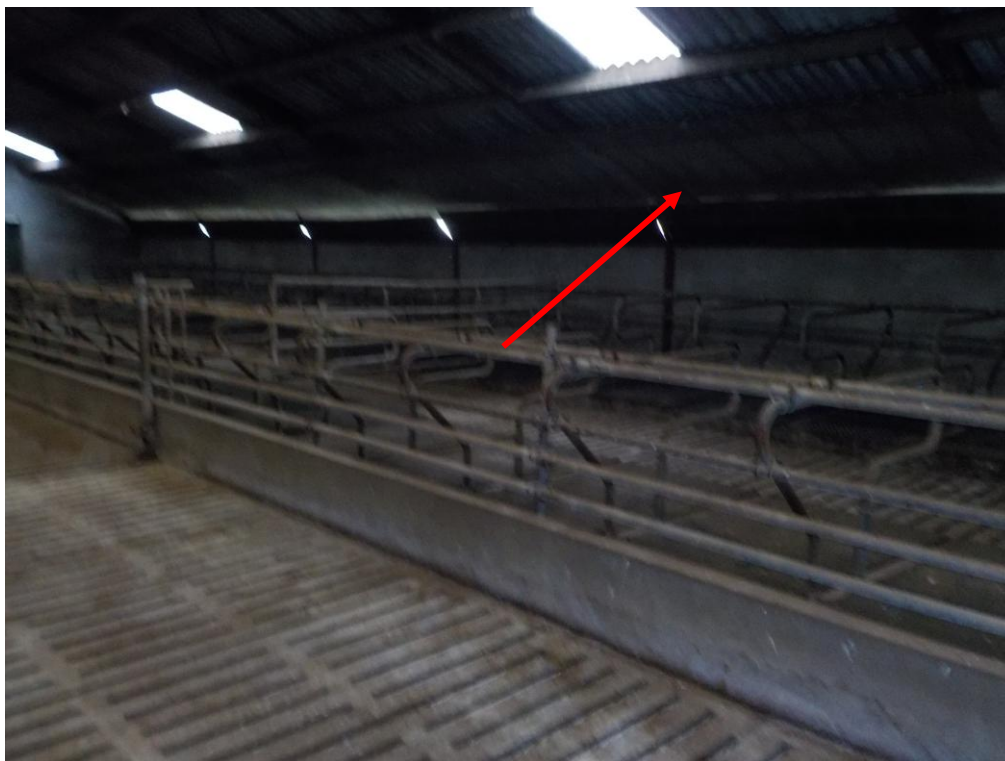
**Bron 2:** Asbesthoudend plaatmateriaal tegen de binnenzijde van de gordingbalken van rundveestal 1

| Soort materiaal | Plaatmateriaal |
| Soorten asbest en percentage | Chrysotiel 5-10% |
| Hechtgebondenheid / Risicoklasse | Hechtgebonden / Risicoklasse 2 |
| Locatie | Tegen de binnenzijde van de gordingbalken van rundveestal 1 (binnen) |
| Hoeveelheid | Plm. 72m <sup>2</sup> |
| Bevestiging | Gespijkerd |
| Bereikbaarheid | Matig |
| Monstername | M2 |

| Aanbevolen methode van verwijdering | Containment RK2 |

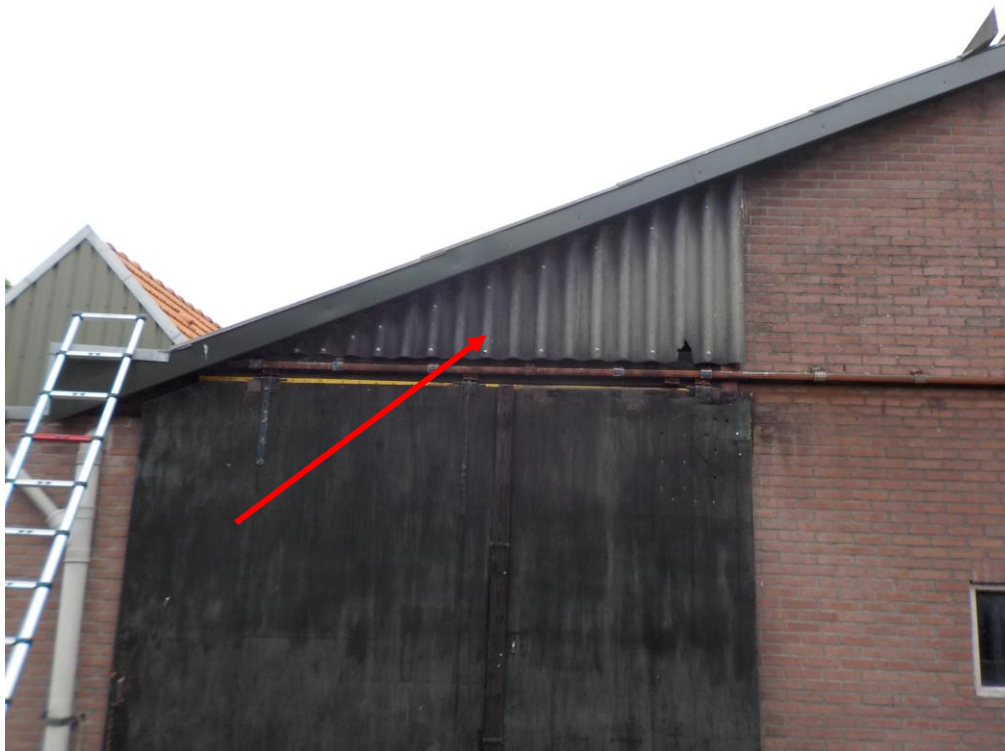
**Bron 3:** Asbesthoudend golfplaatmateriaal aan de kopgevel van rundveest al 1

| Soort materiaal | Golfplaatmateriaal |
| Soorten asbest en percentage | Chrysotiel 10-15% |
| Hechtgebondenheid / Risicoklasse | Hechtgebonden / Risicoklasse 2 |
| Locatie | Aan de kopgevel van rundveest al 1 (buiten) |
| Hoeveelheid | Plm. 26m <sup>2</sup> |
| Bevestiging | Geschroefd |
| Bereikbaarheid | Matig |
| Monstername | Geen, identiek aan M1 |

| Aanbevolen methode van verwijdering | Afbakening / markering RK2 |

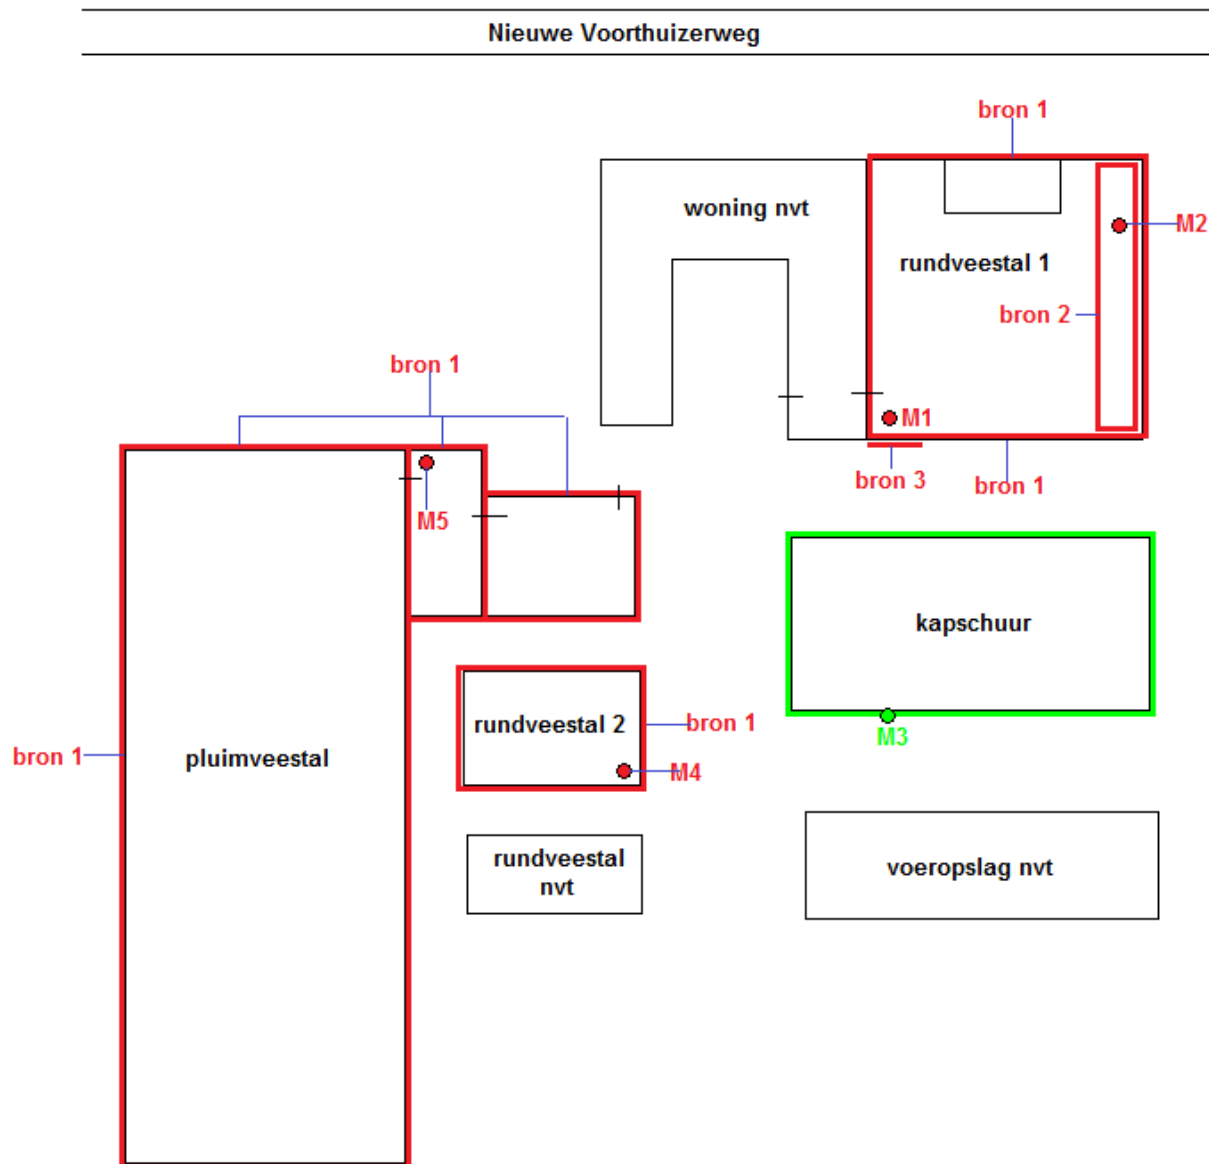
T.b.v. deze asbestinventarisatie zijn er 5 monsters genomen (M1, M2, M3, M4 en M5). Het analyserapport maakt deel uit van het rapport. Monsternamelocaties staan op de tekeningen weergegeven.

Tekening (niet op schaal): bovenaanzicht rundveestal 1 en 2, kapschuur en de pluimveestal (aangrenzende en omliggende bouwwerken zijn n.v.t.)
