## **QUICKSCAN SOORTBESCHERMING**

**In verband met de sloop van meerdere gebouwen aan de Vrijheidslaan te Nijkerk in het kader van de herontwikkeling van het terrein.**

In opdracht van: Giza Vastgoed b.v.  
Contactpersoon: Dhr. Ton Rigter

Datum veldbezoek: 24 januari 2017  
Uitgevoerd door: Dhr. Sietze van Dijk  
Datum notitie: 1 februari 2017  
Opgesteld door: Dhr. Sietze van Dijk  
Controle: Mevr. Susan Zwerver

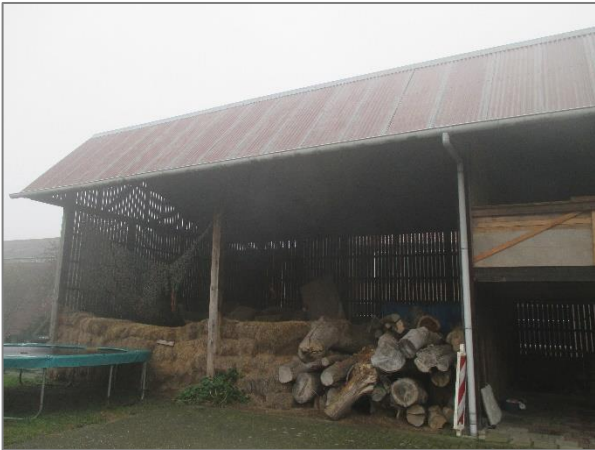
Het plangebied bestaat voornamelijk uit verhard terrein met daarop meerdere loodsen, een oude timmerwerkplaats, een voormalige stal en een open kapschuur. De open kapschuur bevindt zich in het noordoosten van het plangebied (gebouw 1 in figuur 1). Van deze schuur blijft de oostelijke helft (op afbeelding 1 rechts van de regenpijp) behouden. De zeer open schuur heeft een houten constructie van balken en een hoog golfplaten dak. Schuin tegenover de schuur staat een goed onderhouden voormalige stal (gebouw 2). De stal is het enige te slopen gebouw met een spouwmuur. Het gebouw heeft een dak van stevige golfplaten dat rust op een draagconstructie. De binnenzijde van de voormalige stal is goed toegankelijk voor vogels en vleermuizen door de openstaande luiken en ook bij de nok is het toegankelijk. Tussen gebouw 2 en 3 is over de hele lengte een eenvoudig afdak aangebracht in een open constructie. Aan de west- en noordkant van gebouw 2 is de bodem niet verhard, zoals elders in het plangebied, maar bestaat het uit een tuin van gras, heesters en enkele kleine bomen.

**Afb. 1 | Open kapschuur (gebouw 1). Het deel rechts van de regenpijp blijft behouden.**

Binnen het plangebied komen wel op meerdere locaties algemene vogels tot broeden. In de open kapschuur (gebouw 1) hebben Turkse tortels nesten gebouwd op de balken. Op één van de nesten was tijdens het veldbezoek een Turkse tortel aanwezig. De schuur wordt ook als rustplaats gebruikt: onder een balk zijn veel uitwerpselen van houtduif aanwezig. Binnenin de voormalige stal bevinden zich onder de nok nesten van zanglijster en vermoedelijk witte kwikstaart. Ook binnenin loodsen wordt gebroed: in het westelijke deel van loods 5 is een nest van zanglijster aanwezig. In het struweel van de tuin (omgeving gebouw 1 en 2) en ook op andere plaatsen binnen het plangebied zoals in de coniferen nabij de Vrijheidslaan bestaat broedgelegenheid voor algemene soorten als winterkoning, heggemus en merel. Indien buiten de broedperiode wordt gewerkt, worden er geen negatieve effecten verwacht op algemene broedvogels. De broedperiode loopt globaal van half maart tot augustus, maar ook broedgevallen buiten deze periode zijn beschermd.

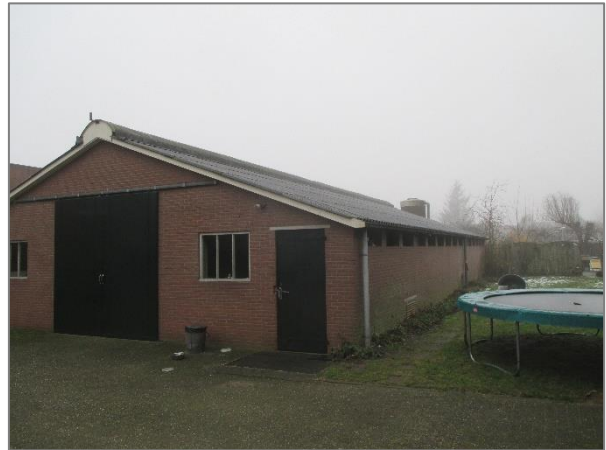
**Afb. 2 | Voormalige stal (gebouw 2).**

De voormalige stal (gebouw 2) heeft in de dubbele muren een spouw. Zowel aan de oost- als de westzijde is deze spouw via open stootvoegen voor vleermuizen toegankelijk. Van loods 4, 5 en 6 is de binnenkant van de loods voor vleermuizen bereikbaar. Met name in loods 4 zijn er aan de binnenkant mogelijkheden voor verblijfplaatsen van vleermuizen, zoals achter balken van de vlisingen. Loods 4 heeft aan de buitenkant langs de westelijke gevel ruimte tussen de gevelafwerking en de muur. Hiertussen kunnen zich verblijfplaatsen van vleermuizen bevinden. Loods 3 is geheel afgesloten en biedt geen mogelijkheden voor vleermuizen. In de kleine bomen in de tuin zijn geen voor vleermuizen geschikte holtes aanwezig.

- Negatieve effecten op vaste rust- en/of verblijfplaatsen van vleermuizen in de te slopen bebouwing is niet uit te sluiten. Een vleermuisonderzoek, uitgevoerd volgens het Vleermuisprotocol, is daarom noodzakelijk.

- Negatieve effecten op vaste rust- en/of verblijfplaatsen van vleermuizen in de te slopen bebouwing is niet uit te sluiten. Een **vleermuisonderzoek**, uitgevoerd conform het Vleermuisprotocol, is daarom noodzakelijk. Hiervoor dienen in de periode 15 mei-15 juli één avondbezoek en één ochtendbezoek te worden gebracht (tenminste 30 dagen uiteen) en twee avondbezoeken in de periode 15 augustus-1 oktober (tenminste 20 dagen uiteen).

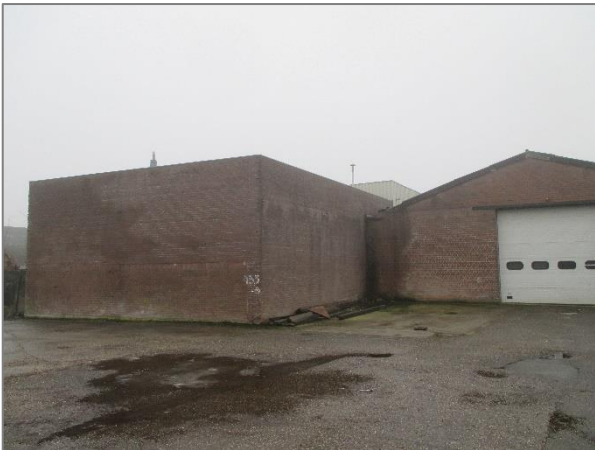
Ten zuiden van gebouw 2 bevindt zich een langgerekt gebouw, waarvan het westelijke deel gesloopt zal worden (gebouw 3). Het is een voormalige werkplaats met blinde bakstenen muren en een plat dak. De ruimte is niet vanaf buiten toegankelijk voor dieren als vogels of vleermuizen. Tegen dit gebouw is aan de zuidkant een grote loods gebouwd (gebouw 4). In de loods staan onder andere enkele boten opgeslagen. Met een constructie van houten balken en planken zijn hier aan de zijanten vlieringen aangelegd. Bij de nok aan de kopse kant staat de loods in open verbinding met buiten.

**Afb. 3 | Gebouw 3 (links) en 4.**

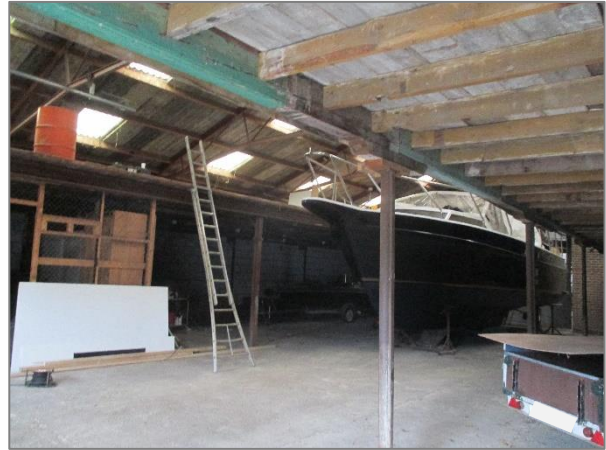
**Afb. 4 | De binnenkant van gebouw 4.**

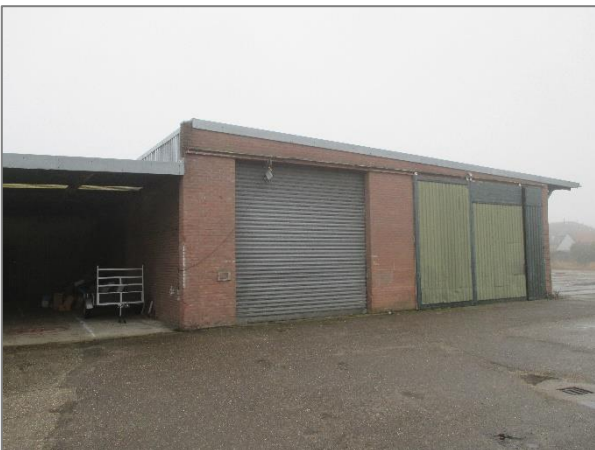
In het zuidwesten zijn loodsen aan elkaar vast gebouwd (gebouw 5 en 6). Gebouw 5 wordt gebruikt voor de opslag van boten, caravans etc. De binnenzijde is voornamelijk kaal, maar in het verlaagde westelijke deel is van hout een inmiddels vervallen hok/kamer gebouwd. Waar het golfplaten dak op de zijmuur rust is in dit westelijke

deel de binnenzijde voor vogels en vleermuizen bereikbaar door het reliëf in de golfplaat. Gebouw 6 bestaat deels uit een overkapping (links op afbeelding 5) met daarachter een kleine loods. Aan de zuidkant is over de hele lengte een loods aanwezig die regelmatig gebruikt wordt als houtwerkplaats en waar pallets staan opgeslagen. De zuidelijke buitenmuur is aan de buitenzijde begroeid met klimop dat recentelijk gesnoeid is.

**Afb. 5 | Gebouw 5.**
