# **Nader onderzoek Met aanbevelingen Vleermuizen en Mussen Arkersluisweg 30 te Nijkerk**

Projectlocatie : Arkersluisweg 30 te Nijkerk

Naam werk : Renoveren van de projectlocatie; Woonhuis met schuren.

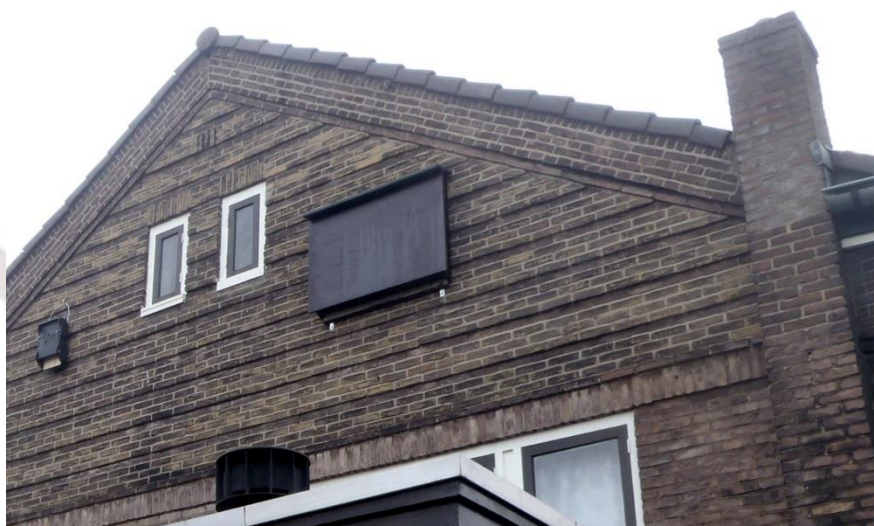
Foto van een separate nestkast;

Of er kan voor worden gekozen nestkasten aan of in de te behouden schuren te plaatsen. Mitigerende nestplaatsen moeten te allen tijde door of onder begeleiding van een deskundige worden uitgevoerd.

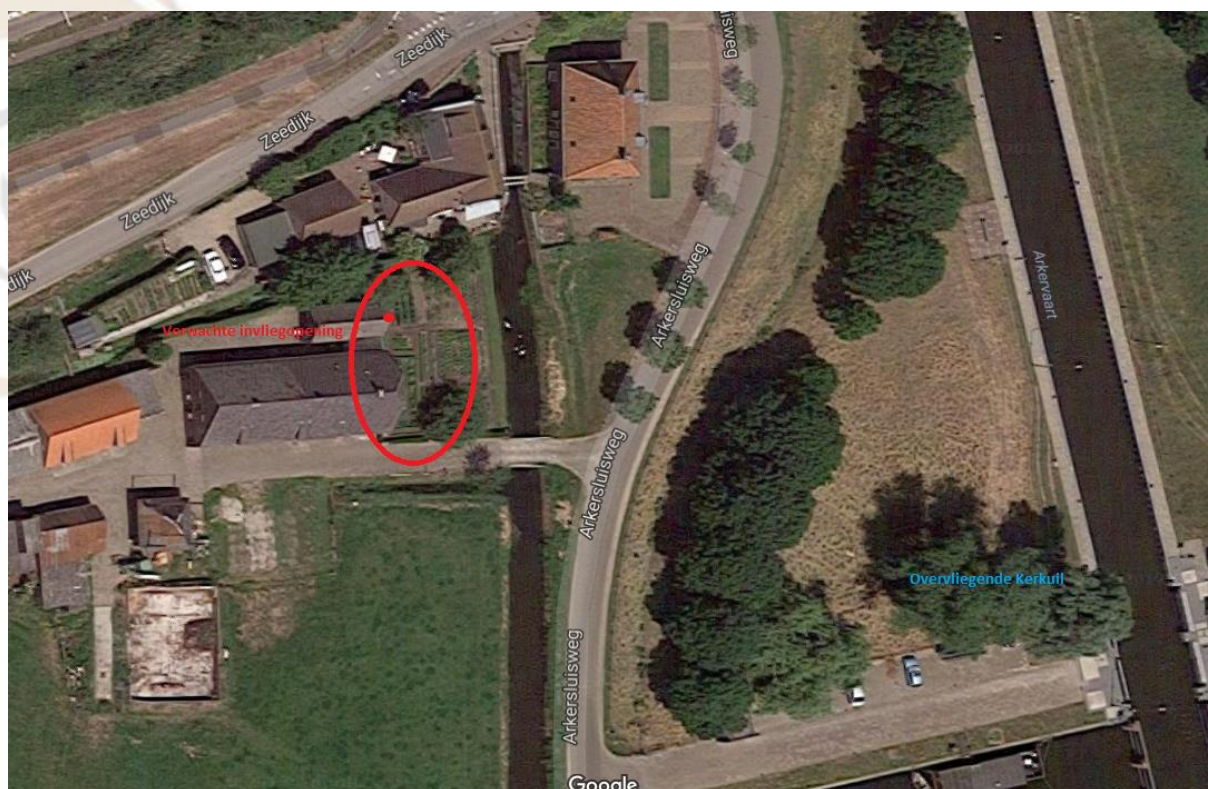
Vastgestelde fouragerende bewegingen van de vleermuizen:

Rood, kleine dwergvleermuis

Blauw, de overvliegende Kerkuil zuidwaarts

Op 24 augustus 's avonds vanaf half 9 tot half 11 zijn er zicht- en geluidmetingen verricht. Er zijn ook mogelijke vliegbewegingen/routes in kaart gebracht. Vanaf 21:10 uur zijn er gewone dwergvleermuizen aan de voorkant van de woning vlakbij de gevel in vlucht waar te nemen. Tevens vliegen ze rakelings over de grond onder de fruitbomen door. Met de batdetector is de lokroep van de gewone dwergvleermuis gemeten en geregistreerd. De precieze locatie waar de vleermuizen in de woning zitten is in deze meting nog niet met voldoende zekerheid vast te stellen, maar wel is het zeker dat het aan de kant van de openbare weg is.
