## ASBESTINVENTARISATIE

5 schuren

**Slichtenhorsterweg 65**

kenmerk PJ Milieu BV: 18083402K

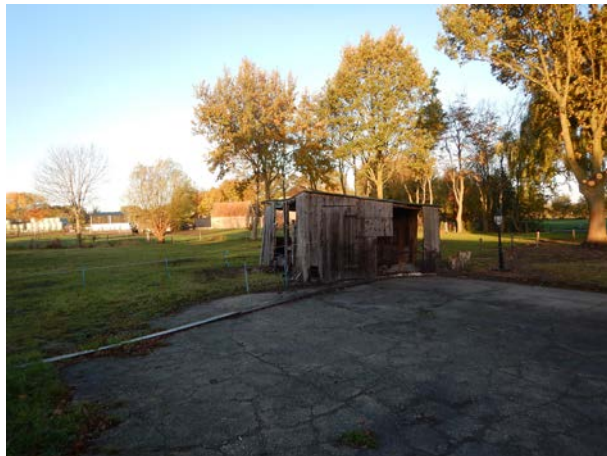
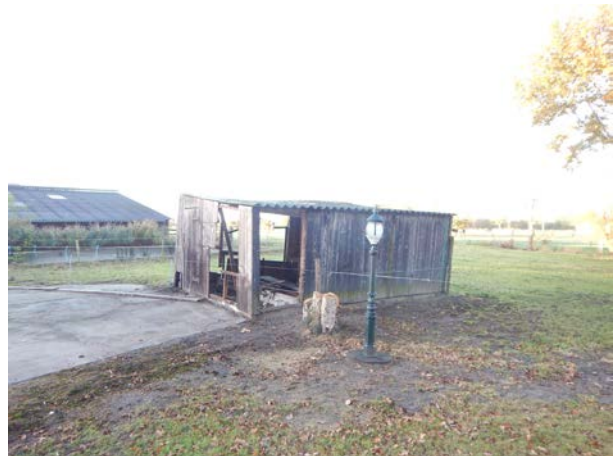
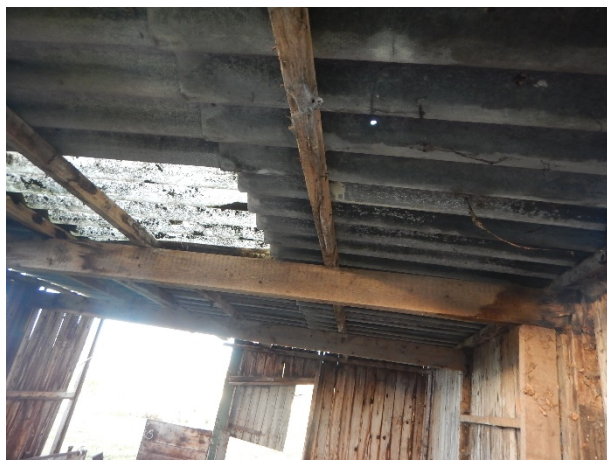
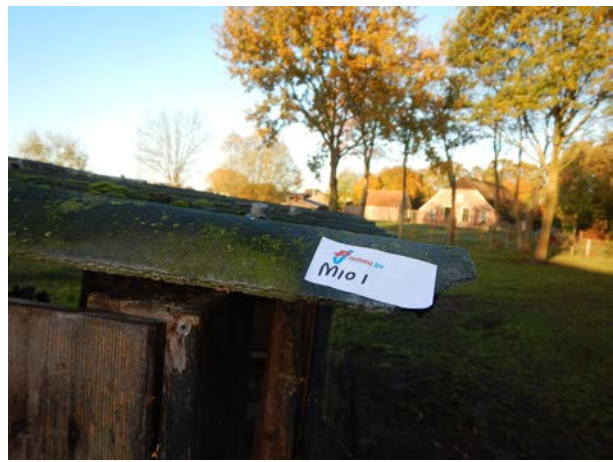
| Plaats van voorkomen | Schuur 1, golfplaat dakbeplating |
| Materiaal | Golfplaat |
| Percentage en type asbest | 10-15% chrysotiel |
| Beschadiging | Licht |
| Verwering | Licht |
| Risicoklasse verwijdering | 2 |

| Aanbevelingen | Het asbesthoudende materiaal is licht beschadigd en licht verweerd. Emissie van asbestvezels of actuele risico's zijn naar verwachting op dit moment niet aanwezig. Geadviseerd wordt het materiaal op korte termijn te verwijderen of beheersmaatregelen te nemen om verdere beschadiging te voorkomen. |

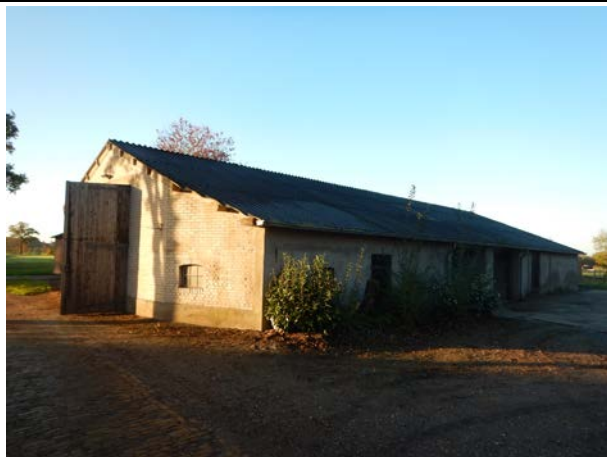
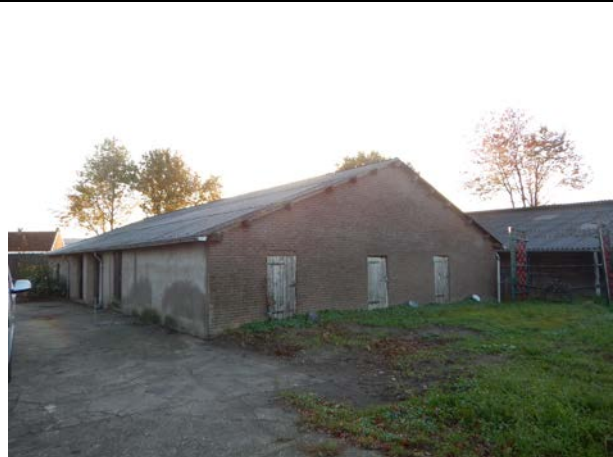
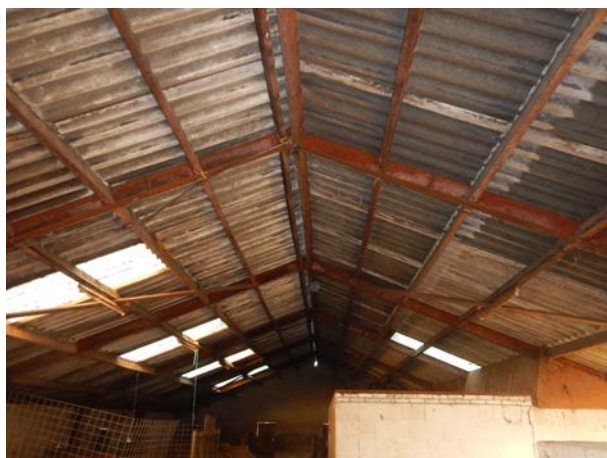
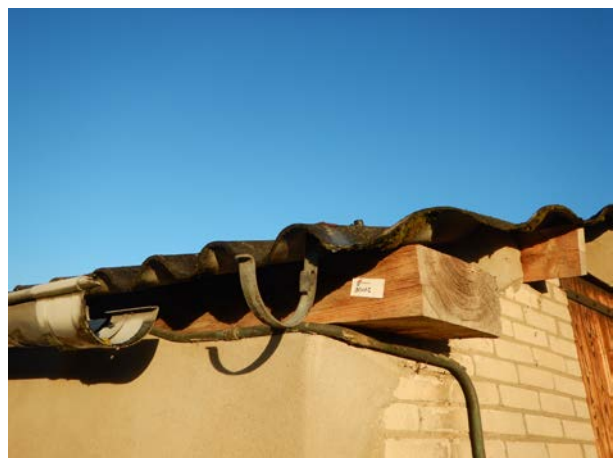
| Plaats van voorkomen | Schuur 2, golfplaat dakbeplating |
| Materiaal | Golfplaat |
| Percentage en type asbest | 10-15% chrysotiel |
| Beschadiging | Licht |
| Verwering | Licht |
| Risicoklasse verwijdering | 2 |

| Aanbevelingen | Het asbesthoudende materiaal is licht beschadigd en licht verweerd. Emissie van asbestvezels of actuele risico's zijn naar verwachting op dit moment niet aanwezig. Geadviseerd wordt het materiaal op korte termijn te verwijderen of beheersmaatregelen te nemen om verdere beschadiging te voorkomen. |

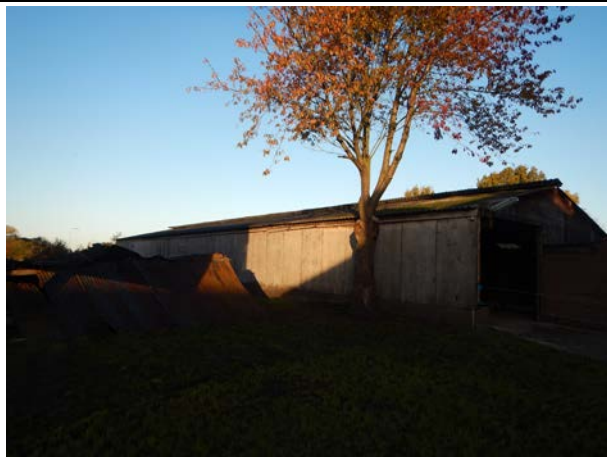
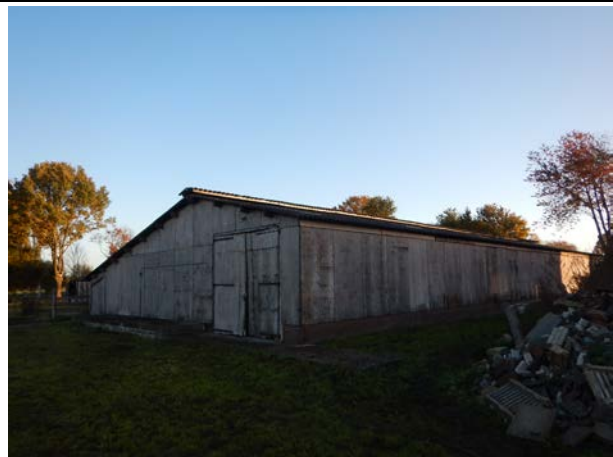
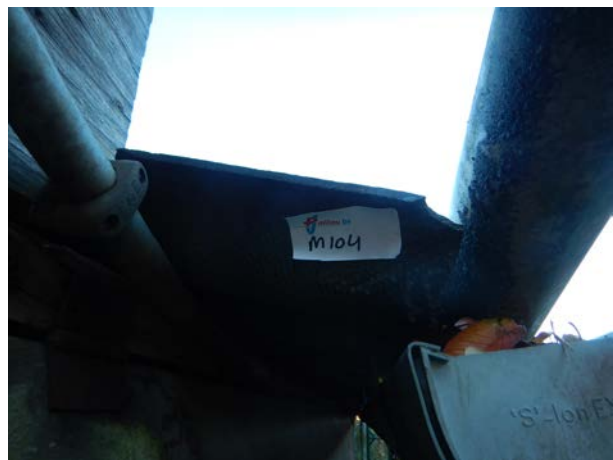
| Plaats van voorkomen | Schuur 3, golfplaat dakbeplating |
| Materiaal | Golfplaat |
| Percentage en type asbest | 10-15% chrysotiel |
| Beschadiging | Licht |
| Verwerking | Licht |
| Risicoklasse verwijdering | 2 |

| Aanbevelingen | Het asbesthoudende materiaal is licht beschadigd en licht verweerd. Emissie van asbestvezels of actuele risico's zijn naar verwachting op dit moment niet aanwezig. Geadviseerd wordt het materiaal op korte termijn te verwijderen of beheersmaatregelen te nemen om verdere beschadiging te voorkomen. |

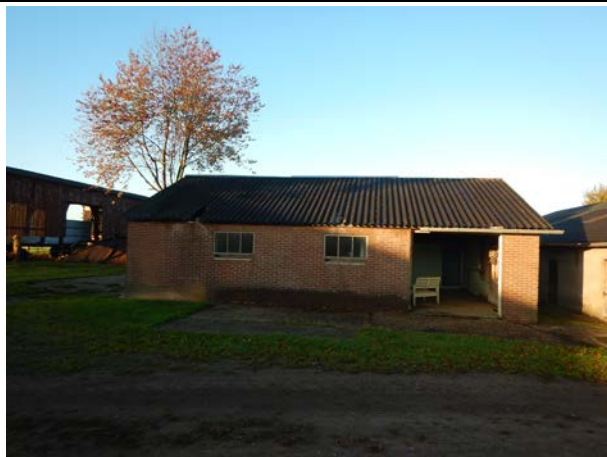
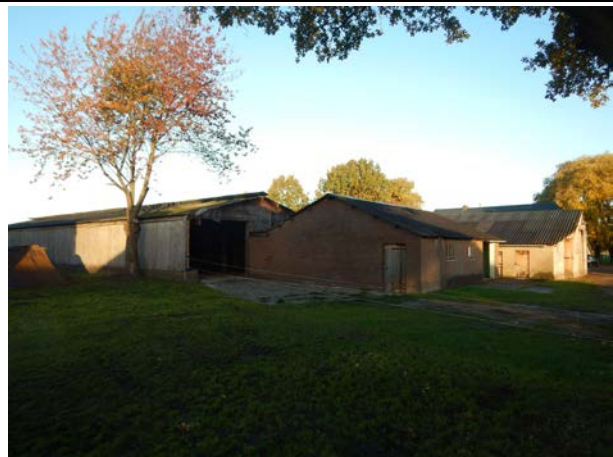
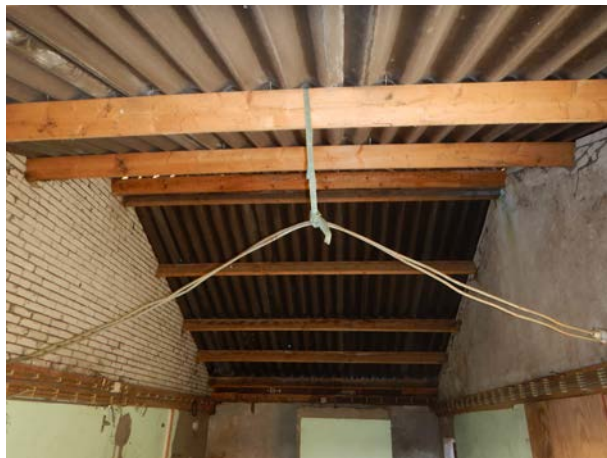
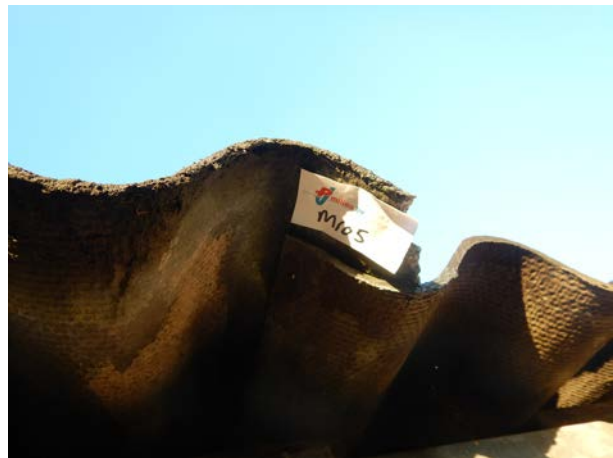
| Plaats van voorkomen | Schuur 4, golfplaat dakbeplating |
| Materiaal | Golfplaat |
| Percentage en type asbest | 10-15% chrysotiel |
| Beschadiging | Licht |
| Verwerking | Licht |
| Risicoklasse verwijdering | 2 |

| Aanbevelingen | Het asbesthoudende materiaal is licht beschadigd en licht verweerd. Emissie van asbestvezels of actuele risico's zijn naar verwachting op dit moment niet aanwezig. Geadviseerd wordt het materiaal op korte termijn te verwijderen of beheersmaatregelen te nemen om verdere beschadiging te voorkomen. |

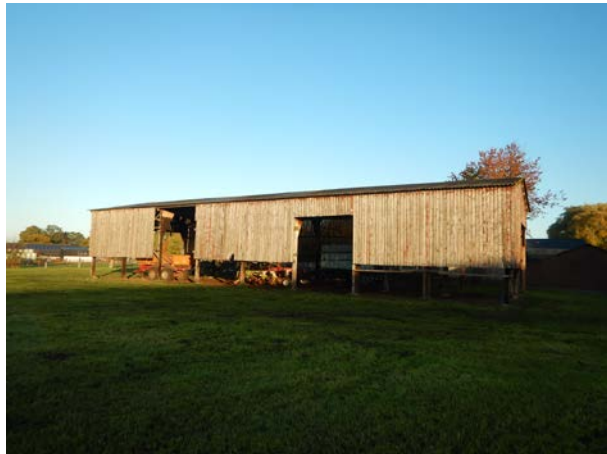
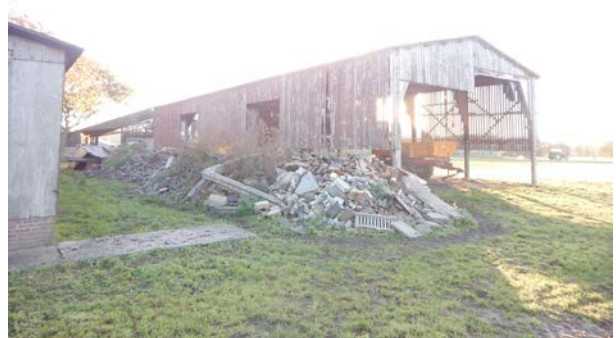
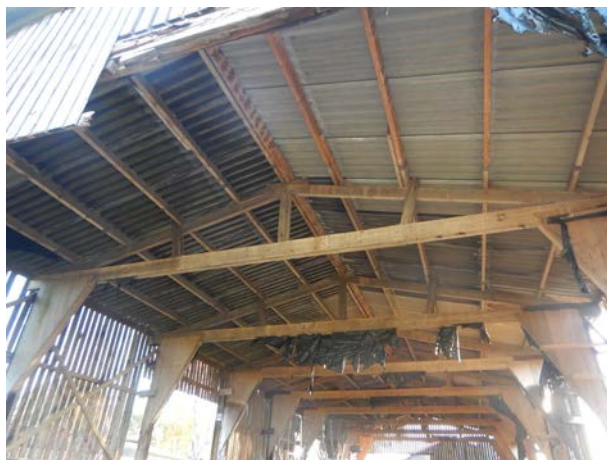
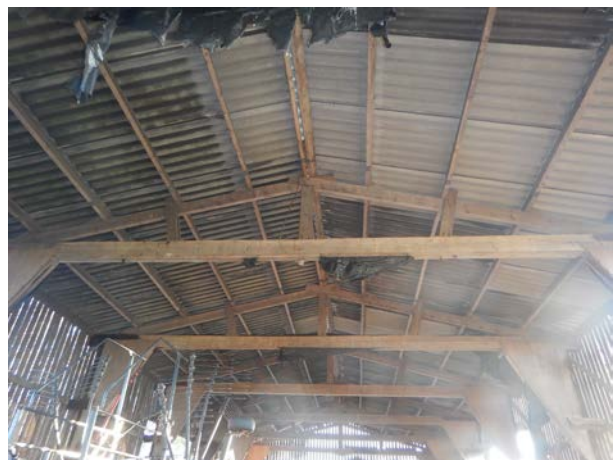
| Plaats van voorkomen | Schuur 5, golfplaat dakbeplating |
| Materiaal | Golfplaat |
| Percentage en type asbest | 10-15% chrysotiel |
| Beschadiging | Licht |
| Verwerking | Licht |
| Risicoklasse verwijdering | 2 |
| Opmerkingen | Enkele delen van het dak zijn in 2007 vervangen. |

| Aanbevelingen | Het asbesthoudende materiaal is licht beschadigd en licht verweerd. Emissie van asbestvezels of actuele risico's zijn naar verwachting op dit moment niet aanwezig. Geadviseerd wordt het materiaal op korte termijn te verwijderen of beheersmaatregelen te nemen om verdere beschadiging te voorkomen. |

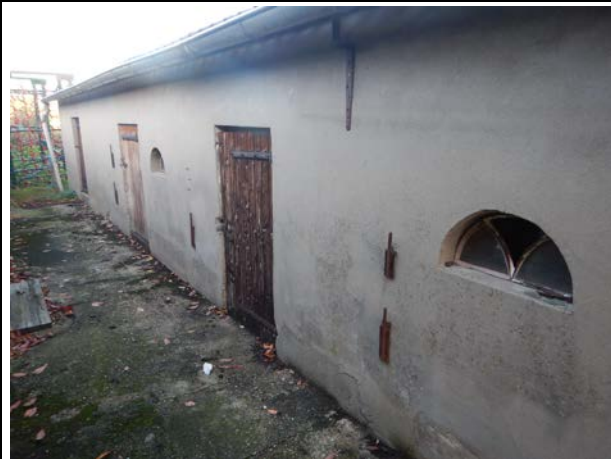
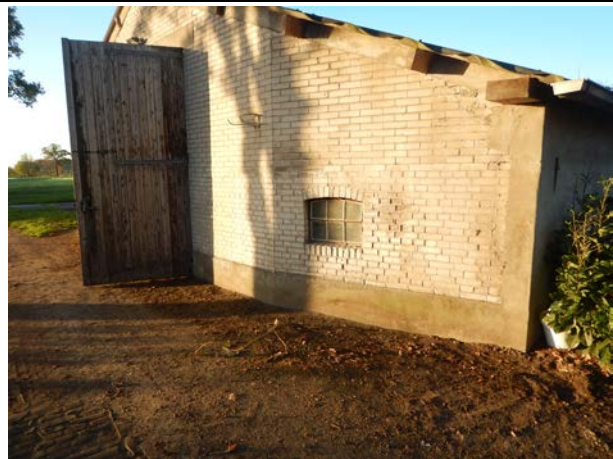
| Monstercode | M103 |

| Plaats van voorkomen | Schuur 2, in kozijnen |
| Materiaal | Stopverf |
| Percentage en type asbest | Niet aantoonbaar |

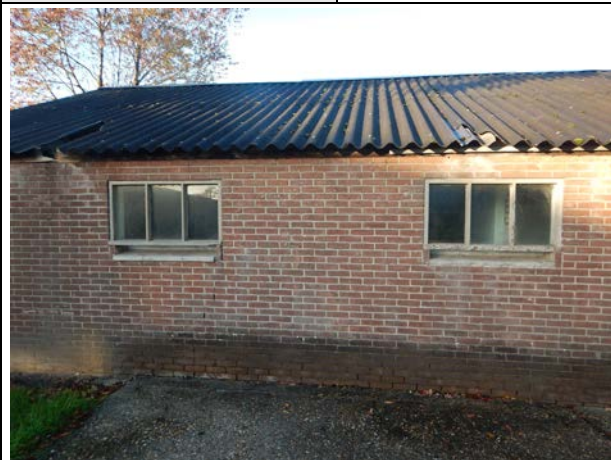
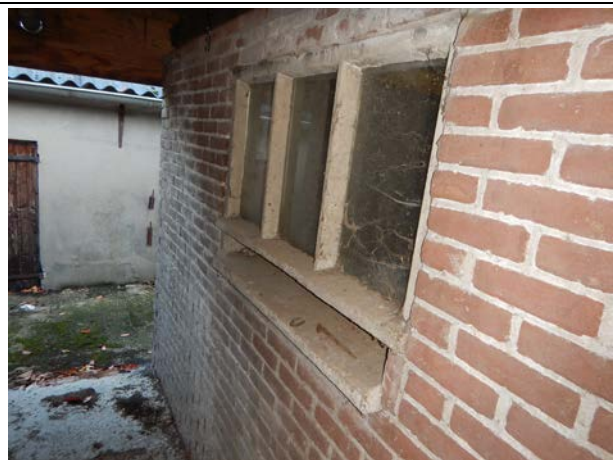
| Monstercode | M106 |

| Plaats van voorkomen | Schuur 4, in kozijnen |
| Materiaal | Stopverf |
| Percentage en type asbest | Niet aantoonbaar |
