VERKENNEND BODEMONDERZOEK

SLICHTENHORSTERWEG 41

TE NIJKERK

# Rapportage verkennend bodemonderzoek

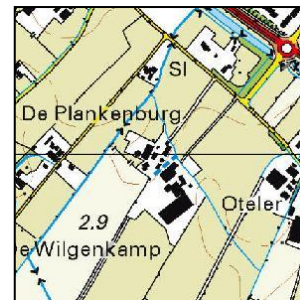
Figuur 6. 2015

Uit historisch kaartmateriaal (informatie topotijdreis) en luchtfoto's (omgevingsdienst De Vallei) blijkt dat de onderzoekslocatie rond 1900 in gebruik was als weiland en een agrarische bestemming had. Rond 1925 is nabij de onderzoekslocatie vermoedelijk een schuur of boerderij gebouwd. Na 1925 is deze bebouwing gesloopt. De onderzoekslocatie is tot op heden in gebruik als weiland en gelegen tussen een boerderij daterend van 1774 (Slichterhorsterweg 41, info Bagviewer) aan de noordzijde van de onderzoekslocatie en een stal, daterend van 1983 (Slichterhorsterweg 43, Bagviewer) ten zuiden van de onderzoekslocatie. Tot op heden is de onderzoekslocatie geheel onverhard en in gebruik als sloot.

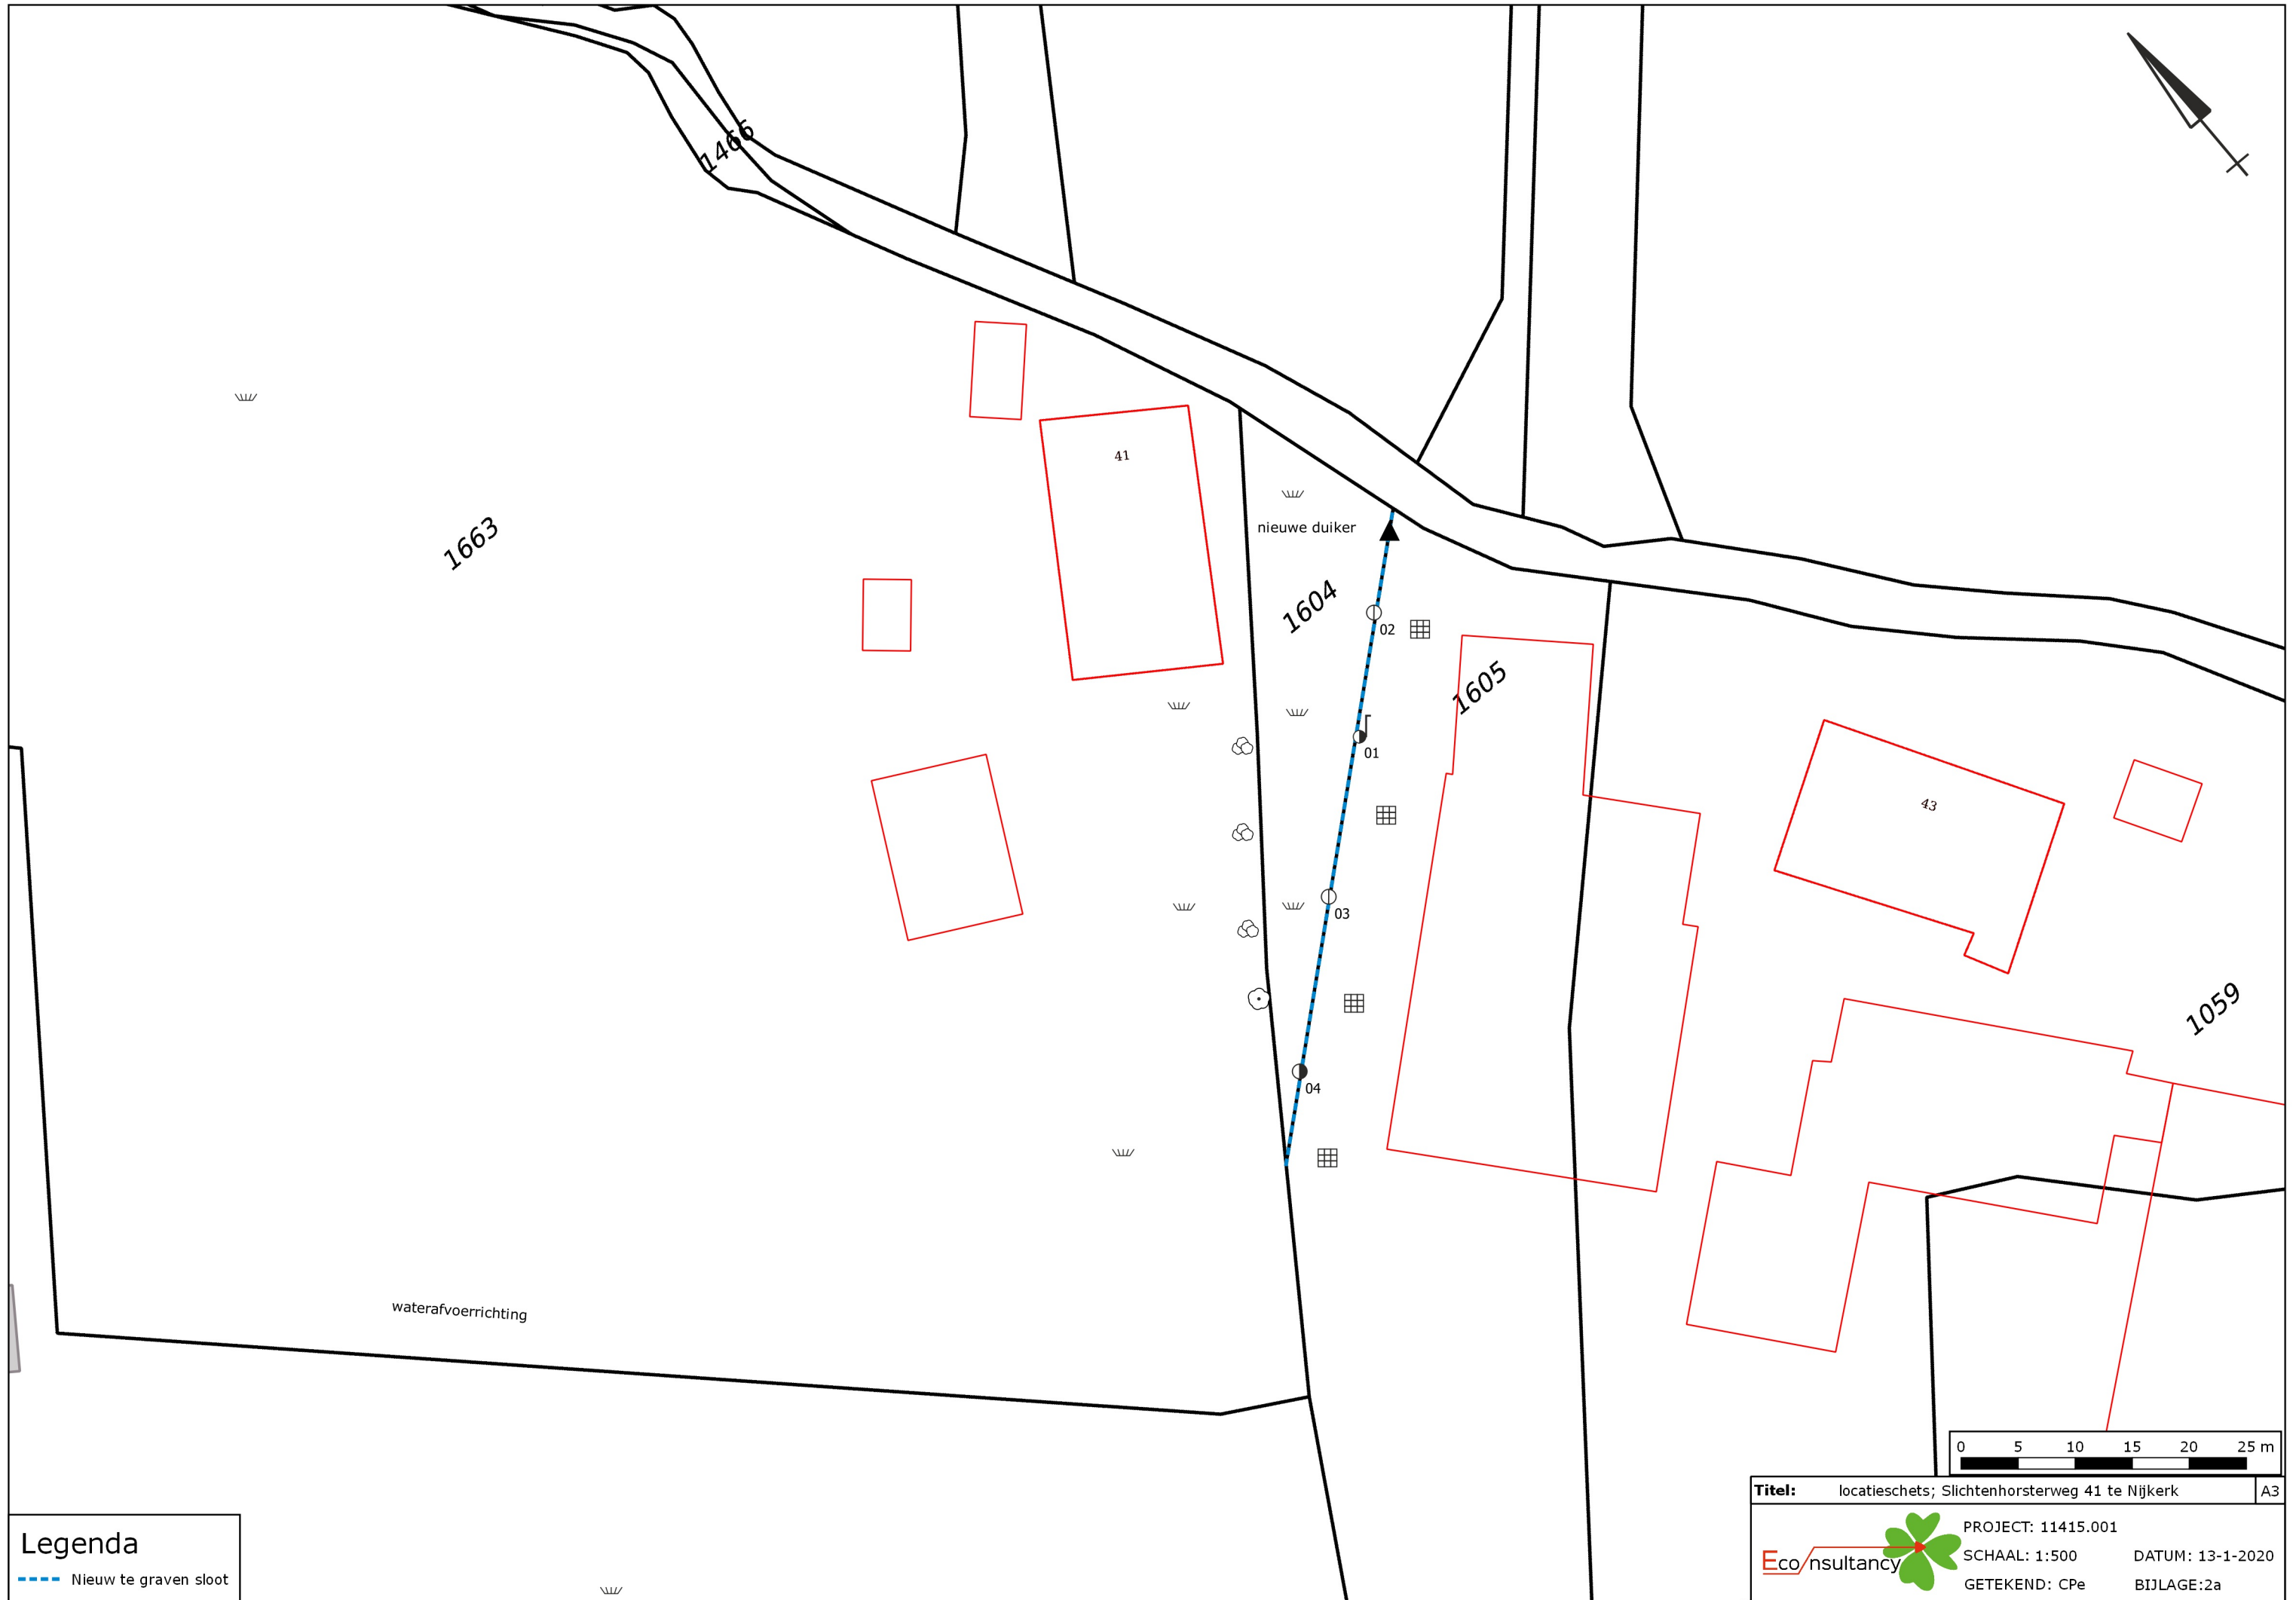
| <b>Titel:</b> locatieschets; Slichtenhorsterweg 41 te Nijkerk | | A3 |

In bijlage 2a is de huidige situatie op een locatieschets weergegeven. Bijlage 2b bevat enkele foto's van de onderzoekslocatie.

--- Nieuw te graven sloot

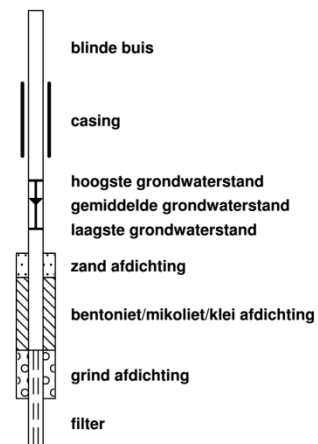
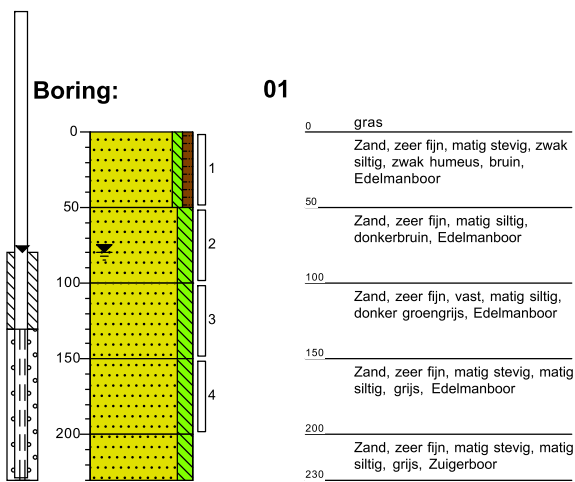
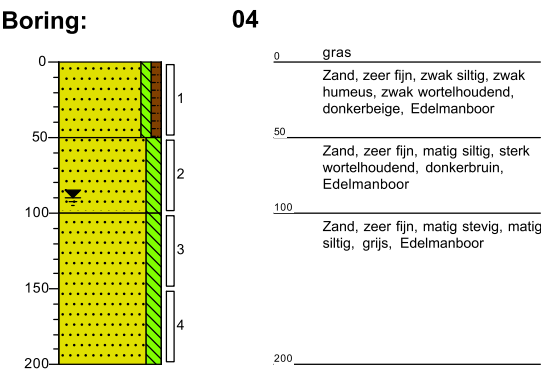
# Bijlage 3 Boorprofielen

Tijdens het opstellen van het boorplan is rekening gehouden met de doelstellingen en de richtlijnen, die geformuleerd zijn in de inleiding. Daarnaast is rekening gehouden met de gegevens voortvloeiend uit het vooronderzoek en de ligging van kabels en leidingen. Bijlage 2a bevat de locatieschets met daarop aangegeven de situering van de boorpunten en de peilbuis. In bijlage 3 zijn de boorprofielen opgenomen.

In het totaal zijn er met behulp van een edelmanboor 4 boringen geplaatst; 2 boringen tot 0,5 m -mv, 1 boring tot 2,0 m -mv en 1 boring tot 2,3 m -mv. Deze diepe boring is afgewerkt als peilbuis, teneinde de milieuhygiënische kwaliteit van het grondwater te kunnen bepalen. Van het opgeboorde materiaal is een boorbeschrijving conform de NEN 5104 gemaakt en zijn er grondmonsters genomen over trajecten van ten hoogste 0,5 m, waarbij bodemlagen met verontreinigingskenmerken of een afwijkende textuur separaat bemonsterd zijn.

De bodem bestaat voornamelijk uit zwak tot matig siltig, zeer fijn zand. De bovengrond is bovendien zwak tot matig humeus. In het opgeboorde materiaal zijn zintuiglijk geen verontreinigingen waargenomen. Tijdens de veldwerkzaamheden zijn op het maaiveld van de onderzoekslocatie, alsmede in de bodem, geen puin(resten) of andere asbestverdachte materialen aangetroffen.
