## Historisch vooronderzoek

Adres: Achterduijst 2  
Postcode, Plaats: 3861 MP NIJKERK

Projectnummer: **2027051**  
Versie: **01**  
Revisiestatus: Definitief

Uitvoering conform: NEN 5725

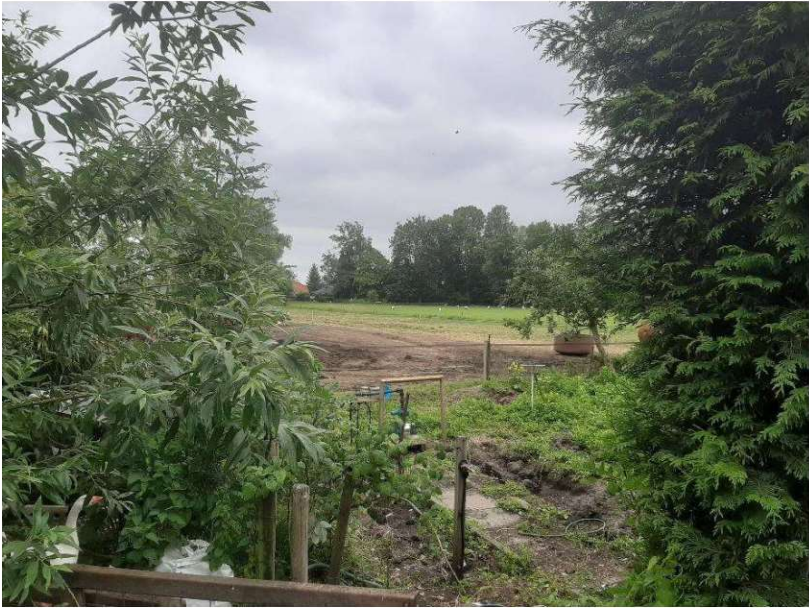
FOTO 1

| Visuele inspectie en waarneming door veldwerker | <p>Uit de visuele inspectie van de onderzoekslocatie zijn geen aanwijzingen voor bodembelastende activiteiten of bodemvreemde materialen bekend geworden. De dakbedekking van de woning op de onderzoekslocatie bestaat uit dakpannen.</p> <p>De kas en de mestplaat zijn reeds verwijderd.</p> |
