VERKENNEND BODEMONDERZOEK EN  
VERKENNEND ONDERZOEK ASBEST IN  
PUIN

NAUTENASEWEG 2

TE NIJKERK

| <b>Rapportnummer</b> | 11503.001 |

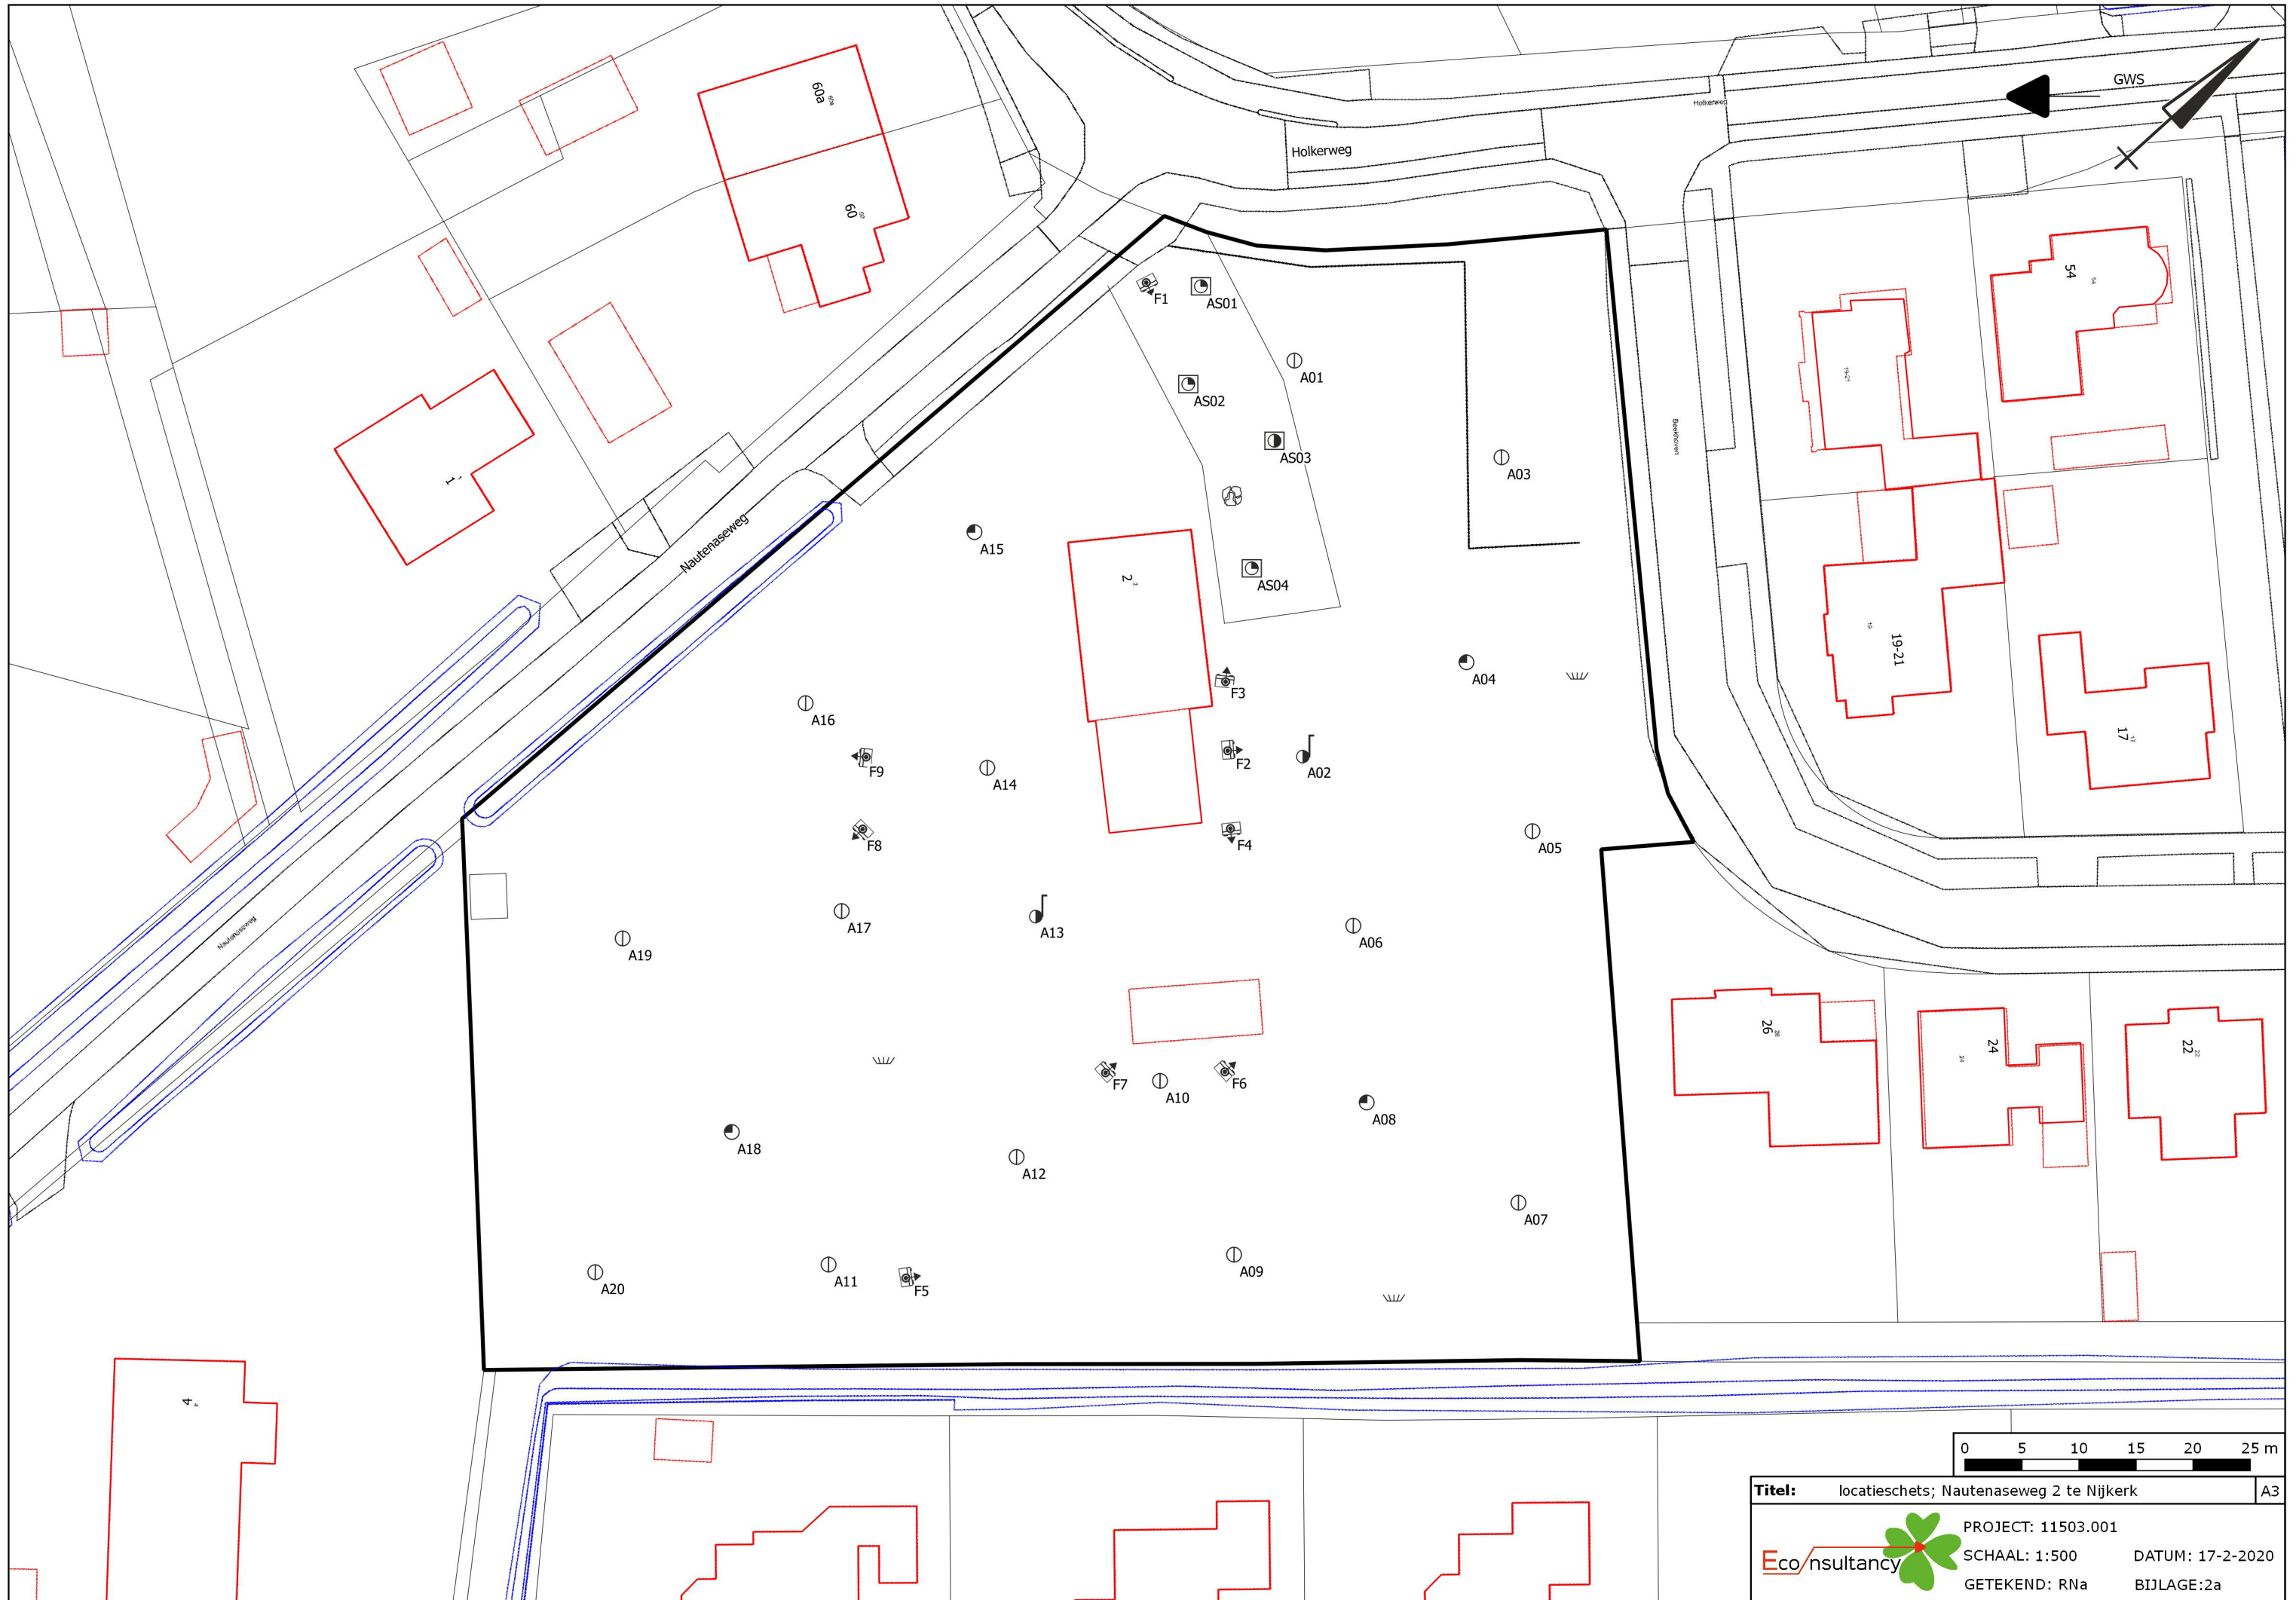
In bijlage 2a is de huidige situatie op een locatieschets weergegeven. Bijlage 2b bevat enkele foto's van de onderzoekslocatie.
