# Vooronderzoek conform NEN 5725

Westerdorpsstraat 97 te Hoevelaken

Projectnummer: 3673.01

Datum: 1 juli 2022

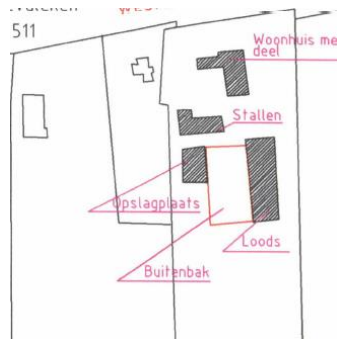
Afbeelding 1: situering onderzoeklocatie

Het onderzoek is uitgevoerd ter plaatse van de (destijds) aanwezige buitenbak, tussen de (thans aanwezige) rijhal en de oostelijke schuur (zie onderstaande afbeelding 1 en 2).

Bij het onderzoek zijn zintuiglijk geen waarnemingen gedaan die duiden op een mogelijke verontreiniging van de bodem.

In de bovengrond is een gehalte minerale olie van 20 mg/kg ds. aangetoond, wat boven de destijds geldende streefwaarde lag. In de ondergrond liggen de aangetoonde gehalten onder de streefwaarde. In het grondwater liggen de aangetoonde concentraties chroom, zink, benzeen en toluen boven de (destijds geldende) streefwaarde.

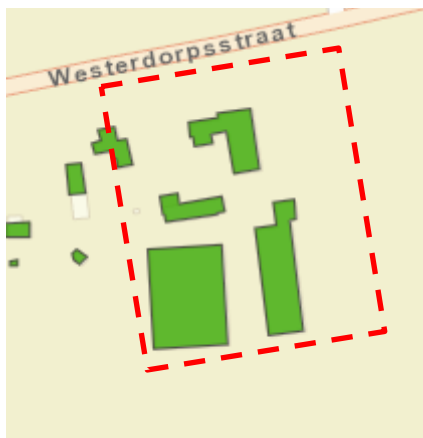
Op de Asbestdakenkaart van de provincie Gelderland blijkt dat de dakbedekking van de boerderij en bijgebouwen aangemerkt zijn als niet verdacht/gesloopt. (<https://www.gelderland.nl/bestanden/Geo-teksten/Webmaps/Asbestdakenkaart/index.html>).

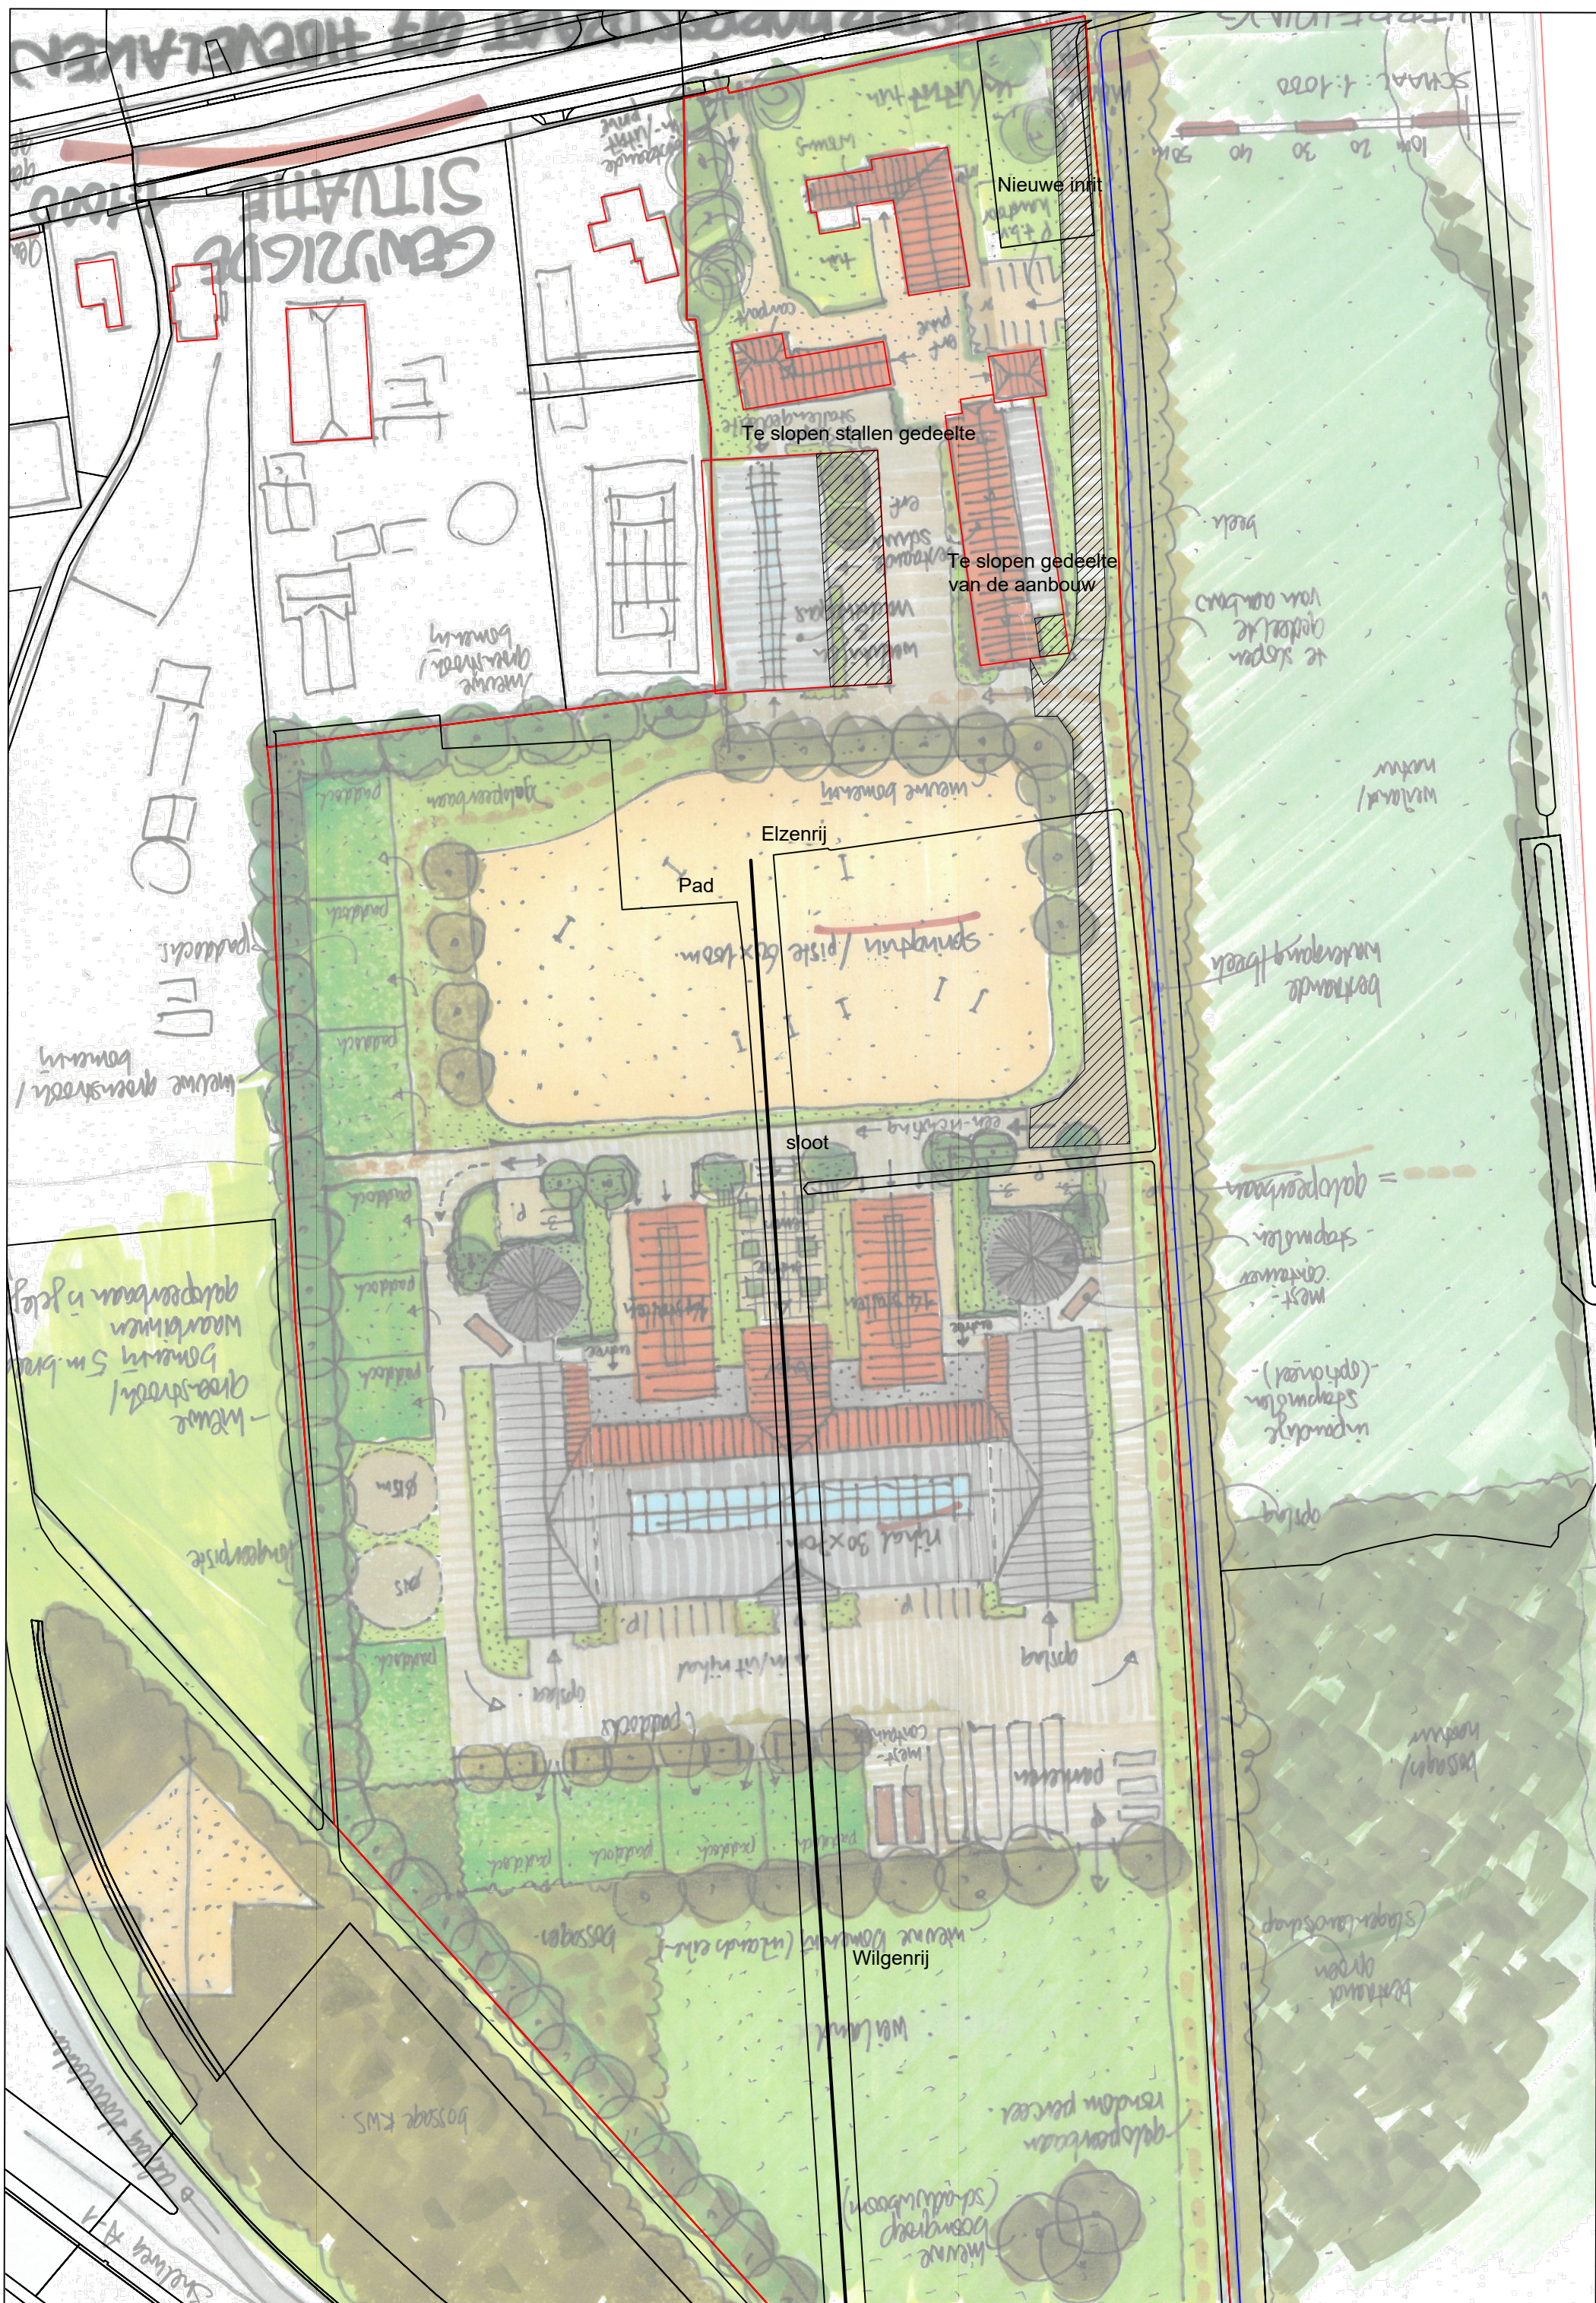
Schetsontwerp

De bestaande paardenhouderij wordt in zuidelijke richting uitgebreid met de realisatie van een trainingscomplex en een paardenbak. Rondom dit trainingscomplex zullen parkeerplaatsen en 'paddocks' aangelegd worden. De thans aanwezige rijhal zal gesloopt worden, en van de oostelijke schuur zal de (later aangebrachte) aanbouw verwijderd worden. Op het oostelijk deel van het perceel zal een ontsluitingsweg naar het trainingscomplex gerealiseerd worden. Het schetsontwerp is opgenomen in bijlage 1.3 van deze rapportage.

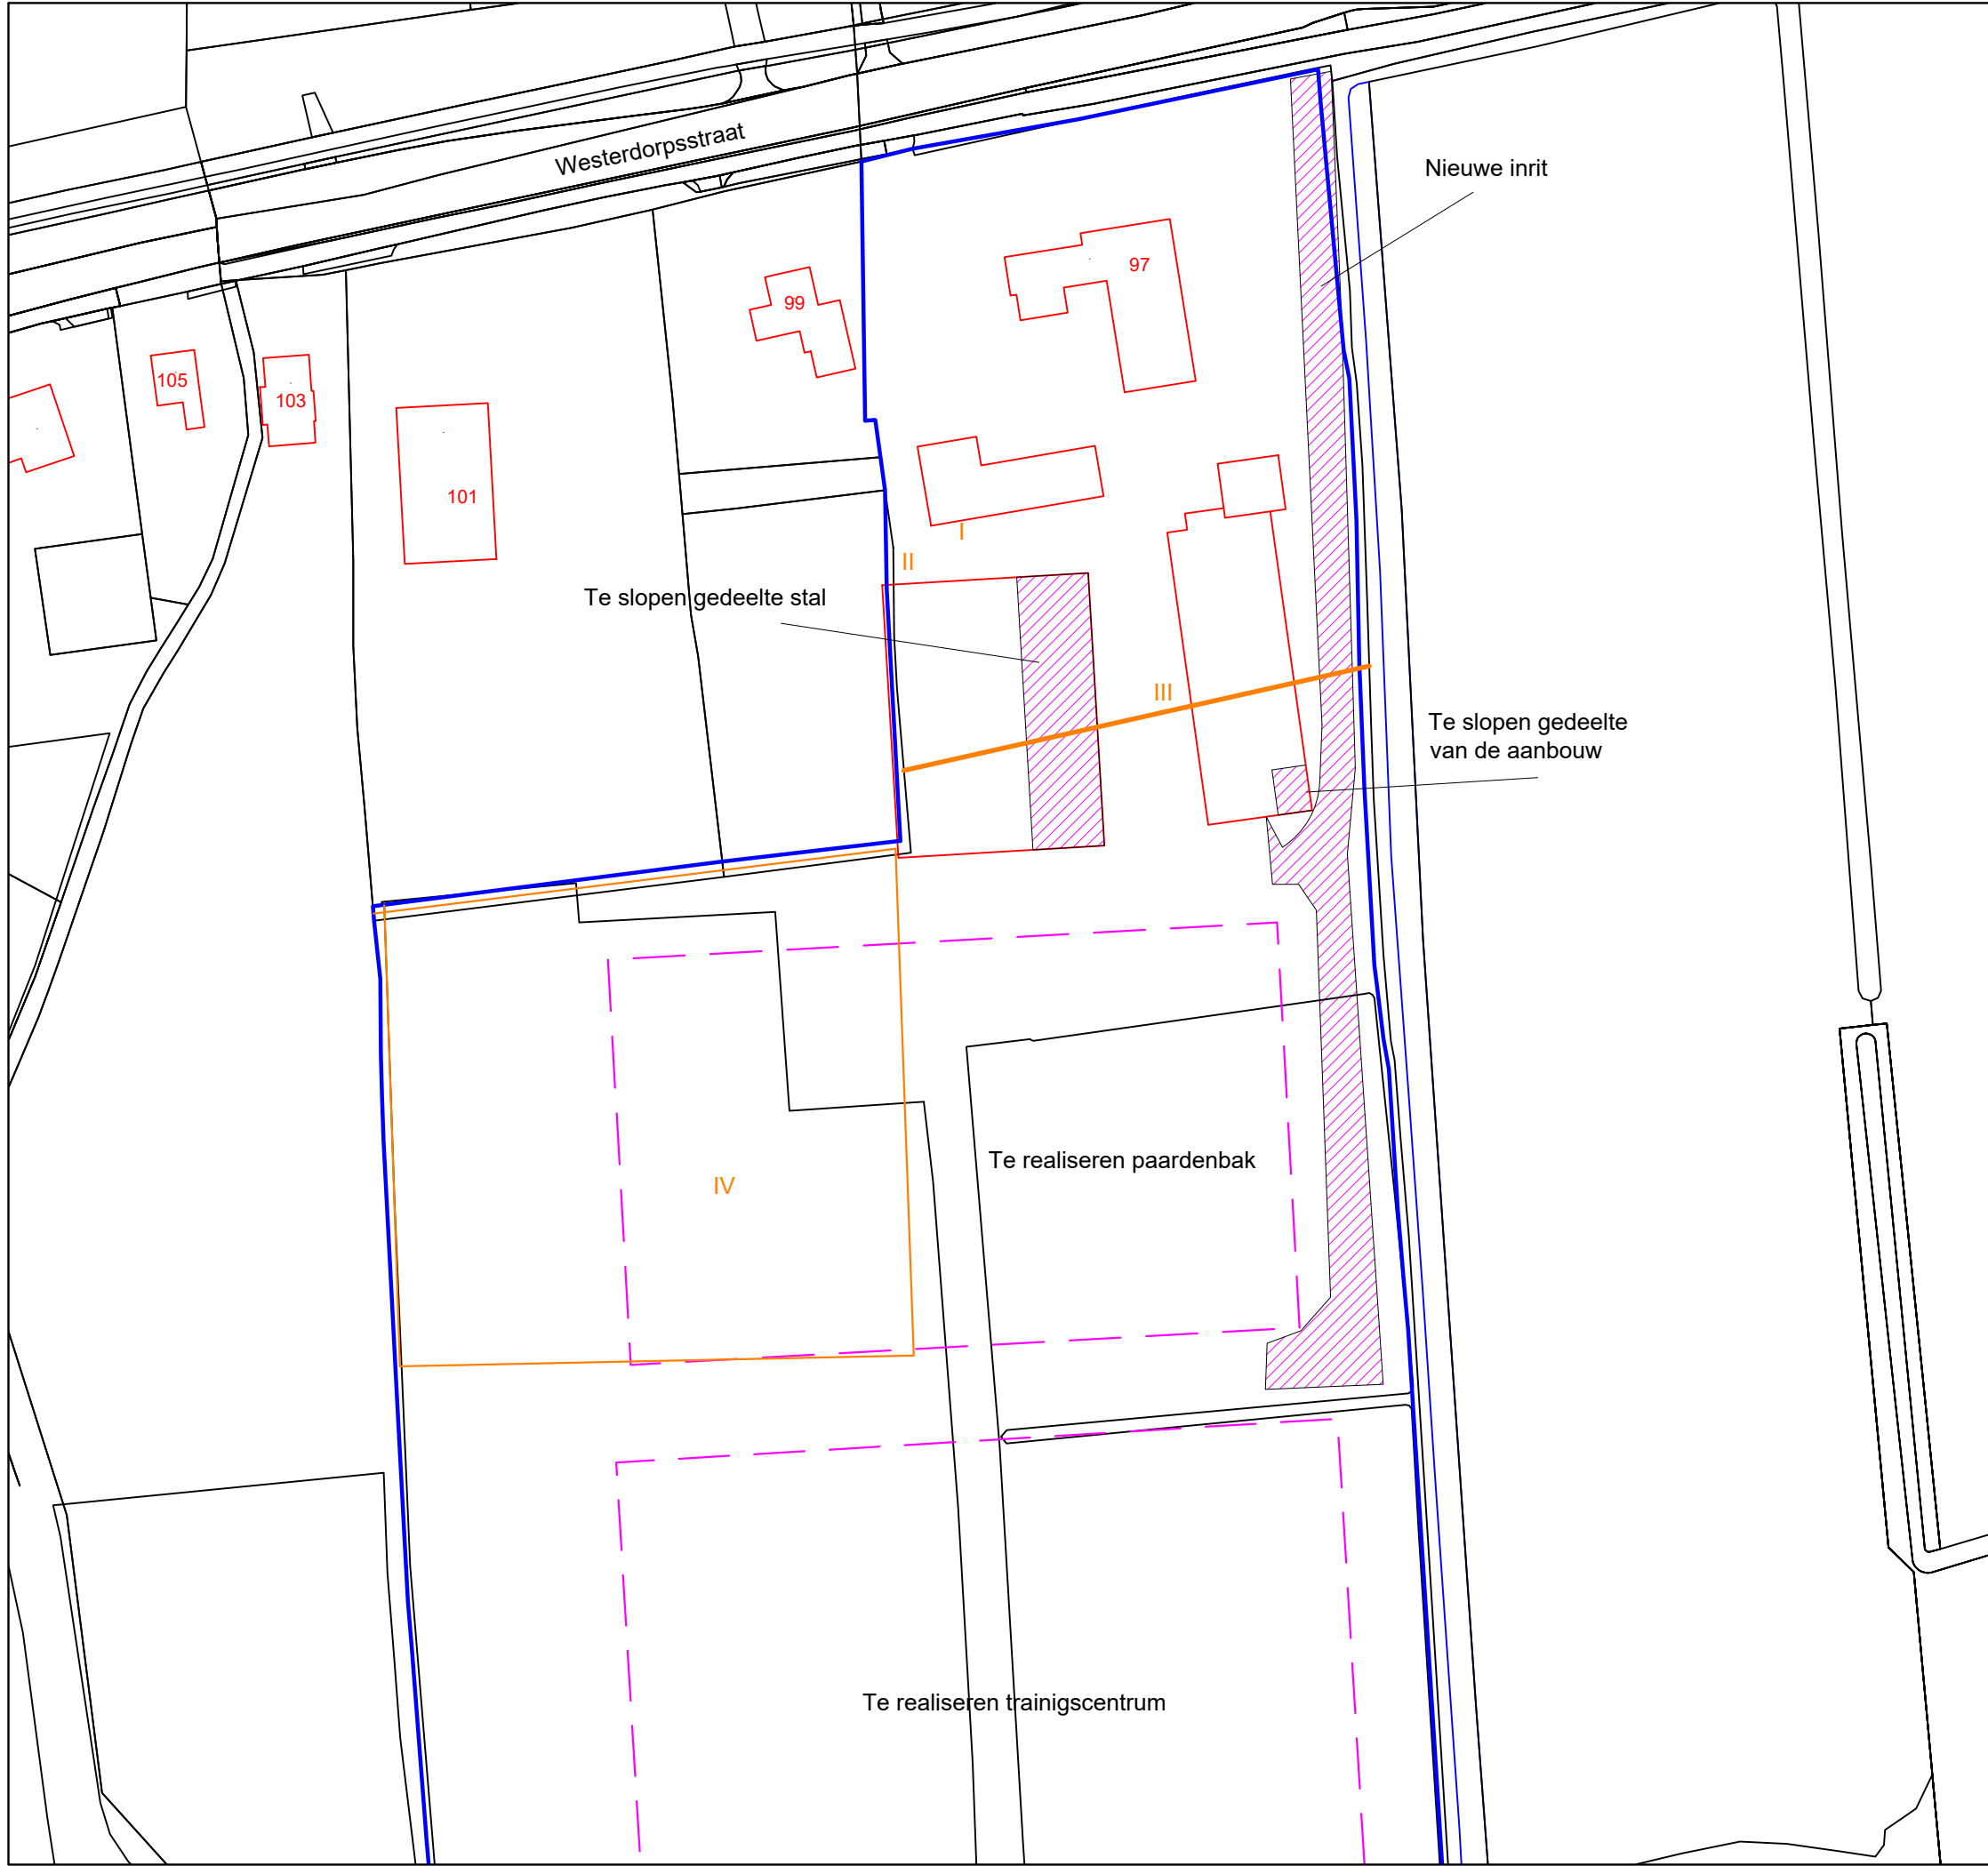
| Omschrijving: | Situatietekening verdachte locaties | | |

- Voormalige bovengrondse dieseltank, in de zuidwestelijke hoek van de schuur ten zuidoosten van de woning/kantoor. Deze tank is aangegeven op de bouwtekening uit 1997 en thans niet meer aanwezig. Er zijn geen gegevens over de verwijdering van deze tanks aanwezig. Mogelijk is door lekkages en/of morsingen een verontreiniging van de bodem ontstaan;

- Huidig aanwezige bovengrondse dieseltank, aanwezig in de noordwestelijke hoek van de fok- en trainingsstal. Deze tank is gesitueerd in een lekbak, er zijn geen echter geen gegevens bekend over uitgevoerde milieucontroles. Mogelijk is door lekkages en/of morsingen een verontreiniging van de bodem ontstaan;

- Voormalige boomgaard ten zuidwesten van de fok- en trainingsstal (noordelijk deel perceel 3499). Niet uit te sluiten valt dat het historische gebruik van bestrijdingsmiddelen heeft geleid tot een verontreiniging van de (boven)grond;

- Mogelijk aanwezig gedempte sloot onder de fok- en trainingsstal en de schuur ten zuidoosten van de woning/kantoor. Er kan niet uitgesloten worden dat er in het verleden in oost-westelijke richting een sloot gesitueerd is geweest als afscheiding van het vroegere erf en de agrarische gronden. Mogelijk is bij het dempen van deze sloot bodemvreemd materiaal en/of verontreinigde grond gebruikt.

- LEGENDA
- Kadastrale grens
  - Bebouwing
  - Huisnummer 97
  - Onderzoekslocatie
  - Toekomstige ontwikkeling
  - Verdachte deellocatie
  - I Voormalige aanwezige bovengronds tank
  - II Thans aanwezige bovengrondse tank
  - III Mogelijk gedempte sloot
  - IV Voormalige boomgaard (1920 - 1950)

Aanbevolen wordt om in overleg met de Omgevingsdienst de Vallei te bepalen of bodemonderzoek noodzakelijk is op deze meer verdachte locaties.

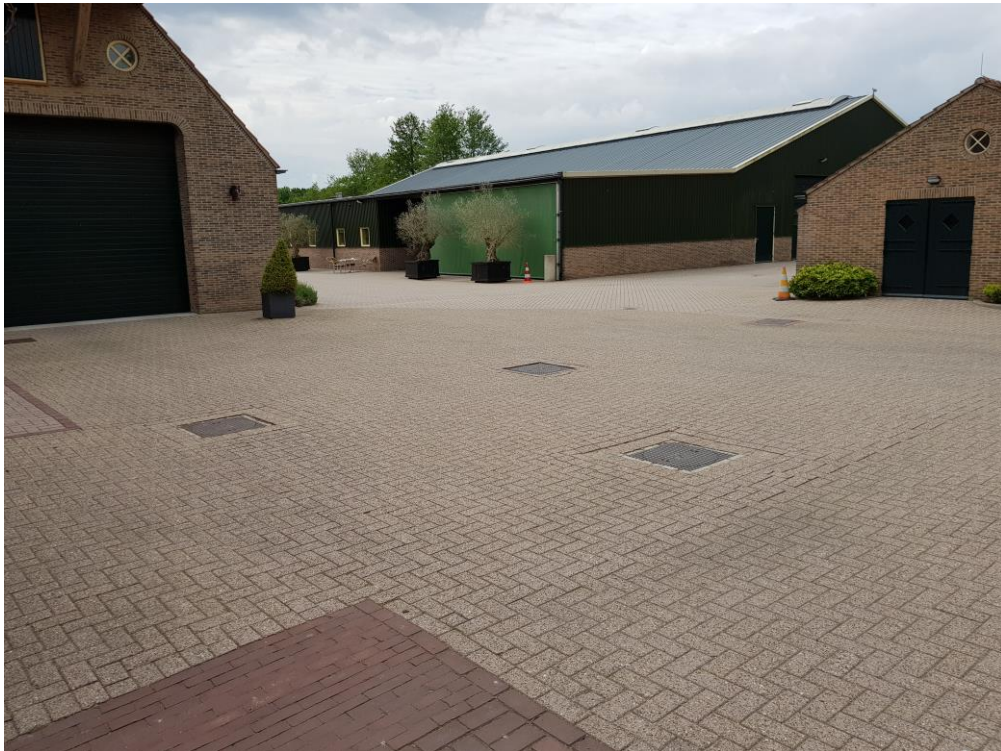
Overzicht erf, zicht op rij-stal

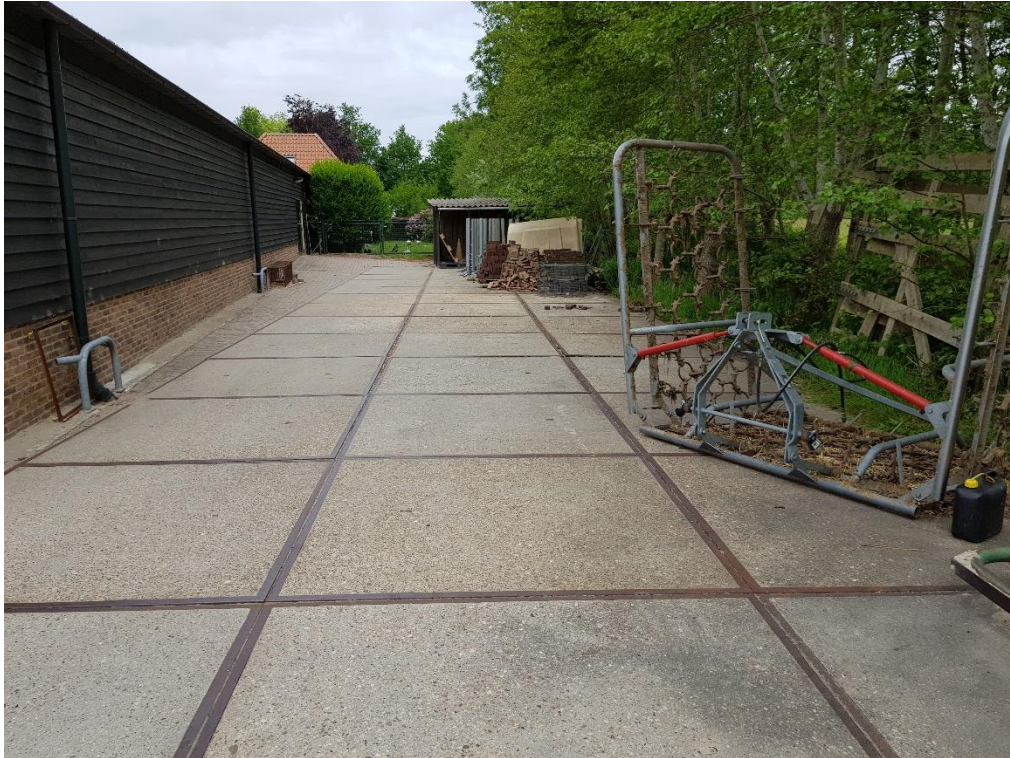
Het terrein tussen de drie schuren is voorzien van een (beton)klinkerverharding, ten oosten van de paardenstalling is een deel voorzien van stelconplaten.

Oostzijde paardenstalling (stelconplaten)

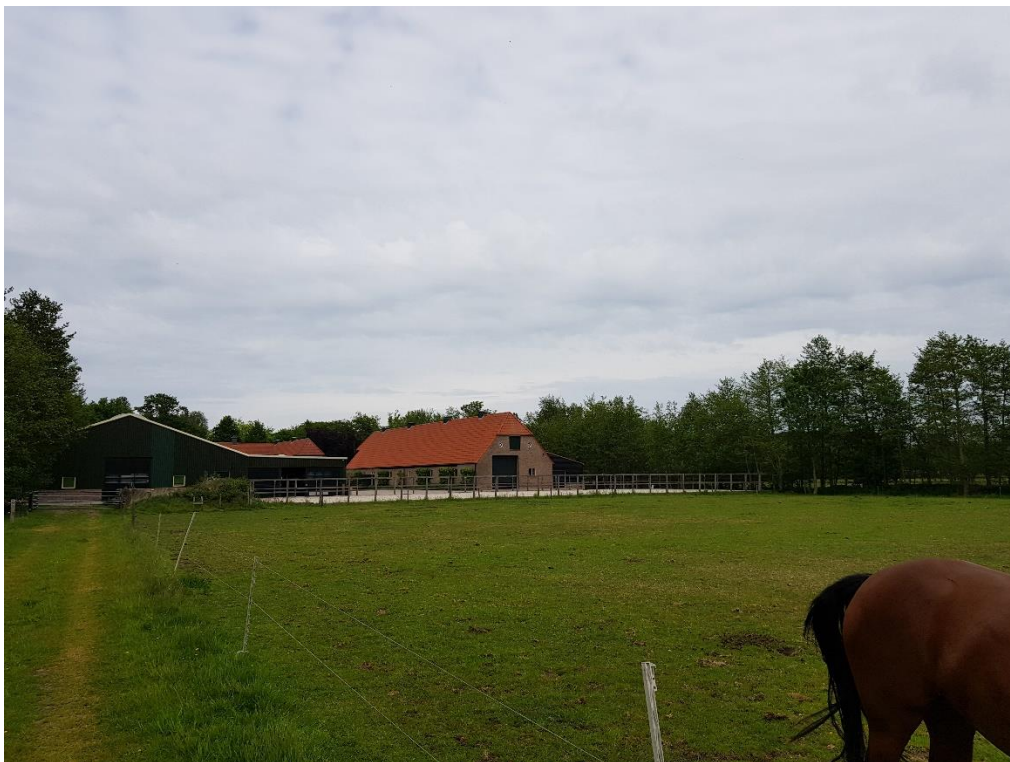
Overzicht erf met schuren en paardenbak

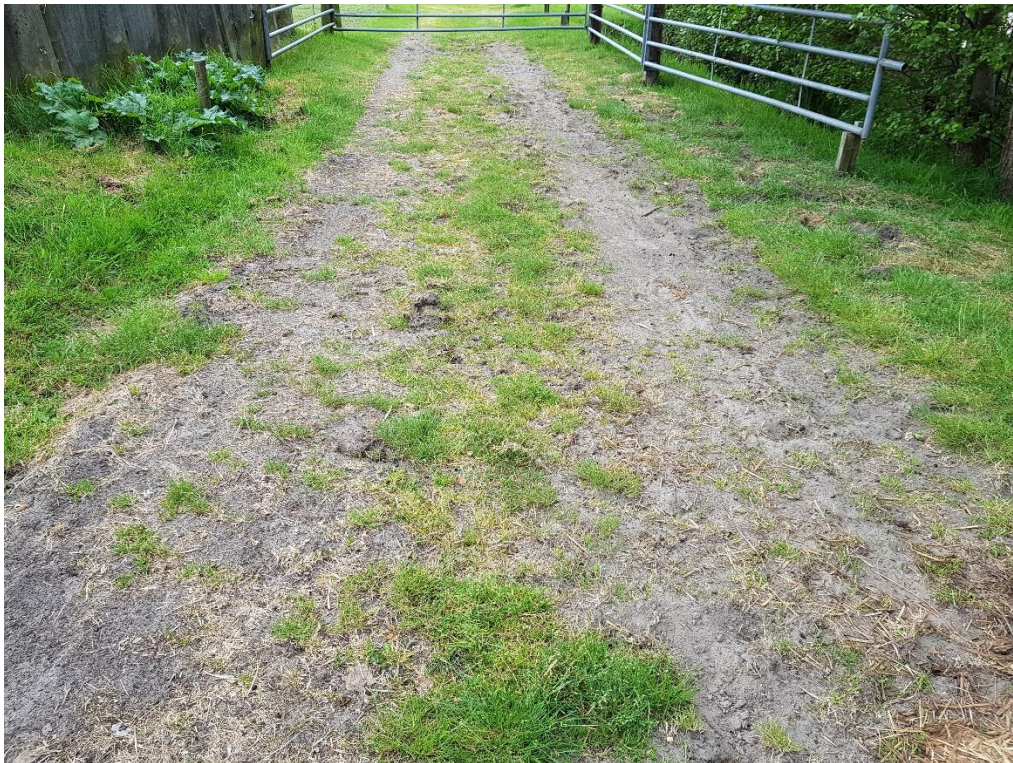
Westelijk van de mestopslag is een zandpad aanwezig, welke doorloopt tot de zuidelijke grens van de onderzoekslocatie. In het zandpad zijn (visueel) geen bodemvreemde materialen waargenomen. Ten westen van het zandpad is een elzensingel en een smalle sloot aanwezig. Ook de oostelijke grens van de locatie betreft een elzensingel en een watergang.

Zandpad, vanaf erf richting A1

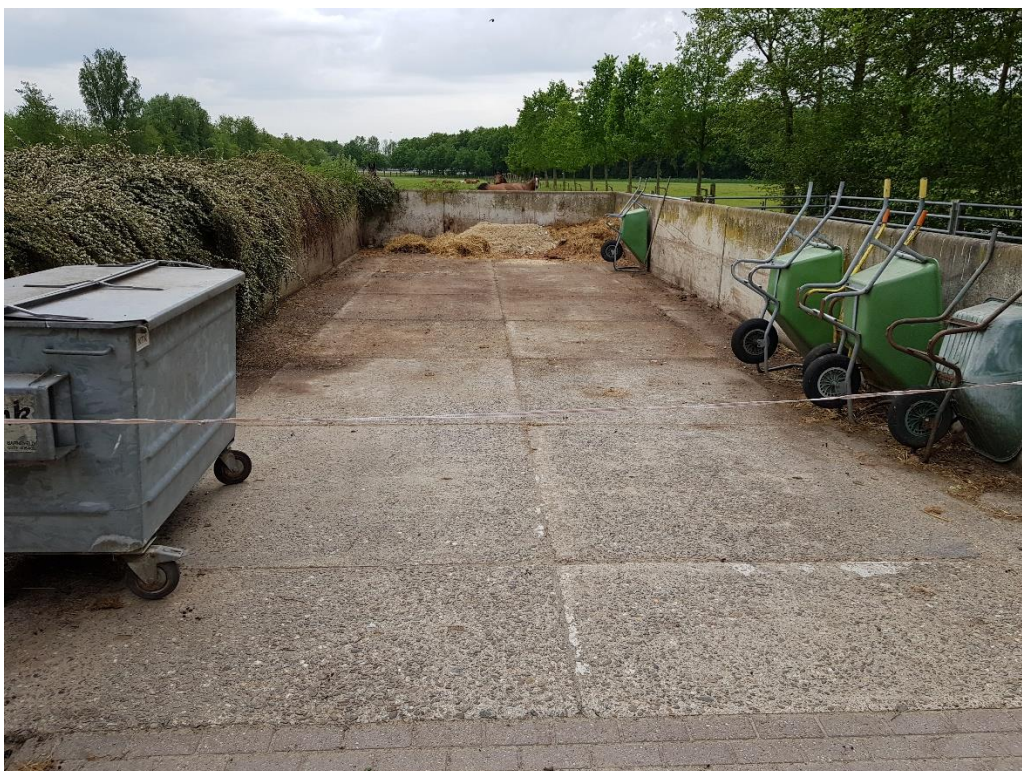
Ten zuiden van de schuren is een paardenbak voorzien van zand aanwezig. Naast deze paardenbak een betonnen bak aanwezig voor de opslag van paardenmest. Voor het overige bestaat de onderzoekslocatie uit weilanden, waarin paarden en runderen aanwezig zijn.

Opslag (paarden)mest
