## Ds. Kuypersstraat 6, Nijkerk

Milieuhygiënisch vooronderzoek  
Verkennd milieukundig bodemonderzoek

Kenmerk : A4396-06/PDI/rap1  
Datum : 11 augustus 2023

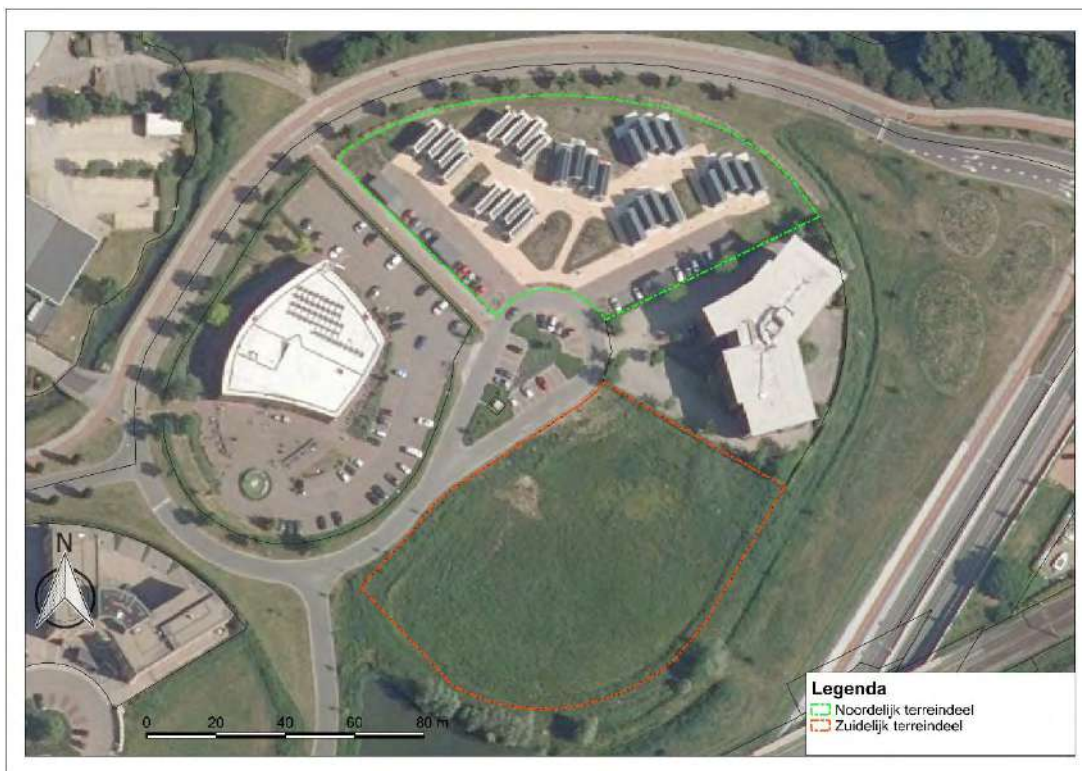
Afbeelding 1: Onderzoeksgebied bestaande uit een noordelijk terreindeel (Noord) en een zuidelijk terreindeel (Zuid) (bron: Luchtfoto 2022)

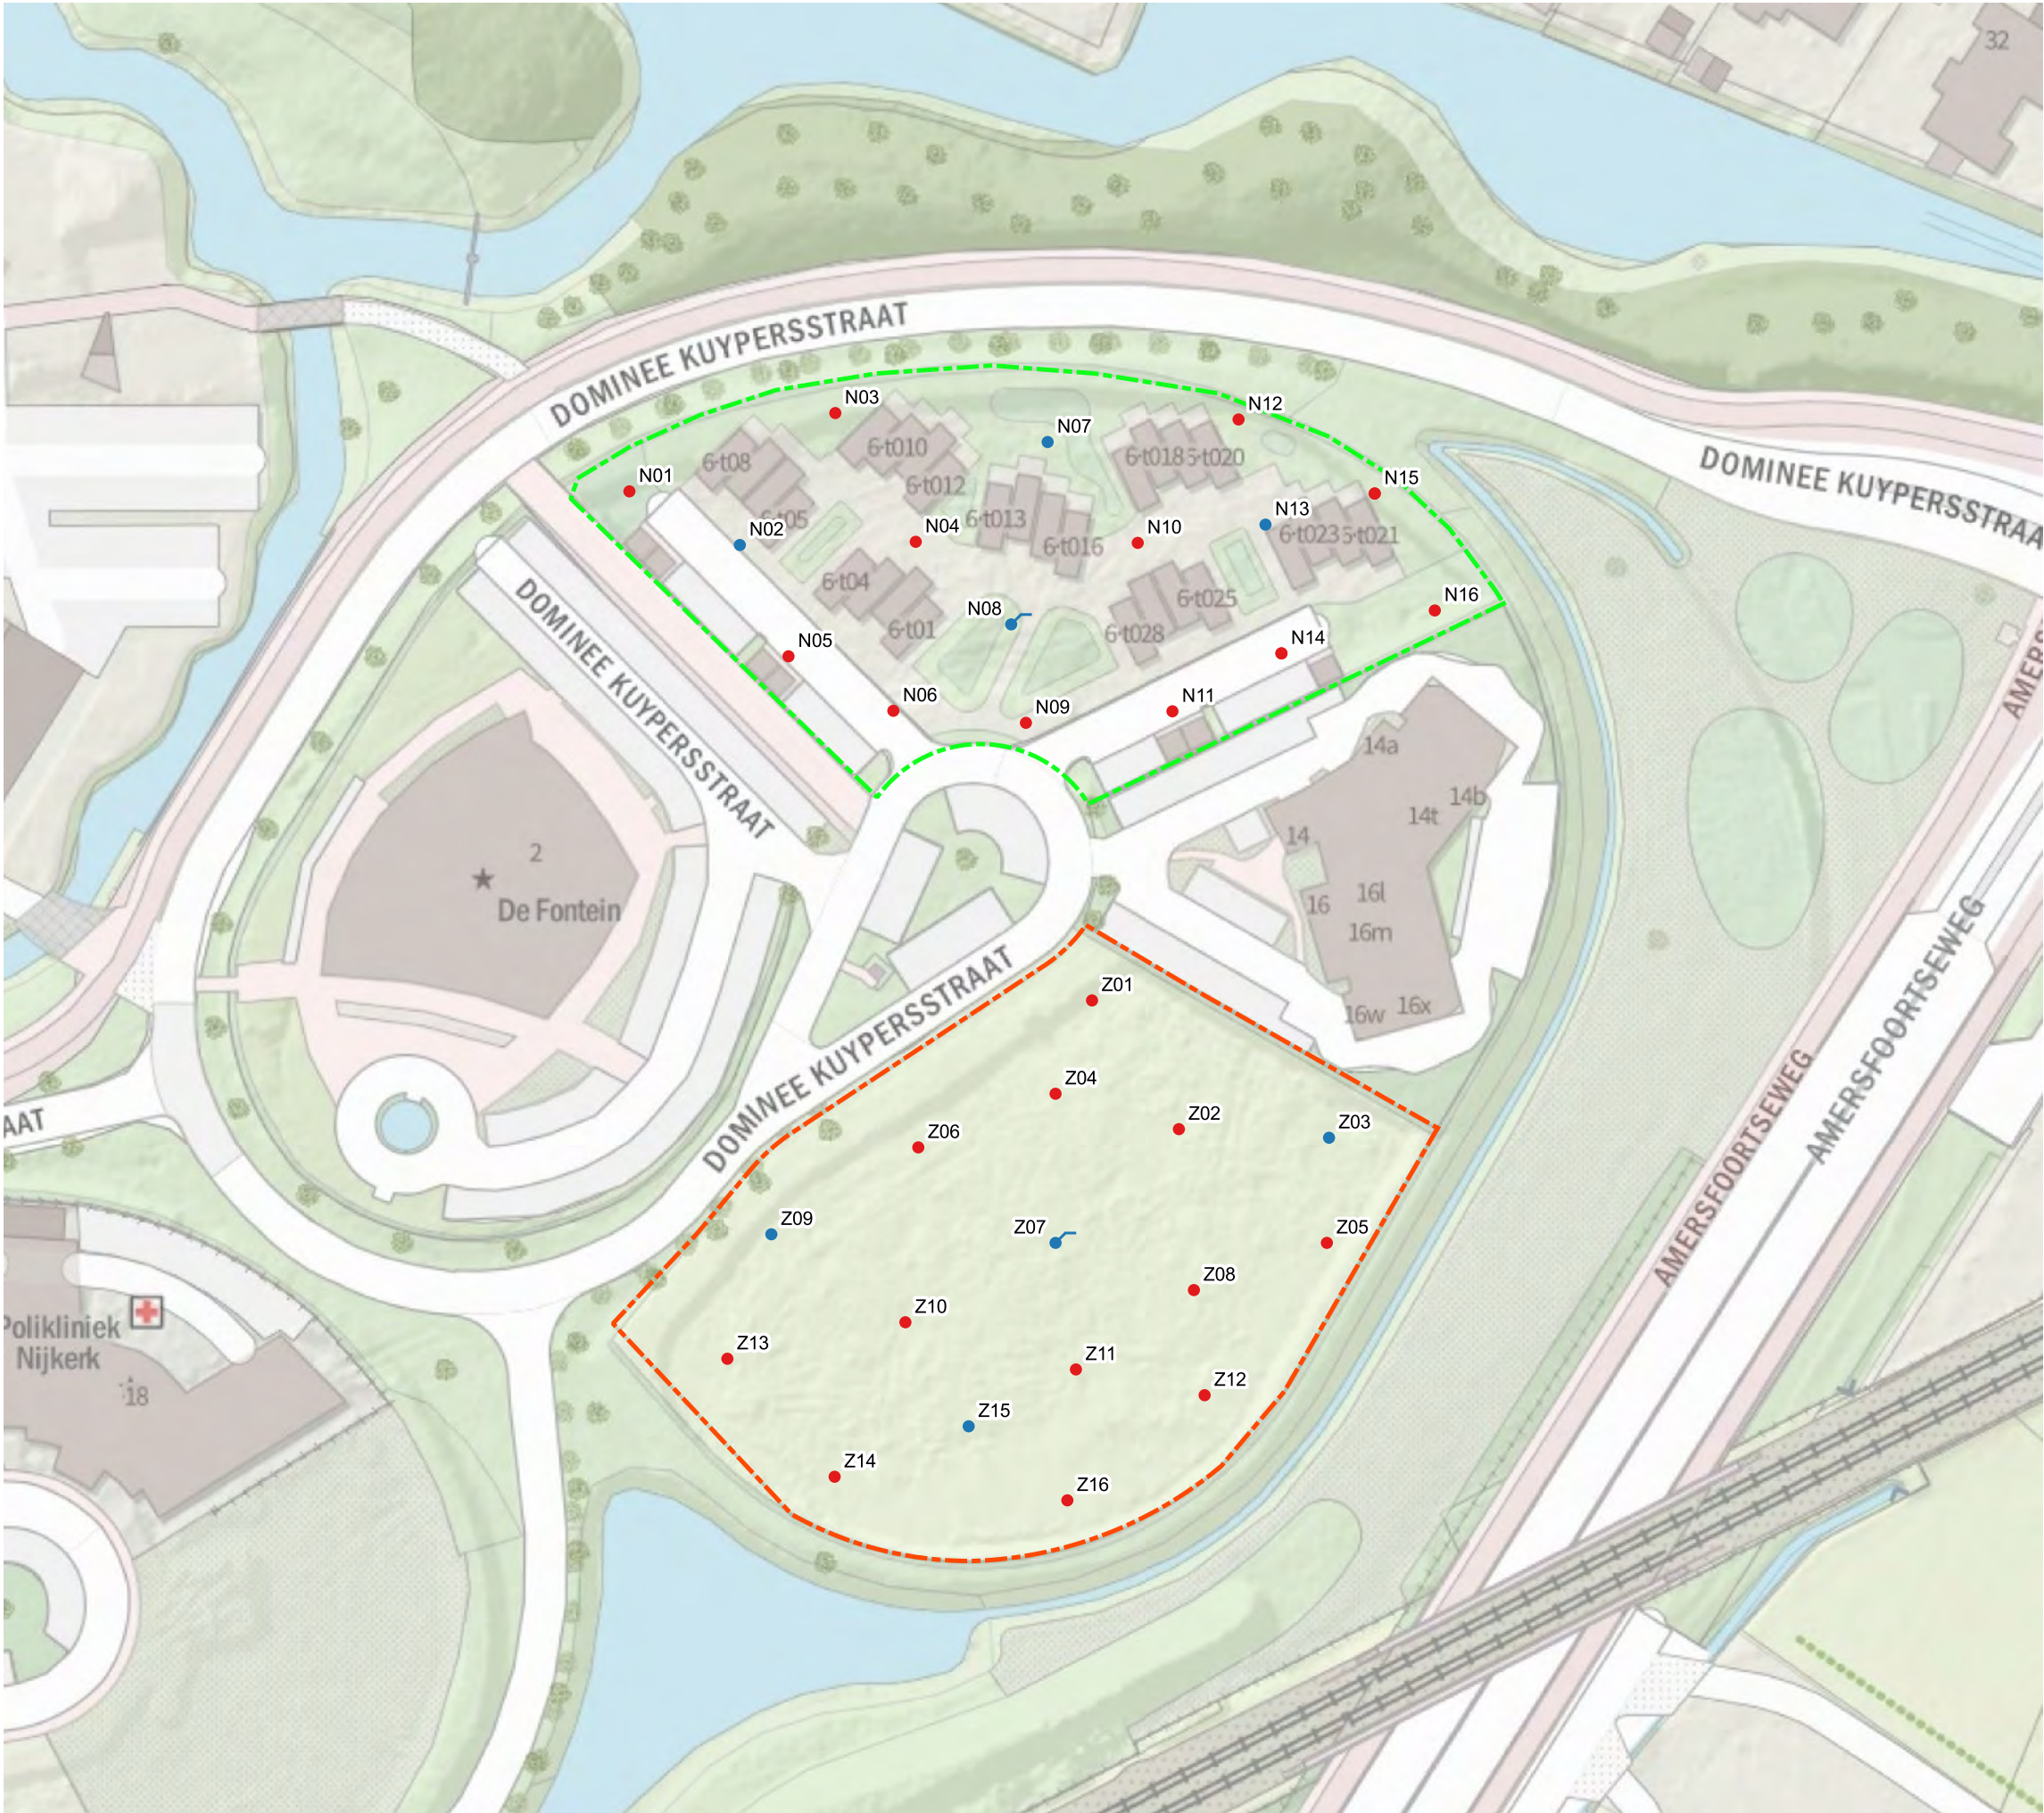
**BIJLAGE 1.2**  
Situatietekening

- Noordelijk terreindeel
- Zuidelijk terreindeel
- Boringen Noord
  - Boring tot 0,5 m-mv
  - Boring tot 2,0 m-mv
  - Boring met peilbuis
- Boringen Zuid
  - Boring tot 0,5 m-mv
  - Boring tot 2,0 m-mv
  - Boring met peilbuis

Een samenvatting van de tijdens het veldonderzoek uitgevoerde werkzaamheden is opgenomen in de navolgende tabel. De posities van de genoemde meetpunten zijn weergegeven op situatietekening 1.2 die in bijlage 1 is opgenomen.
