HISTORISCH BODEMONDERZOEK

APPELSESTRAAT 25

TE NIJKERK

# Rapportage historisch bodemonderzoek

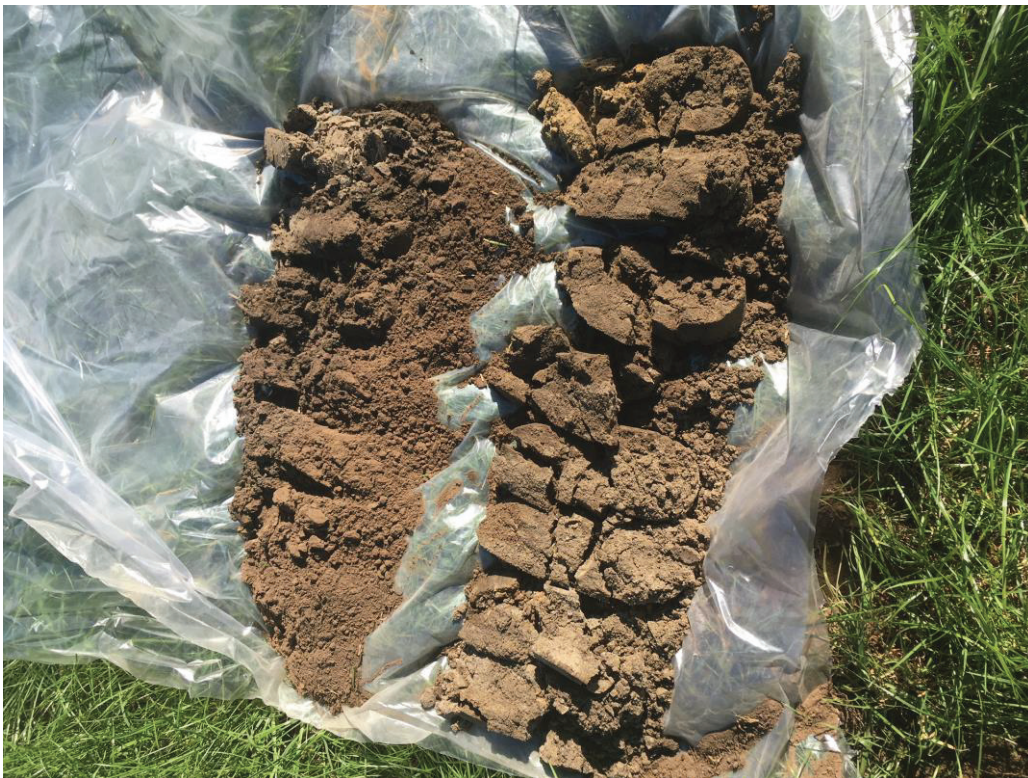
Boring 1.

De bodem bestaat voornamelijk uit zwak siltig, matig fijn tot matig grof zand. De bovengrond is bovendien zwak tot matig humeus. De ondergrond is plaatselijk zwak gleyhoudend.

In het opgeboorde materiaal zijn zintuiglijk geen bodemvreemde bijmengingen waargenomen.
