## **Verkennd bodem- en asbestonderzoek Fanfarestraat 51-53 te Nijmegen**

28 oktober 2021

| <b>Projectnummer</b> | 1283034 |

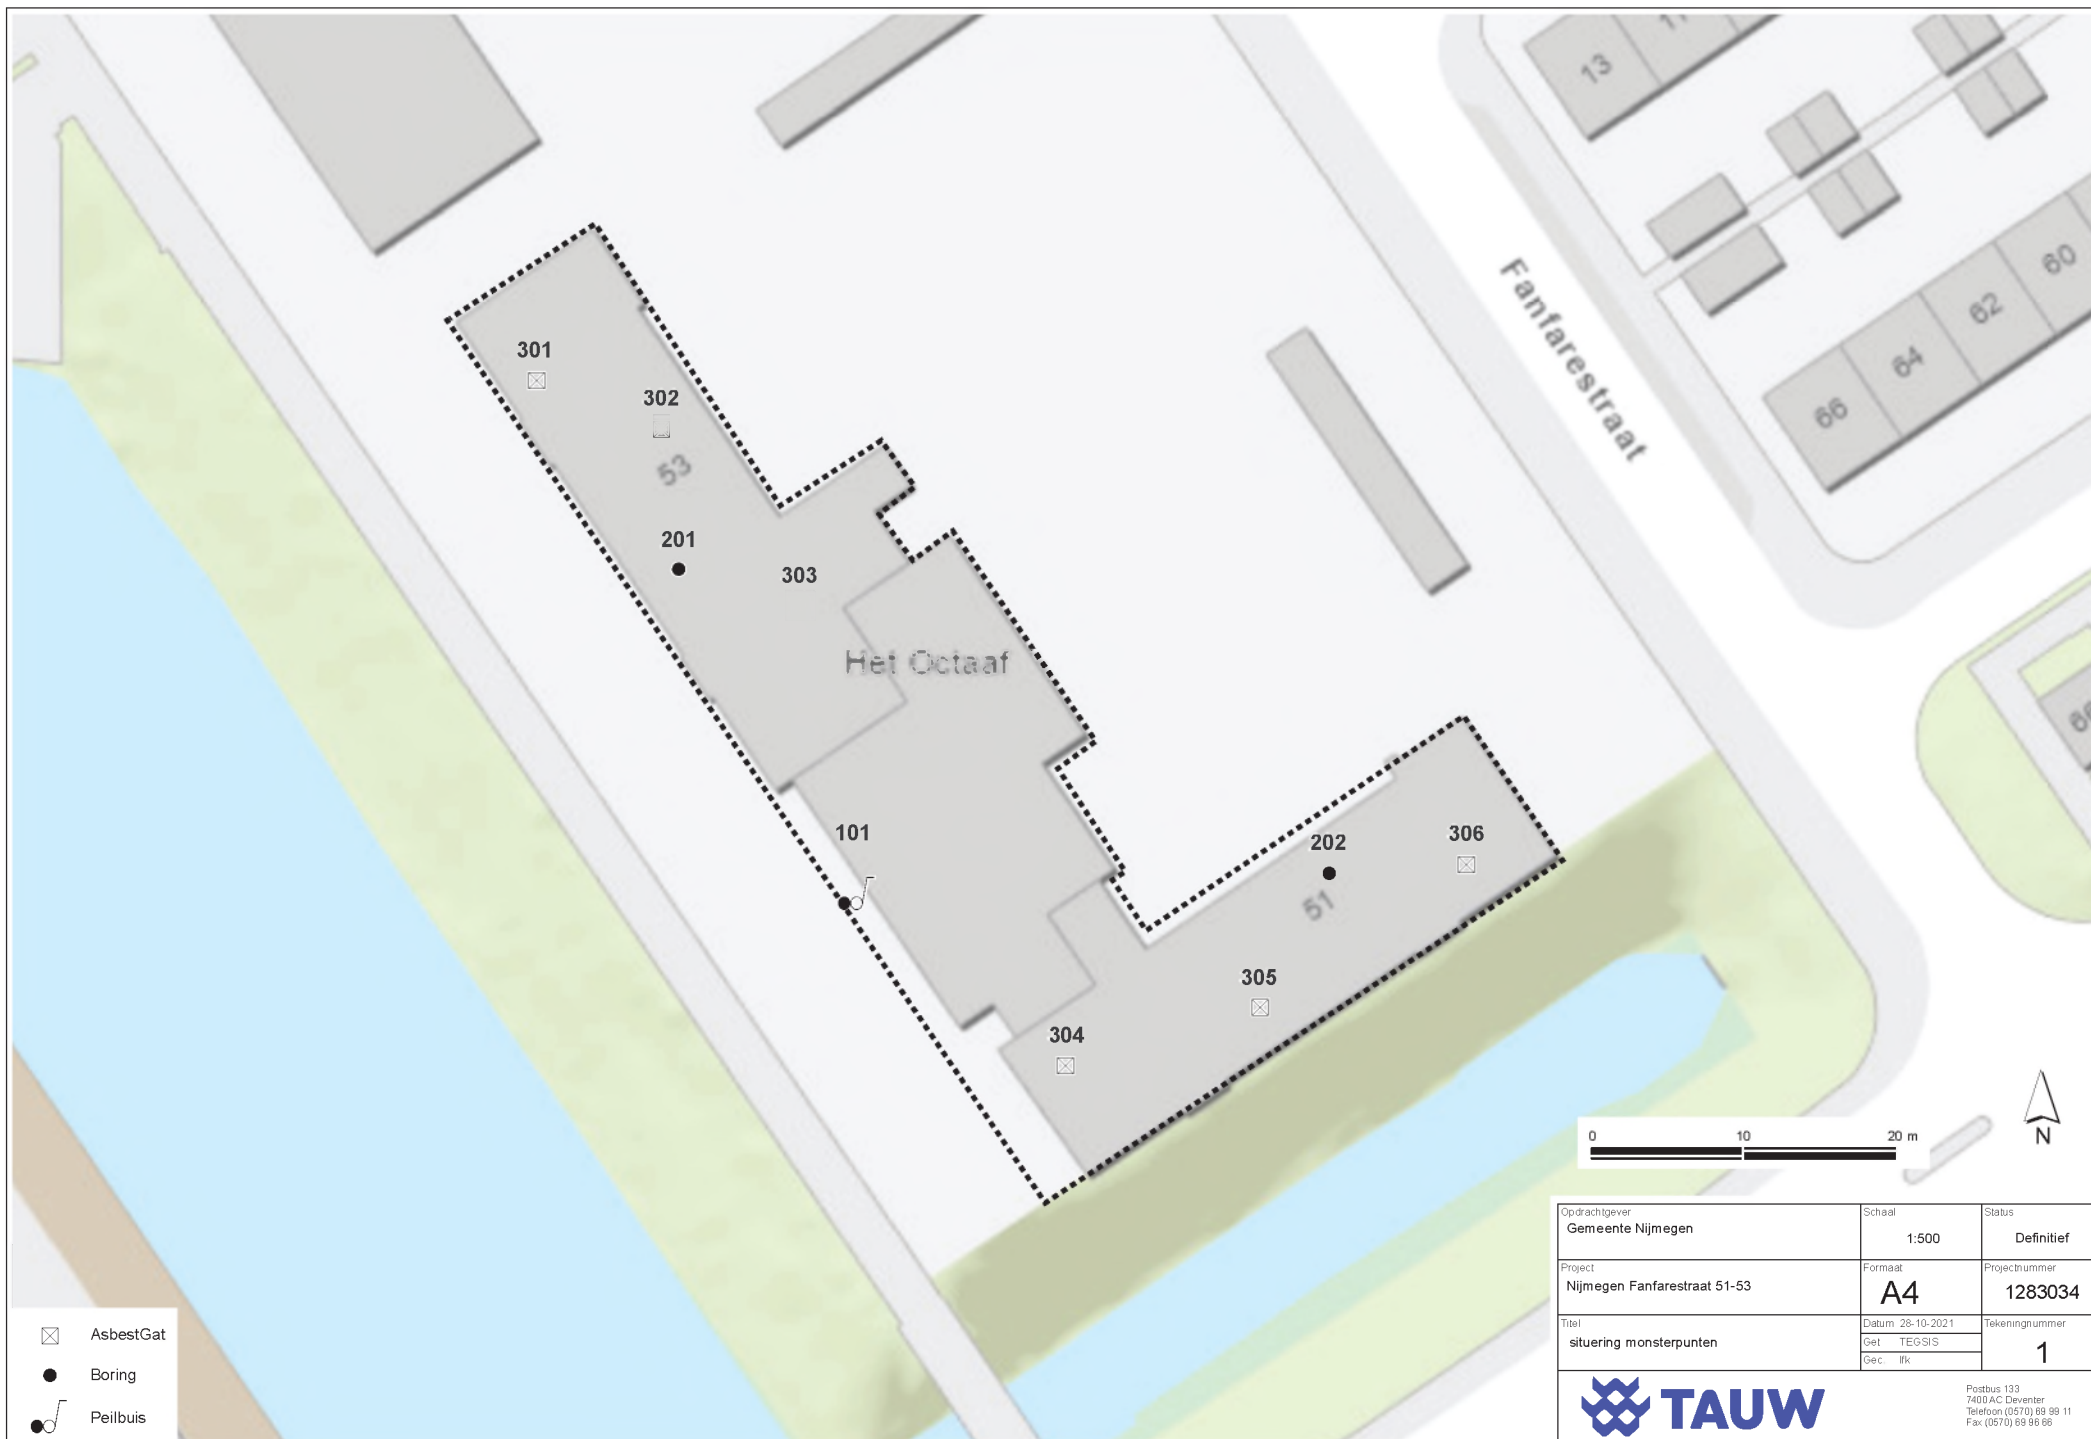
**Bijlage 2****Kaart situering monsternemingspunten**

De grond is bemonsterd op vrijdag 15 oktober 2021 door Remco (R.J.) Sappema. Het grondwater is bemonsterd op vrijdag 22 oktober 2021 door Stijn (S.G.) van de Loo. Het veldwerk is uitgevoerd onder certificaatnummer K54913. In tabel 3.1 is een overzicht van de uitgevoerde veld- en analysewerkzaamheden gegeven. De situering van de monsterpunten is opgenomen in bijlage 2.

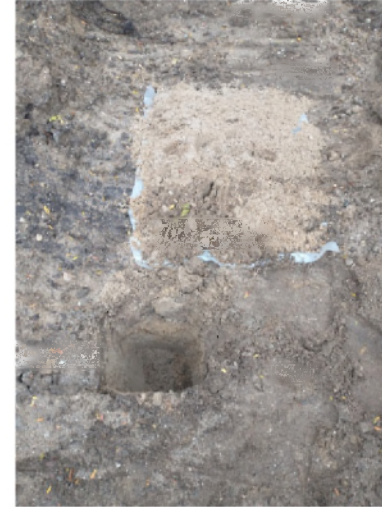
Foto 3: Gat 301

| Monstercode | Deelmonsters | Traject (m -mv) | Bijzonderheden |
|---|---|---|---|
| MMA (Fanfarestraat 53) | 301, 302, 303 | 0,0-0,5 | Betonpuin, baksteen |

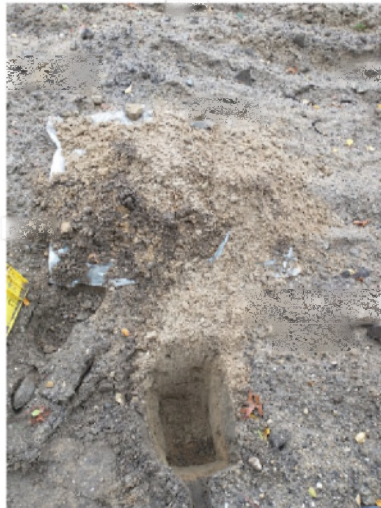
Foto 5: Gat 304

| Monstercode | Deelmonsters | Traject (m -mv) | Bijzonderheden |
|---|---|---|---|
| MMB (Fanfarestraat 51) | 304, 305, 306 | 0,0-0,5 | - |

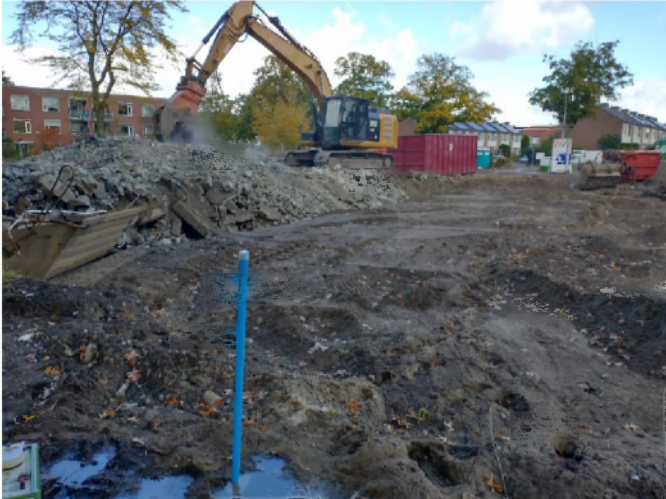
Foto 7: PB101

| Peilbuis | Filterdiepte<br>(m -mv) | | Datum | GWS<br>(m -mv) | pH<br>(-) | EC<br>(µS/cm) | Troebelheid<br>(ntu) |
|---|---|---|---|---|---|---|---|
| 101 | 2,50 | 3,50 | 22.10.2021 | 2,21 | 7,02 | 503 | 112 |

De gemeten waarden voor pH en EC worden als normaal beschouwd. In het grondwater is een verhoogde troebelheid gemeten (>10 ntu). Een verhoogde troebelheid kan tot een overschatting van de organische parameters leiden.

Tijdens de grondwatermonsterneming is gecontroleerd of de bovenkant van het filter zich onder de grondwaterstand bevindt. De bovenkant van het filter bevond zich niet onder de grondwaterstand waardoor het grondwatermonster is belucht.
