## Verkennd bodemonderzoek

Conform NEN 5740

Locatie: Ahornstraat, Nijmegen

Projectnummer: Tm2016.270

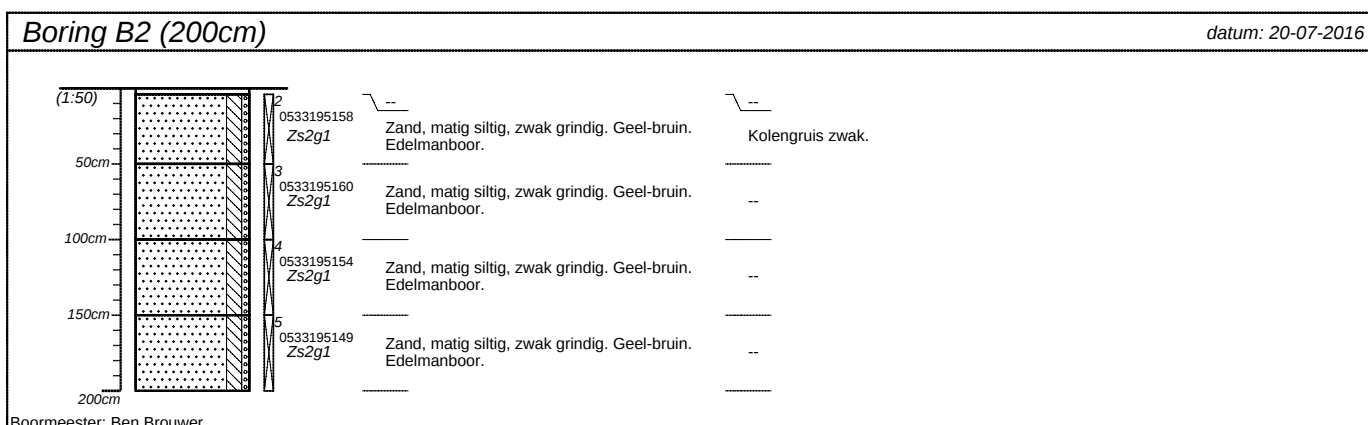
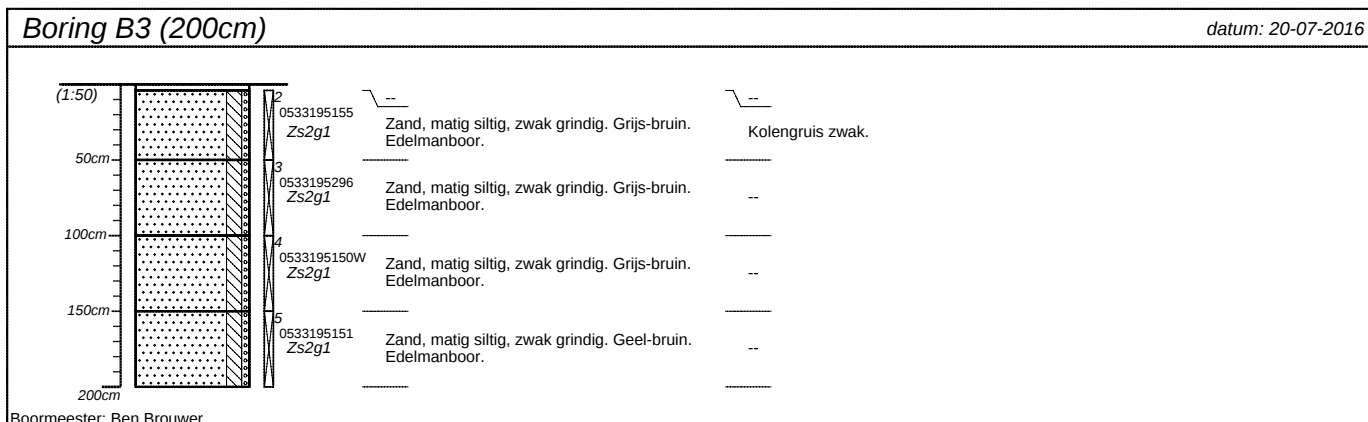
## **Bijlage 5. Boorstaten**

Het veldwerk ten behoeve van de monsternamen van de grond en het plaatsen van de peilbuis voor de monsternamen van het grondwater zijn uitgevoerd op 20-07-2016. De grond is globaal opgebouwd uit matig siltig, zwak grindig zand.

De boorstaten van de boringen zijn opgenomen in bijlage 5. Tijdens het uitvoeren van het veldwerk zijn de volgende bijzonderheden waargenomen:

| Boring | Traject (cm-mv) | Zintuiglijke waarneming |
|---|---|---|
| B2 | 4-50 | Kolengruis (zwak) |
| B3 | 4-50 | Kolengruis (zwak) |

Boorstaten (conform NEN 5104)
