**Verkennd bodemonderzoek  
Kloosterpark Nebo nabij Sionsweg 2 in  
Nijmegen**

**208079-10/R01**

**14 november 2017**

In opdracht van Beleggings- en Beheersmij Dornick BV is door Envita Nijmegen B.V. een verkennend bodemonderzoek uitgevoerd op de planlocatie Kloosterpark Nebo nabij de Sionsweg 2 in Nijmegen (gemeente Nijmegen).

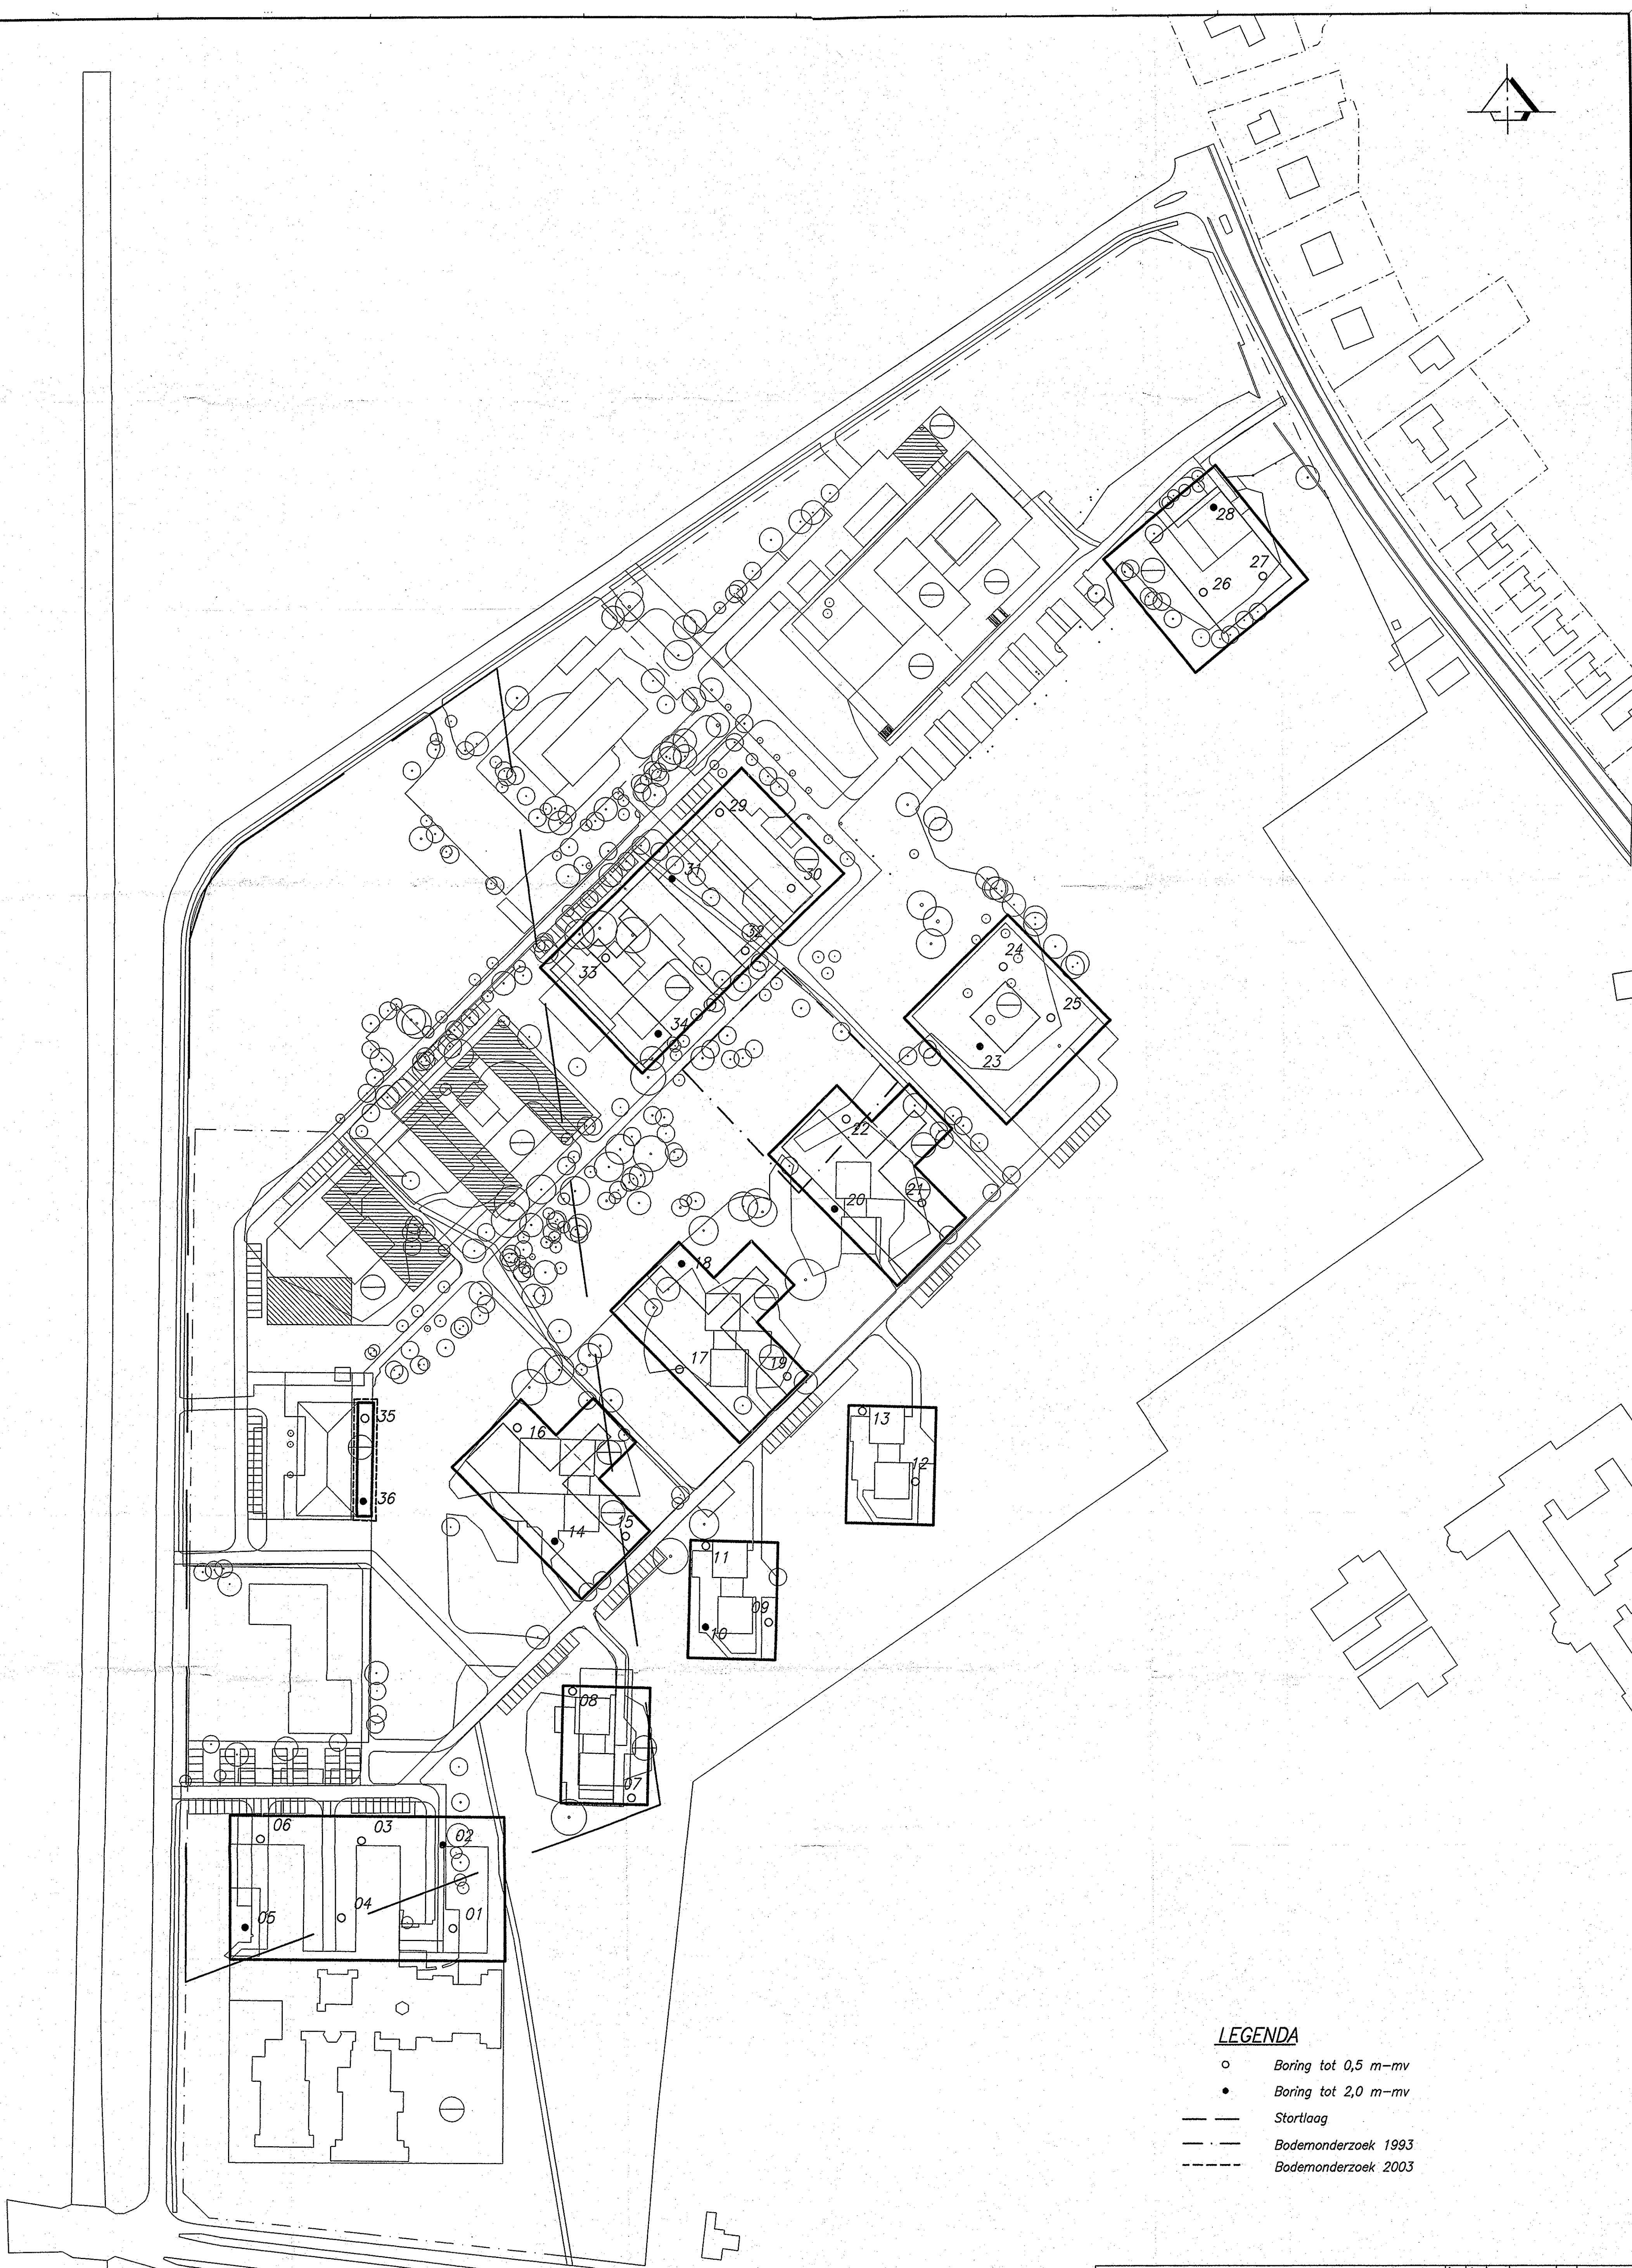
- Boring tot 0,5 m-mv
- Boring tot 2,0 m-mv
- Stortlaag
- - - Bodemonderzoek 1993
- Bodemonderzoek 2003

| | | | | Omschrijving : Situeren boringen | | | | | |
