## **Verkendend bodem- en asbestonderzoek Heemraadstraat 2 te Nijmegen**

**9 april 2018**

| <b>Projectnummer</b> | 1262824 |

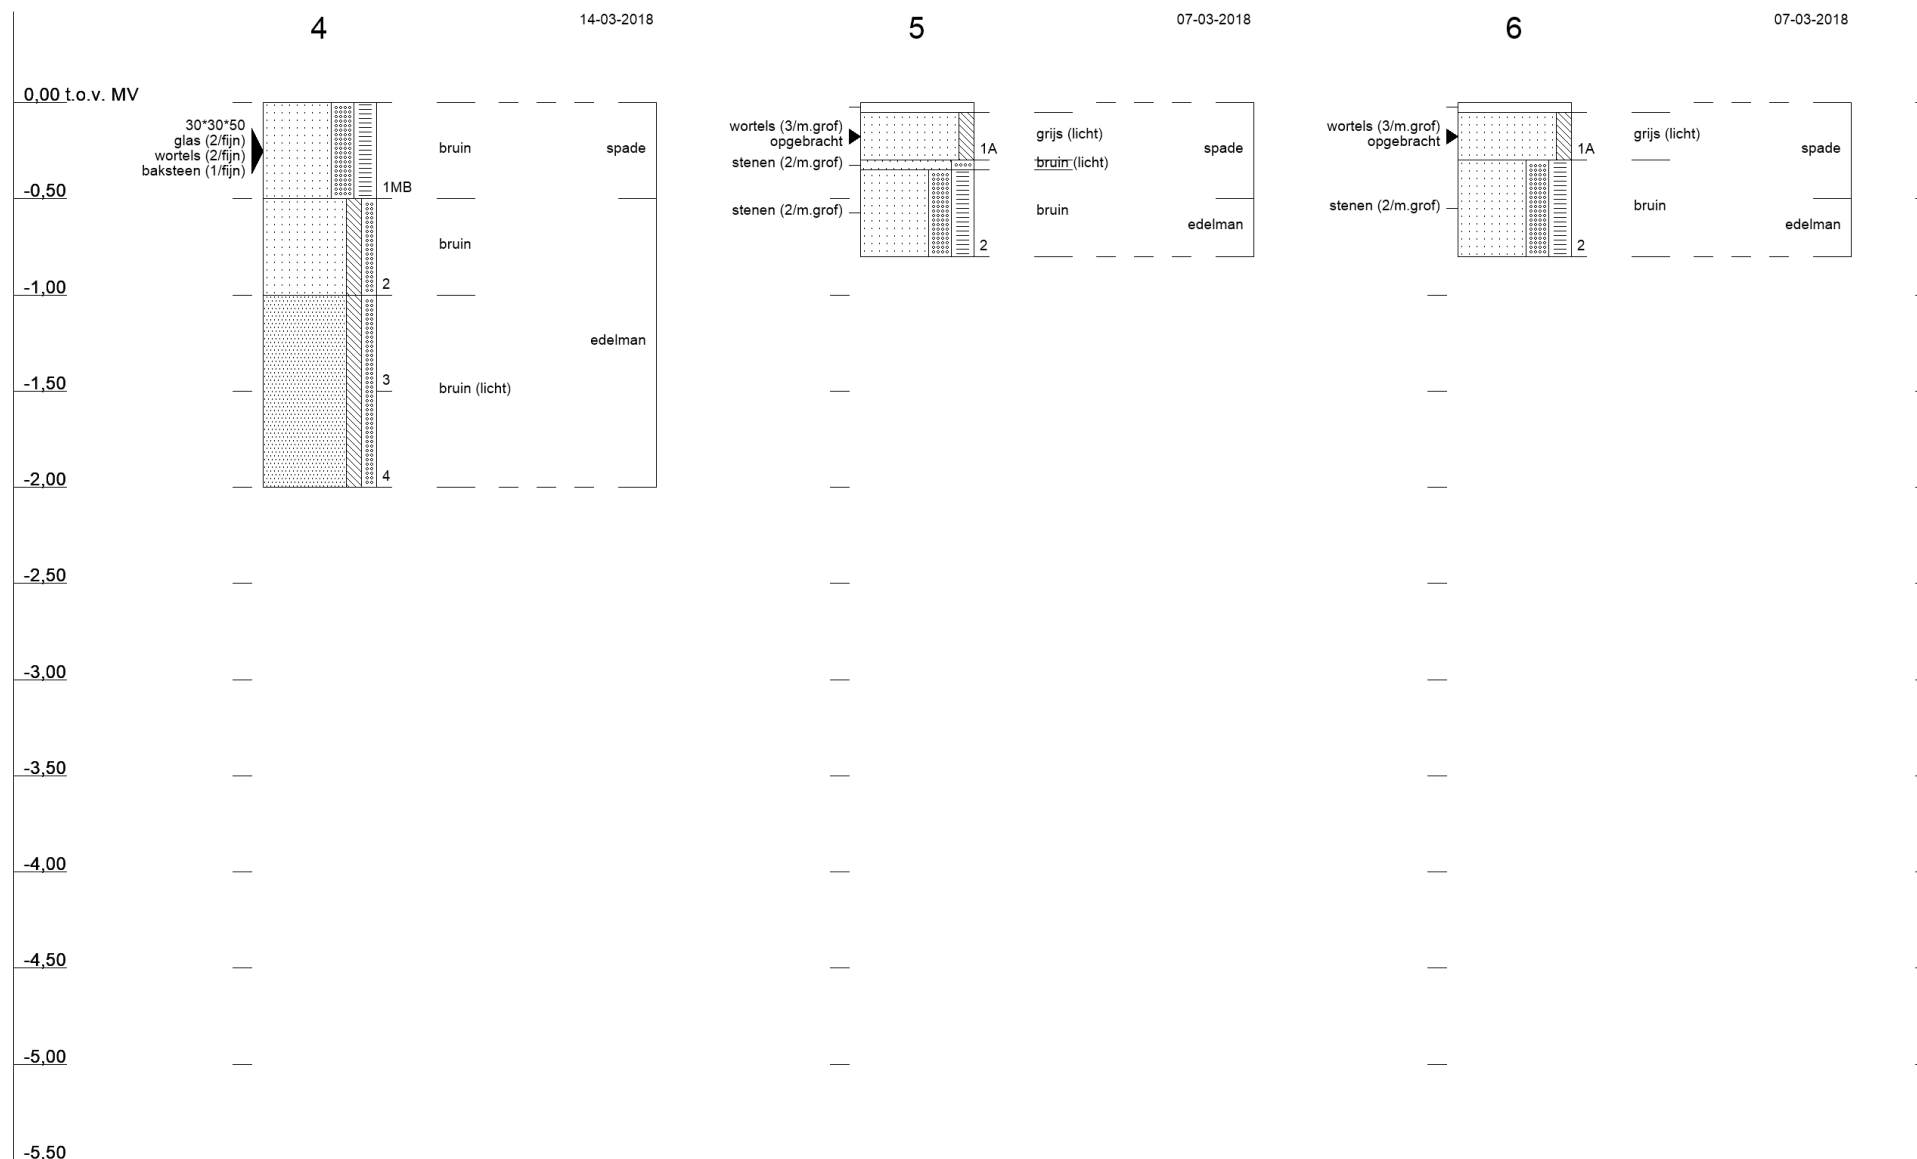
## Boorprofielen

Tijdens de veldwerkzaamheden is in de bovengrond van boringen 4, 7 en 8 een zeer lichte tot lichte bijmengingen met baksteen en/ of glas waargenomen. In boring 10 is in de laag van 30 tot 50 cm -mv een matige bijmenging met baksteen waargenomen. Tijdens de werkzaamheden is in de grond geen asbestverdacht materiaal waargenomen.
