## **Verkennend bodemonderzoek Kanunnik Mijllinckstraat 78 te Nijmegen**

**20 juni 2019**

| <b>Projectnummer</b> | 1270673 |

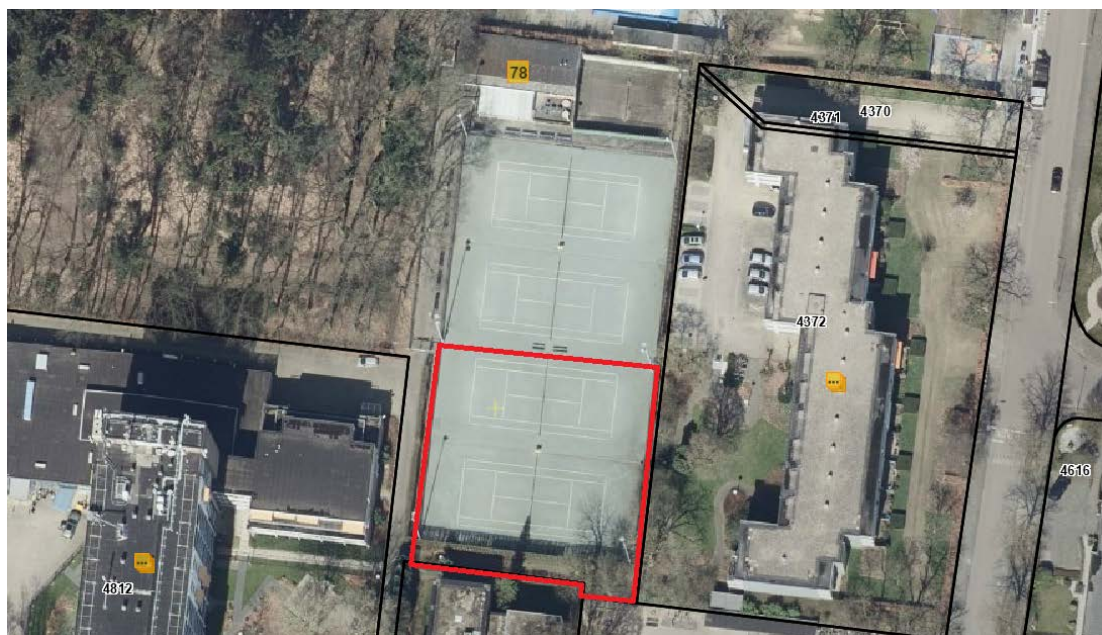
*Figuur 2.1 Luchtfoto 2018, de onderzoekslocatie is in rood weergegeven*

Een recente luchtfoto van de onderzoekslocatie is weergegeven in figuur 2.1. De locatie heeft een oppervlakte van circa 1.400 m<sup>2</sup> en is in gebruik als tennisveld (twee banen) en een strook grond (met een tegelpad aan de zuidzijde) er om heen. In het verleden bestond de baan uit een gravellaag. Deze laag is op een gegeven moment verwijderd. Daarna is een nieuwe baan aangelegd. De opbouw van de huidige baan bestaat uit een toplaag van gravel, daaronder 'Canada tenn' (een gravelsoort), daaronder sintels en een laag van drainagezand.

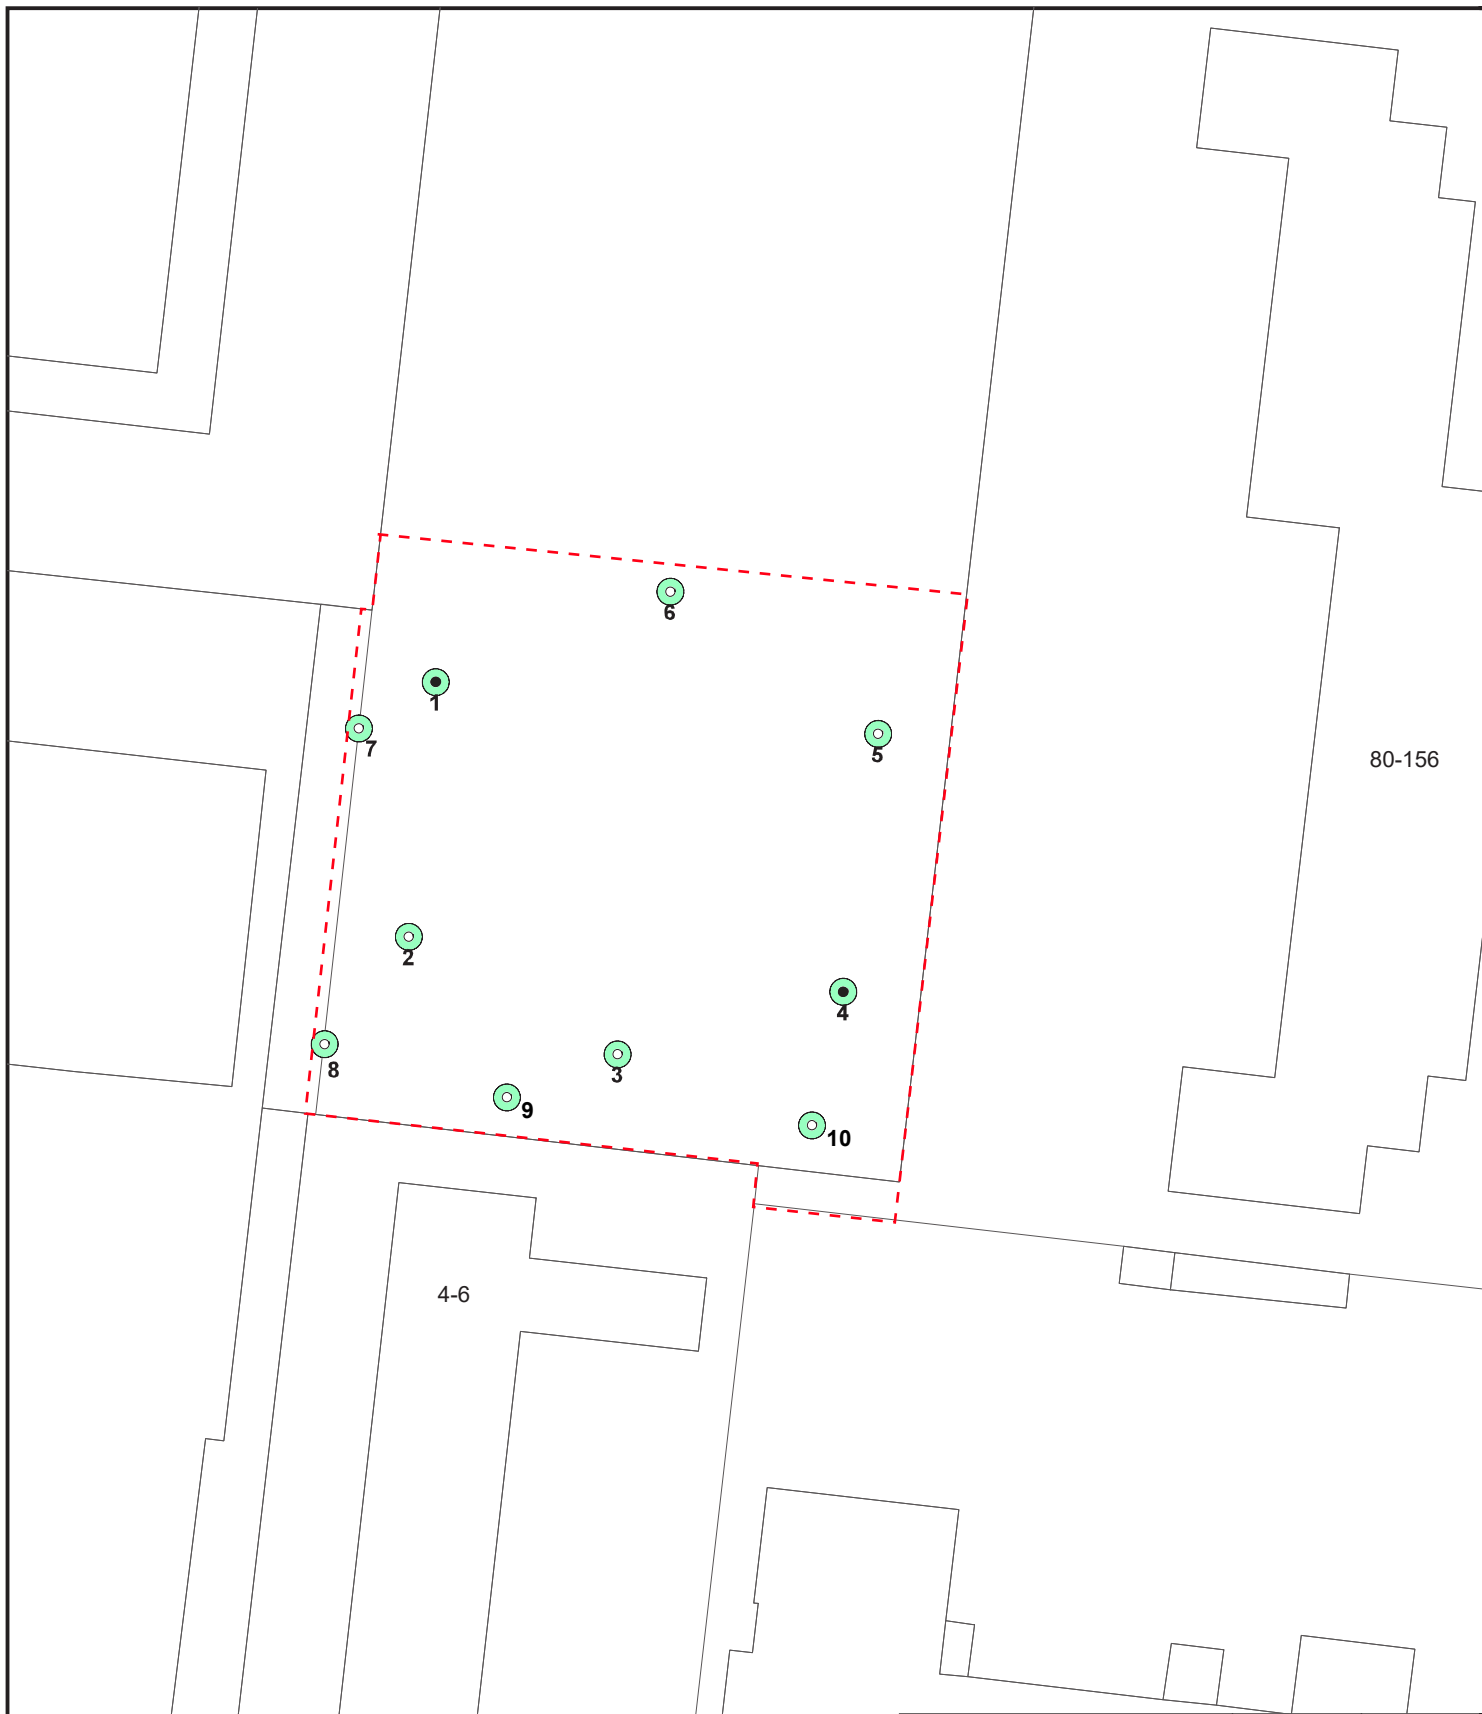
## Kaart situering monsterpunten

| Veldwerk | |
|---|---|
| Boring tot 0,5 m -mv | 8 (2, 3, 5 t/m 10)<br>4x in de strook om de tennisbaan (7 t/m 10)<br>4x in de tennisbaan tot 0,5 m onder het lavapakket (2, 3, 5, 6) |
| Boring tot 2 m -mv | 2 (1 en 4) in de tennisbaan tot 1,5 m onder het lavapakket |

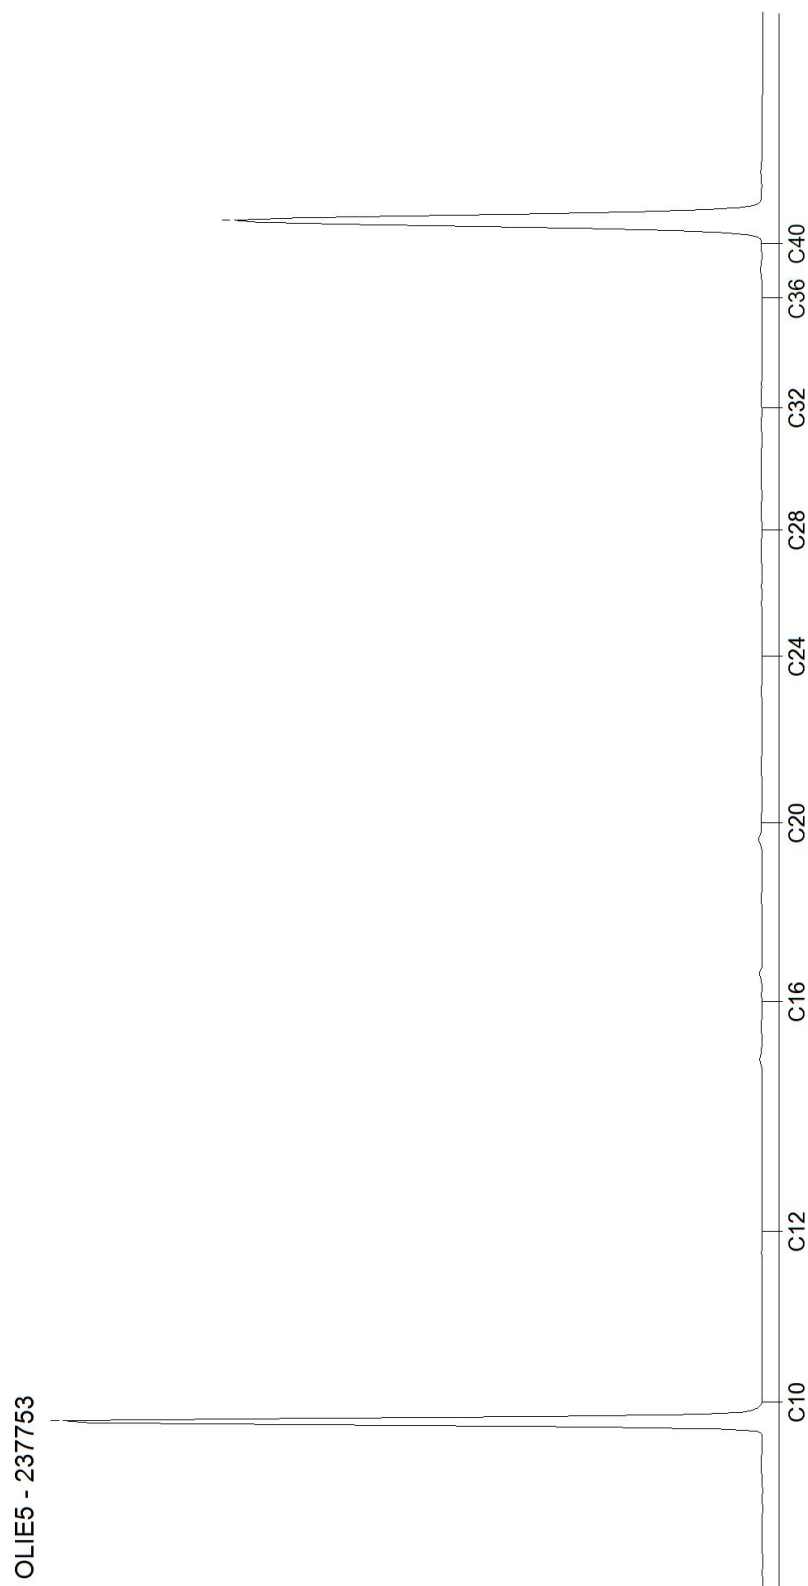
CHROMATOGRAM for Order No. 856289, Analysis No. 237753, created at 04.06.2019 11:24:20

**Monsteromschrijving: gravel 1 t/m 6**
