12-9-2013

# ***Vleermuisonderzoek***

Vossenlaan 88-90 & 76 te Nijmegen

BUREAU KRUIDBOS  
*Ecologisch Onderzoek & Advies*

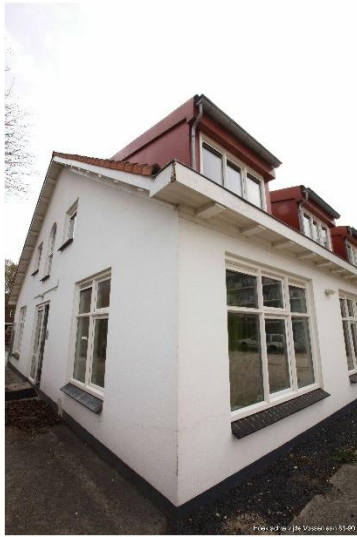
Het onderzoek aan de Vossenlaan 88-90 beperkt zich tot de aan de achterzijde gelegen dakkapellen, in het bijzonder de meest oostelijk gelegen dakkapel omdat deze zal worden omgebouwd als doorgang naar een beoogde nieuwbouw.

Figuur 3a: Vossenlaan 88-90 dakkapel    Figuur 3b: Vossenlaan 88-90 overzicht achterzijde met dakkapellen en zijkant pand

De dakkapellen aan de achterzijde van het pand zijn tijdens de waarneemperiode niet bezocht door vleermuizen. Activiteiten in de directe omgeving van de betreffende dakkapel zijn niet waargenomen. In de directe omgeving van de dakkapel bevindt zich géén vegetatie dekking; de expositie is noord en oost (zijdant dakkapel). Uit literatuur (Simon, 2004: par 5.3, pag. 86-87) blijkt dat gebouw bewonende vleermuizen een noord expositie meestal mijden; voor de gewone dwergvleermuis geldt dit ook maar deze soort is hierin wat flexibeler dan andere soorten. Het is gelet op de geleverde inspanningen aannemelijk dat de dakkapel aan de Vossenlaan 98-90 niet is gebruikt als kraam- of zomerverblijfplaats.

Alhoewel de locatie niet volledig jaarrond is onderzocht zal een verbouwing tot doorgang van de dakkapel van het pand aan de Vossenlaan 88-90, gelet op de aard en omvang van de dakkapel, waarschijnlijk geen (significant) effect hebben op de goede staat van instandhouding van vleermuissoorten in Nijmegen. Om te voorkomen dat er overtreding van de Ffwet zal plaatsvinden zal het in dit geval volstaan om in de betreffende dakkapel tochtgaten te maken (boeibord en een aantal dakpannen weghalen) waardoor de ruimte onaantrekkelijk wordt voor vleermuizen. Dit dient te geschieden tussen de periode waarin vleermuizen ruimten als winterverblijf en kraam- zomerverblijf benutten (zie figuur 1). Hierdoor zullen vleermuizen geen gebruik willen maken van deze locatie.

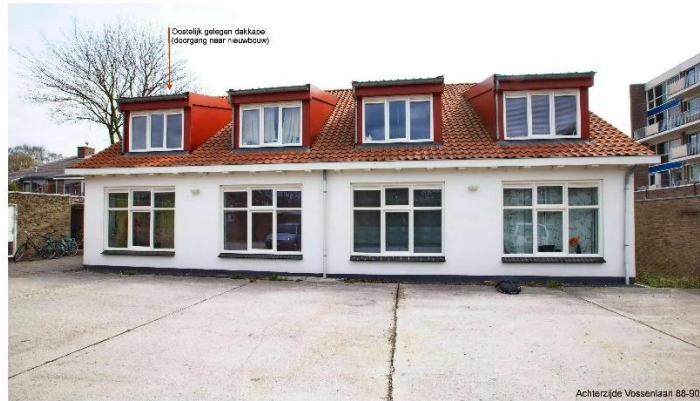
Tijdens deze waarneemperiodes is er constante waarneming geweest op de achterzijde van het pand vanuit een positie zodat zowel de meest oostelijke dakkapel en de naast gelegen gevel optimaal waren waar te nemen.

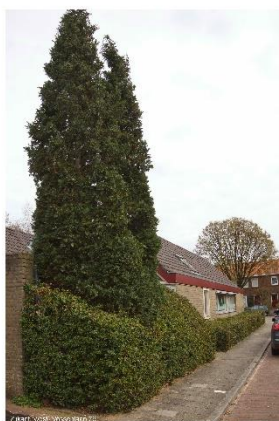
Figuur 4a (links) :    Westzijde Vossenlaan 76  
 Figuur 4b (midden): Voorzijde Vossenlaan 76  
 Figuur 4c (rechts): Achterzijde Vossenlaan 76

Tijdens deze waarneemperioden is er waarneming geweest op de voorzijde van het pand alsmede de westzijde van het pand. Vanaf de hoek aan de westzijde van het pand kunnen beide zijden van het pand worden waargenomen.

Tijdens de observatie van het aan de zuid en westzijde gelegen deel van het pand op 05-07-2013 van 03.30 uur tot en met 05.32 uur is er van 03.44 uur tot 05.10 uur vrijwel constant ten minste één gewone dwergvleermuis waargenomen. Rond 04.24 zijn twee individuen (*P. pipitrellus*) waargenomen. De waargenomen gewone dwergvleermuizen begaven zich in het bijzonder in het gebied rond de grote eik in de voortuin en “pendelden” tussen de achterzijde en voorzijde van het pand door gebruik te maken van het luchtruim tussen het pand en het naastgelegen perceel. Om 05.10 vloog het dan enige aanwezige individu tussen het pand en het naastgelegen perceel weg in noord oostelijke richting.

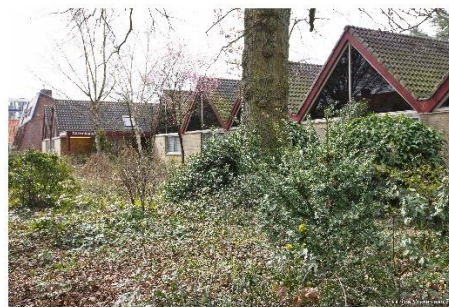
De voortuin van de Vossenlaan 76 wordt als foerageergebied benut door gewone dwergvleermuis, in het bijzonder rondom de grote eik. De aan de voorzijde gelegen delen van het pand zijn tijdens de waarnemingsperioden niet bezocht door vleermuizen. Gelet op de beperkte toegang tot de achterzijde van het pand zijn hier geen zichtwaarnemen gedaan tijdens de donkerperiode. Uit literatuur (Simon, 2004: par 5.3, pag. 86-87) blijkt dat gebouw bewonende vleermuizen een noord expositie meestal mijden; voor de gewone dwergvleermuis geldt dit ook maar deze soort is hierin wat flexibeler dan andere soorten. Een aan de achterzijde aanwezige van markering “verdachte plek” vormt onvoldoende aanwijzing voor het in gebruik zijn van deze locatie als in-en uitgang van een verblijfplaats.

Gelet op de geleverde inspanningen is het aannemelijk dat de voorzijde van het pand aan de Vossenlaan 76 niet is gebruikt als kraam- of zomerverblijfplaats. Het niet in gebruik zijn van de achterzijde van het pand als kraam- of zomerverblijfplaats is op basis van deze waarnemingen niet uit te sluiten maar is gelet op de noord-expositie niet waarschijnlijk.

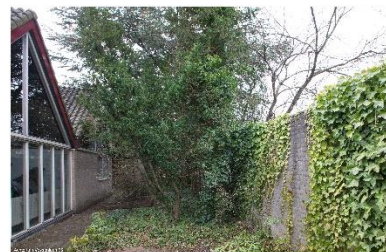
Op 10-07-2013 heeft om 16.00 uur inspectie plaatsgevonden van de achterzijde van het pand. Met uitzondering van één verdachte plek zijn geen sporen aangetroffen.

- Treffen van (mitigerende) maatregelen ter compensatie van een potentiële verblijfsplaats. Hierbij kan gedacht worden aan het (tijdelijk) compenseren van het verlies van verblijfplaatsen in de periode tussen sloop en nieuwbouw. Het in de nieuwbouw verdisconteren van duurzame verblijfsmogelijkheden voor vleermuizen.
- Het pand vleermuisvriendelijk te slopen
- Eventueel nader onderzoek naar gebiedsfuncties van het gebouw zodat soortspecifieke maatregelen getroffen kunnen worden.
