# Milieukundig historisch vooronderzoek

Verkabeling tracé Oosterhout, gemeente  
Nijmegen

projectnummer 0464950.100  
documentnummer 464950-HO-002  
concept revisie 01  
30 november 2020

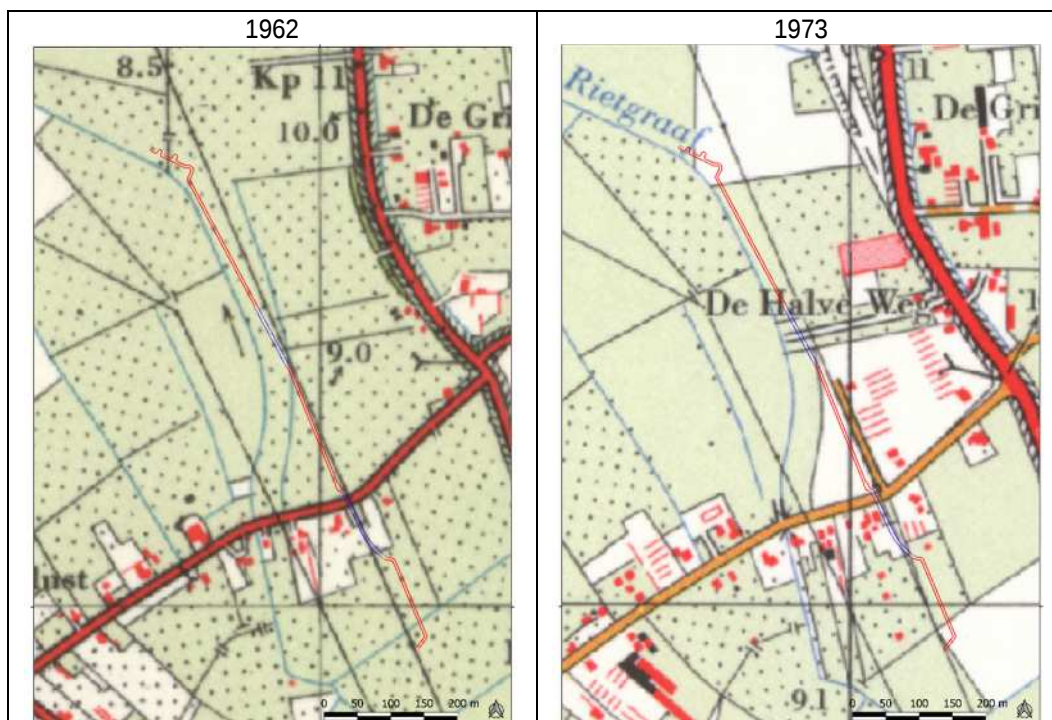
Figuur 4.2: Historisch kaarten uit 1962 en 1973 met het tracé in rood (open ontgraving) en blauw (HDD) ingetekend (bron: topotijdsreis.nl).

Uit deze gegevens blijkt dat tot eind jaren '50 vrijwel het gehele onderzoekstracé heeft gelegen in boomgaarden. Tussen de jaren '50 en '70' is een gedeelte hiervan vervangen door andere vormen van akkerbouw. Langs de Stationsstraat, welke in de 19<sup>de</sup> eeuw is aangelegd, stonden rond die tijd enkele huizen.

Uit het historisch kaartmateriaal en luchtfoto's is op te maken ten zuiden van de Griftdijk in de jaren '70 een sloot is gedempt ter plaatse van het tracé. Aan het noordelijke eind van het tracé is in de jaren '80 een landbouwslootje gedempt.

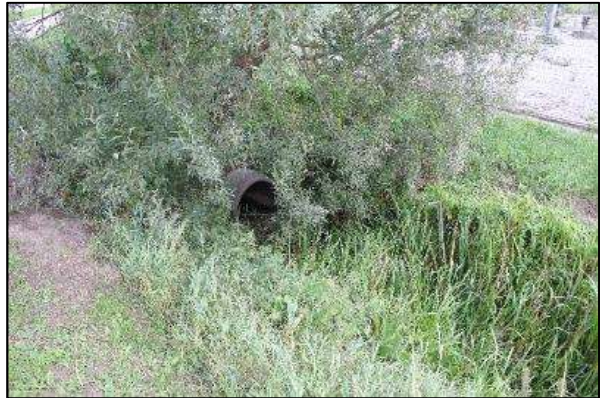
Foto 2: Watergang met wilg naast mast.

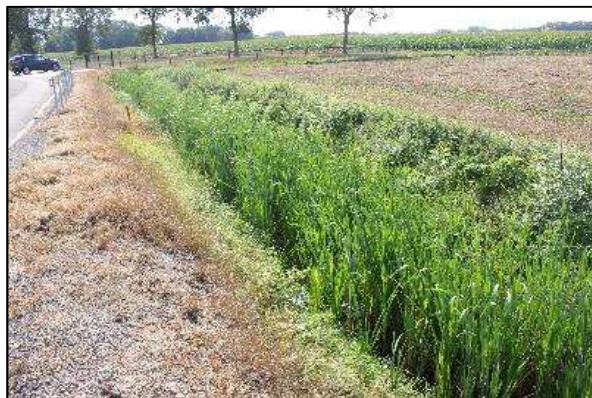
Foto 8: De te kruisen watergang.

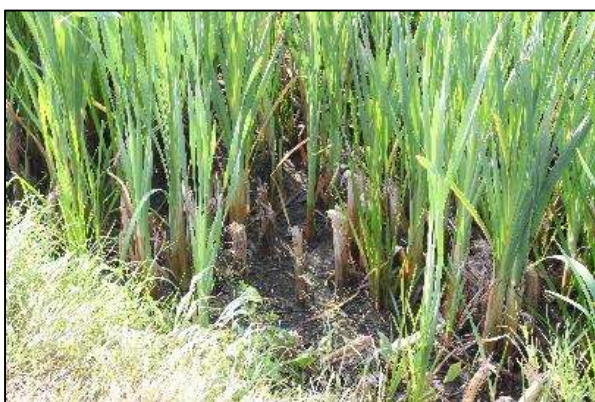
Foto 9: Droogstaande te kruisen watergang.
