Verkennd bodem- en asbestonderzoek  
Nieuwe Marktstraat 50-52 te Nijmegen

projectnr. 245683.10  
revisie 00  
september 2014

IA Bouwkunde B.V.  
Postbus 223  
6920 AE DUIVEN

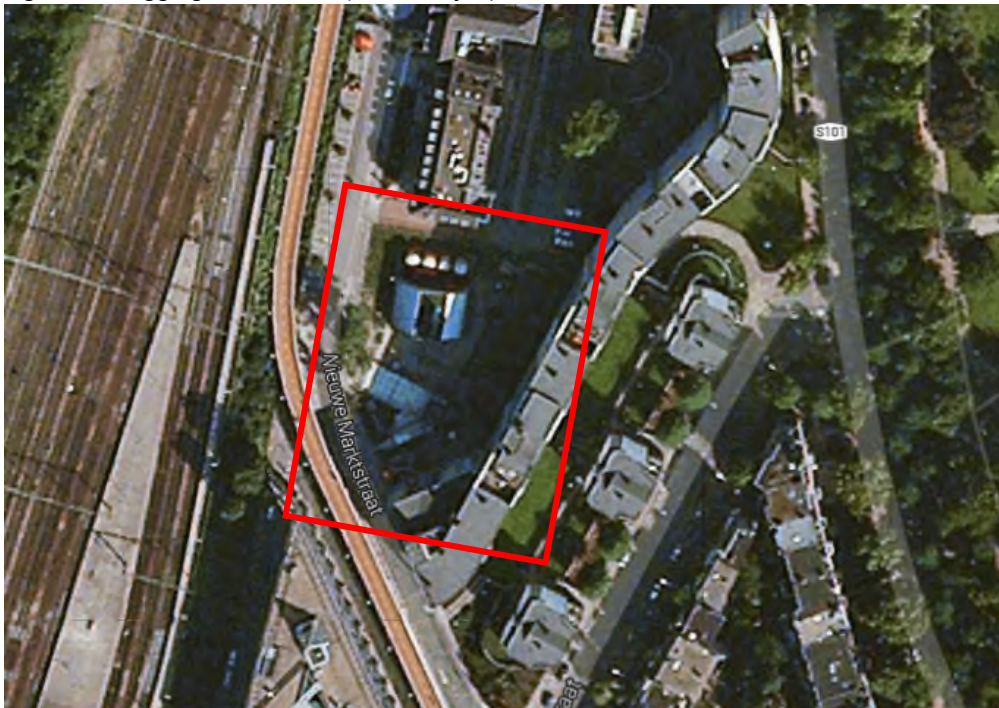
*Figuur 2.1: Ligging deellocaties (rood omlijnd)*

De onderzoekslocatie betreft een perceel binnen de bebouwde kom van gemeente Nijmegen. De locatie heeft een oppervlakte van 2.205 m<sup>2</sup> en staat kadastraal bekend als gemeente Nijmegen, sectie B, perceelnummer 6056. In figuur 2.1 is de ligging van de locatie rood omlijnd weergegeven.

De locatie is deels bebouwd, verhard met stelconplaten en klinkers en deels onverhard. Ter plaatse van de locatie is een ondergronds filtergebouw aanwezig. Het dak van het filtergebouw is afgedekt met grond en begroeid met gras.

De westzijde van de onderzoekslocatie wordt door de Nieuwe Marktstraat begrensd. De overige zijden van de locatie worden begrensd door bebouwing.

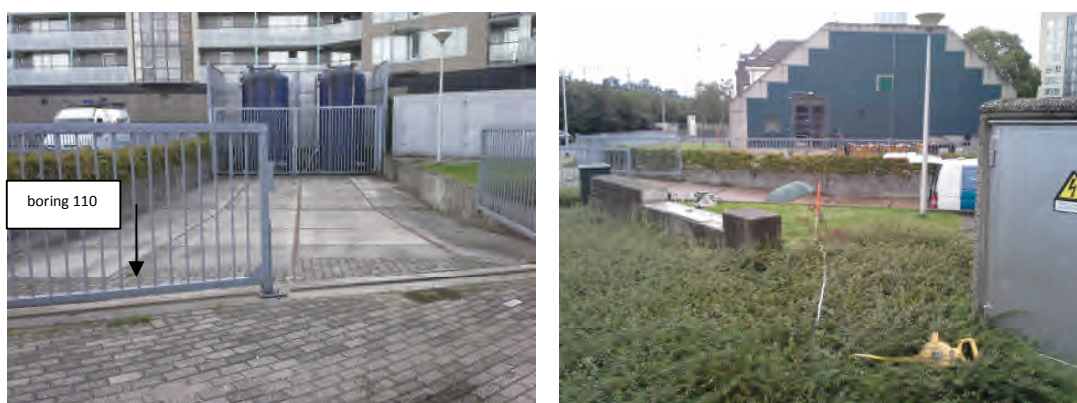
Figuur 5.1: Situatie stelconplaten

In figuur 5.1 is de situatie ter plaatse van de stelconplaten weergegeven. Uit het figuur is op te maken dat het maaiveld rondom de stelconplaten hoger ligt. Om ter hoogte van de bovengrond van de stelconplaten de sterke verontreiniging aan nikkel en PAK af te perken zijn de afperkende boringen rondom de stelconplaten doorgezet tot circa 2,0 m - mv.
