**Verkennd bodemonderzoek**

Groesbeekseweg 327 te Nijmegen

19 juli 2018

20180323/NLUR

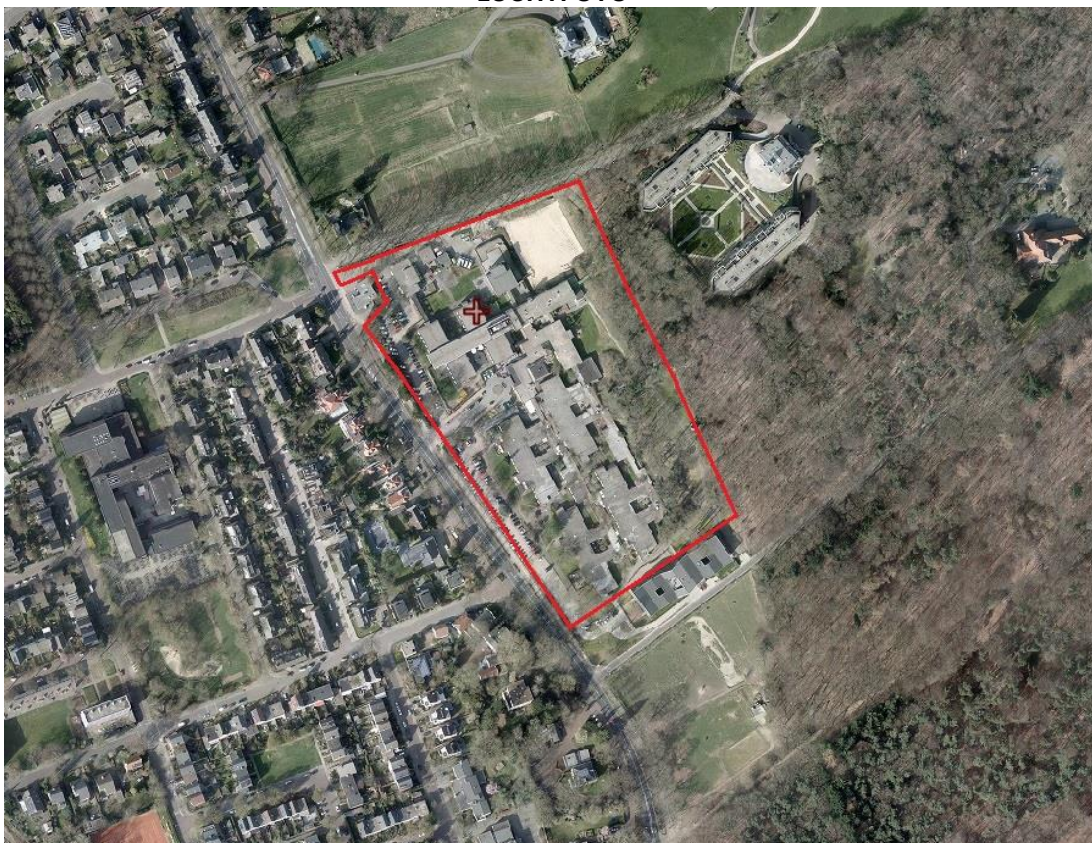
Figuur 2.1: Onderzoekslocatie (bron: 1)

In figuur 2.1 is een luchtfoto van de onderzoekslocatie weergegeven. In bijlage 1 zijn de geografische ligging van de onderzochte locatie en een situatietekening opgenomen.

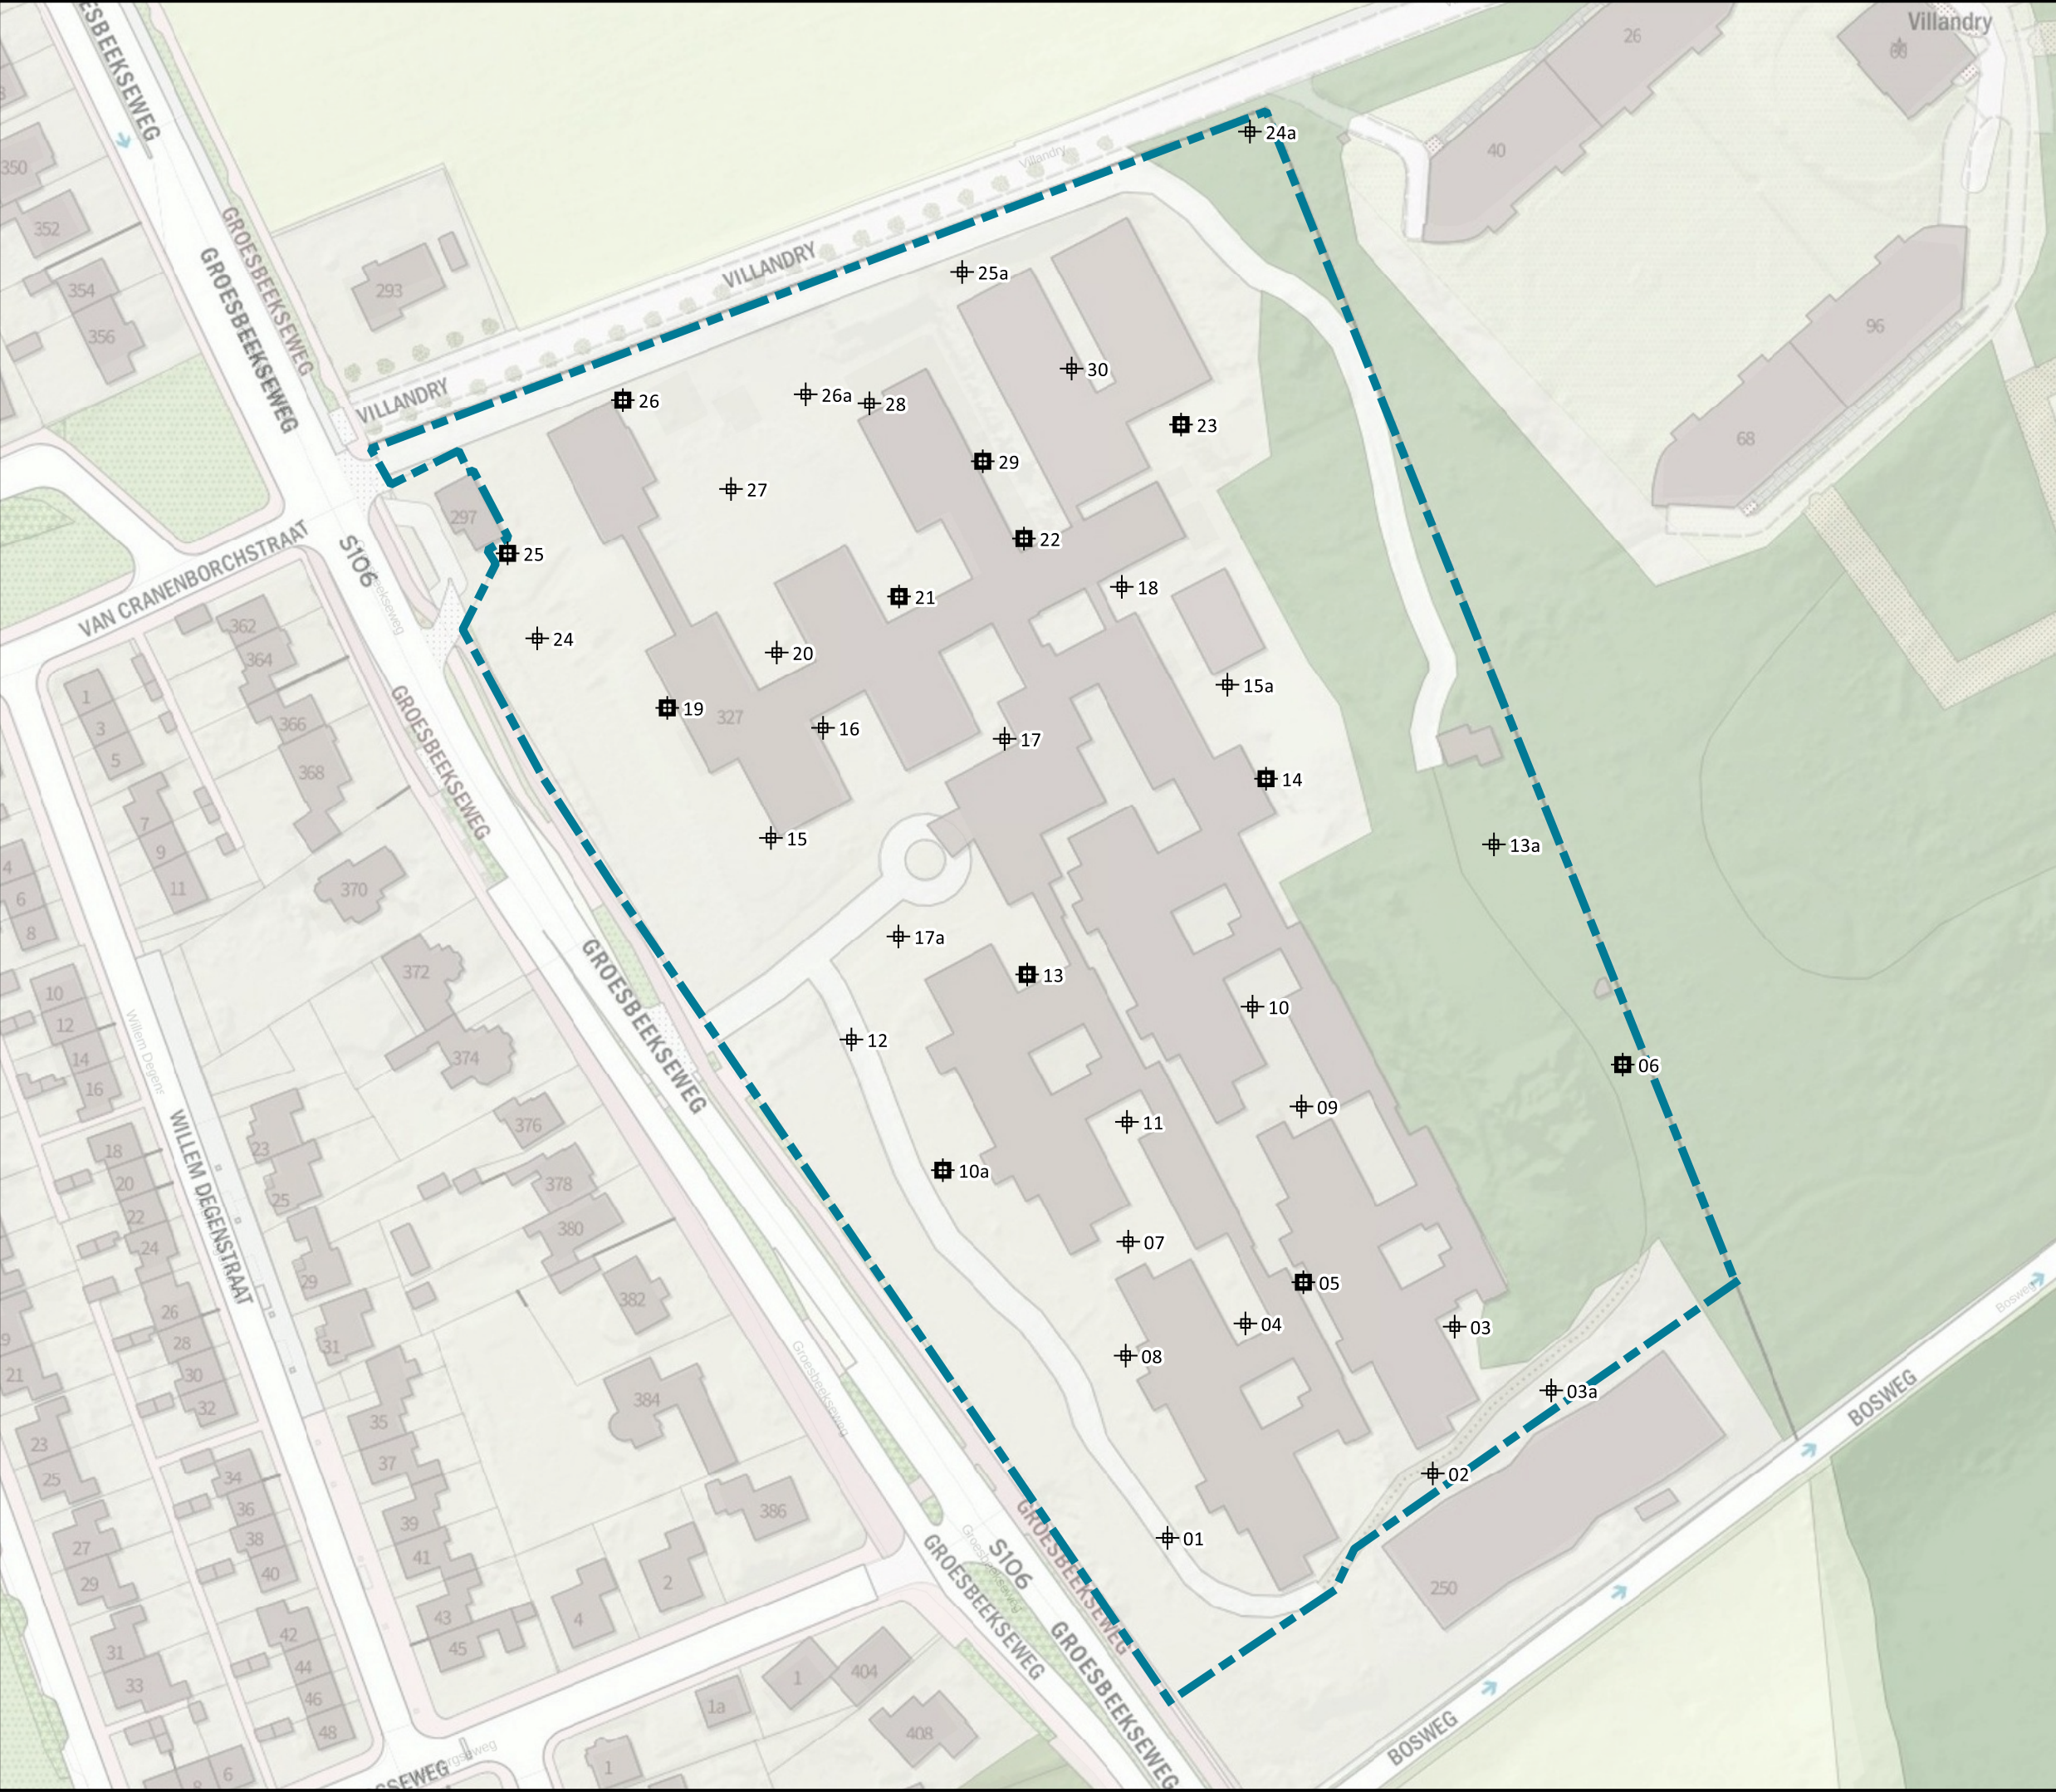
| Omschrijving:<br>Situatietekening met boorpunten | | Bijlage:<br>1.2 |

Onderzoeksgebied
-

Boring tot 0,5 m-mv
-

Boring tot 2,0 m-mv

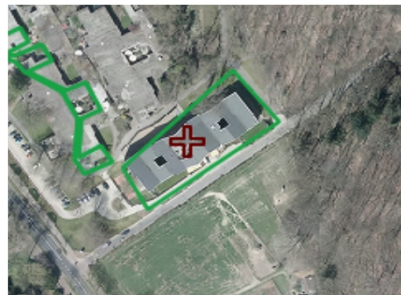
Locatienaam: Groesbeekseweg 327  
Soort onderzoek: Verkennend onderzoek NVN 5740  
Adviesbureau: Geofox B.V.  
Rapportdatum: 19940408  
Rapportnummer: 0486/29362/JB

Hypothese wordt niet getoetst. Zintuiglijke waarnemingen: geen. Resultaten: Bovengrond: het PAK-gehalte overschrijdt de A-waarde. Ondergrond: er zijn geen verhoogde gehalten gemeten. Grondwater: bevindt zich dieper dan 10 m-mv. Bijzonderheden: lijkt wel erg veel op het verkennende onderzoek van bijna anderhalf jaar later. Conclusies en aanbevelingen: er bestaat geen aanleiding tot het uitvoeren van nader onderzoek. Vrijkomende grond dient op de lokatie te worden hergebruikt of moet in overleg met de gemeente Nijmegen worden afgevoerd.

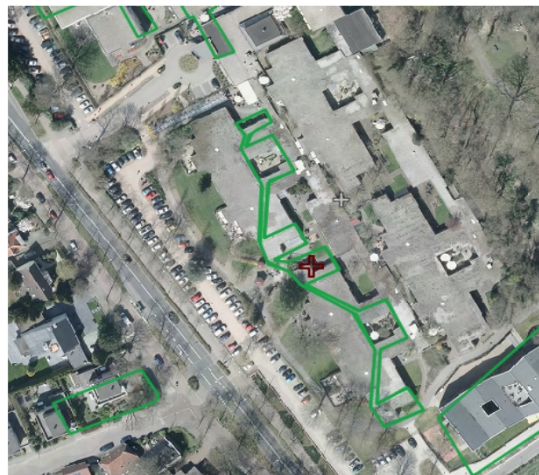
Locatienaam: Groesbeekseweg 327  
Soort onderzoek: Verkennend onderzoek NVN 5740  
Adviesbureau: Geofox B.V.  
Rapportdatum: 19950927  
Rapportnummer: 0573/29363/JB/wb

Hypothese wordt niet getoetst. Zintuiglijke waarnemingen: geen. Resultaten: Bovengrond: het PAK-gehalte overschrijdt de S-waarde en het loodgehalte de T-waarde. Ondergrond: er zijn geen verhoogde gehalten gemeten. Grondwater: bevindt zich dieper dan 10 m-mv. Bijzonderheden: lijkt wel erg veel op het verkennende onderzoek van bijna anderhalf jaar eerder. Conclusies en aanbevelingen: er bestaat geen aanleiding tot het uitvoeren van nader onderzoek. Vrijkomende verontreinigde grond dient op de lokatie te worden hergebruikt of moet in overleg met de provincie Gelderland worden afgevoerd. De resultaten vormen geen belemmering voor het verlenen van een bouwvergunning.

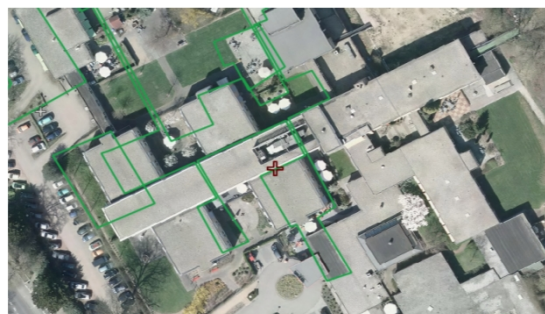
Locatienaam: Groesbeekseweg 327  
Soort onderzoek: Verkennend onderzoek NVN 5740  
Adviesbureau: Geofox B.V.  
Rapportdatum: 19991207  
Rapportnummer: 2427/29366/HS/jj

Hypothese wordt niet verworpen. Zintuiglijke waarnemingen: er zijn een baksteenhoudende puilverharding en zwakke tot matige oliegeuren waargenomen. Resultaten: Bovengrond: het gehalte minerale olie overschrijdt de interventiewaarde, het gehalte PAK overschrijdt de streefwaarde. Ondergrond: er zijn geen verhoogde gehalten gemeten. Grondwater: het grondwater is niet onderzocht. Conclusies en aanbevelingen: onverdacht deel: de onderzoeksresultaten vormen ons inziens vanuit milieuhygiënisch oogpunt geen belemmering voor de geplande sloop en nieuwbouw op de onderzoekslocatie. Naar verwachting kan de vrijkomende grond zonder aanvullende voorwaarden op de locatie worden hergebruikt. Verdacht deel: Alvorens de nieuwbouw kan plaatsvinden dienen de ondergrondse brandstoftanks verwijderd te worden. Tegelijkertijd dient de geringe grondverontreiniging ontgraven en afgevoerd te worden (naar een erkend grondreiniger).
