## **Verkennd bodem- en asbestonderzoek Professor Bellefroidstraat 22 te Nijmegen**

**12 april 2019**

| <b>Projectnummer</b> | 1269981 |

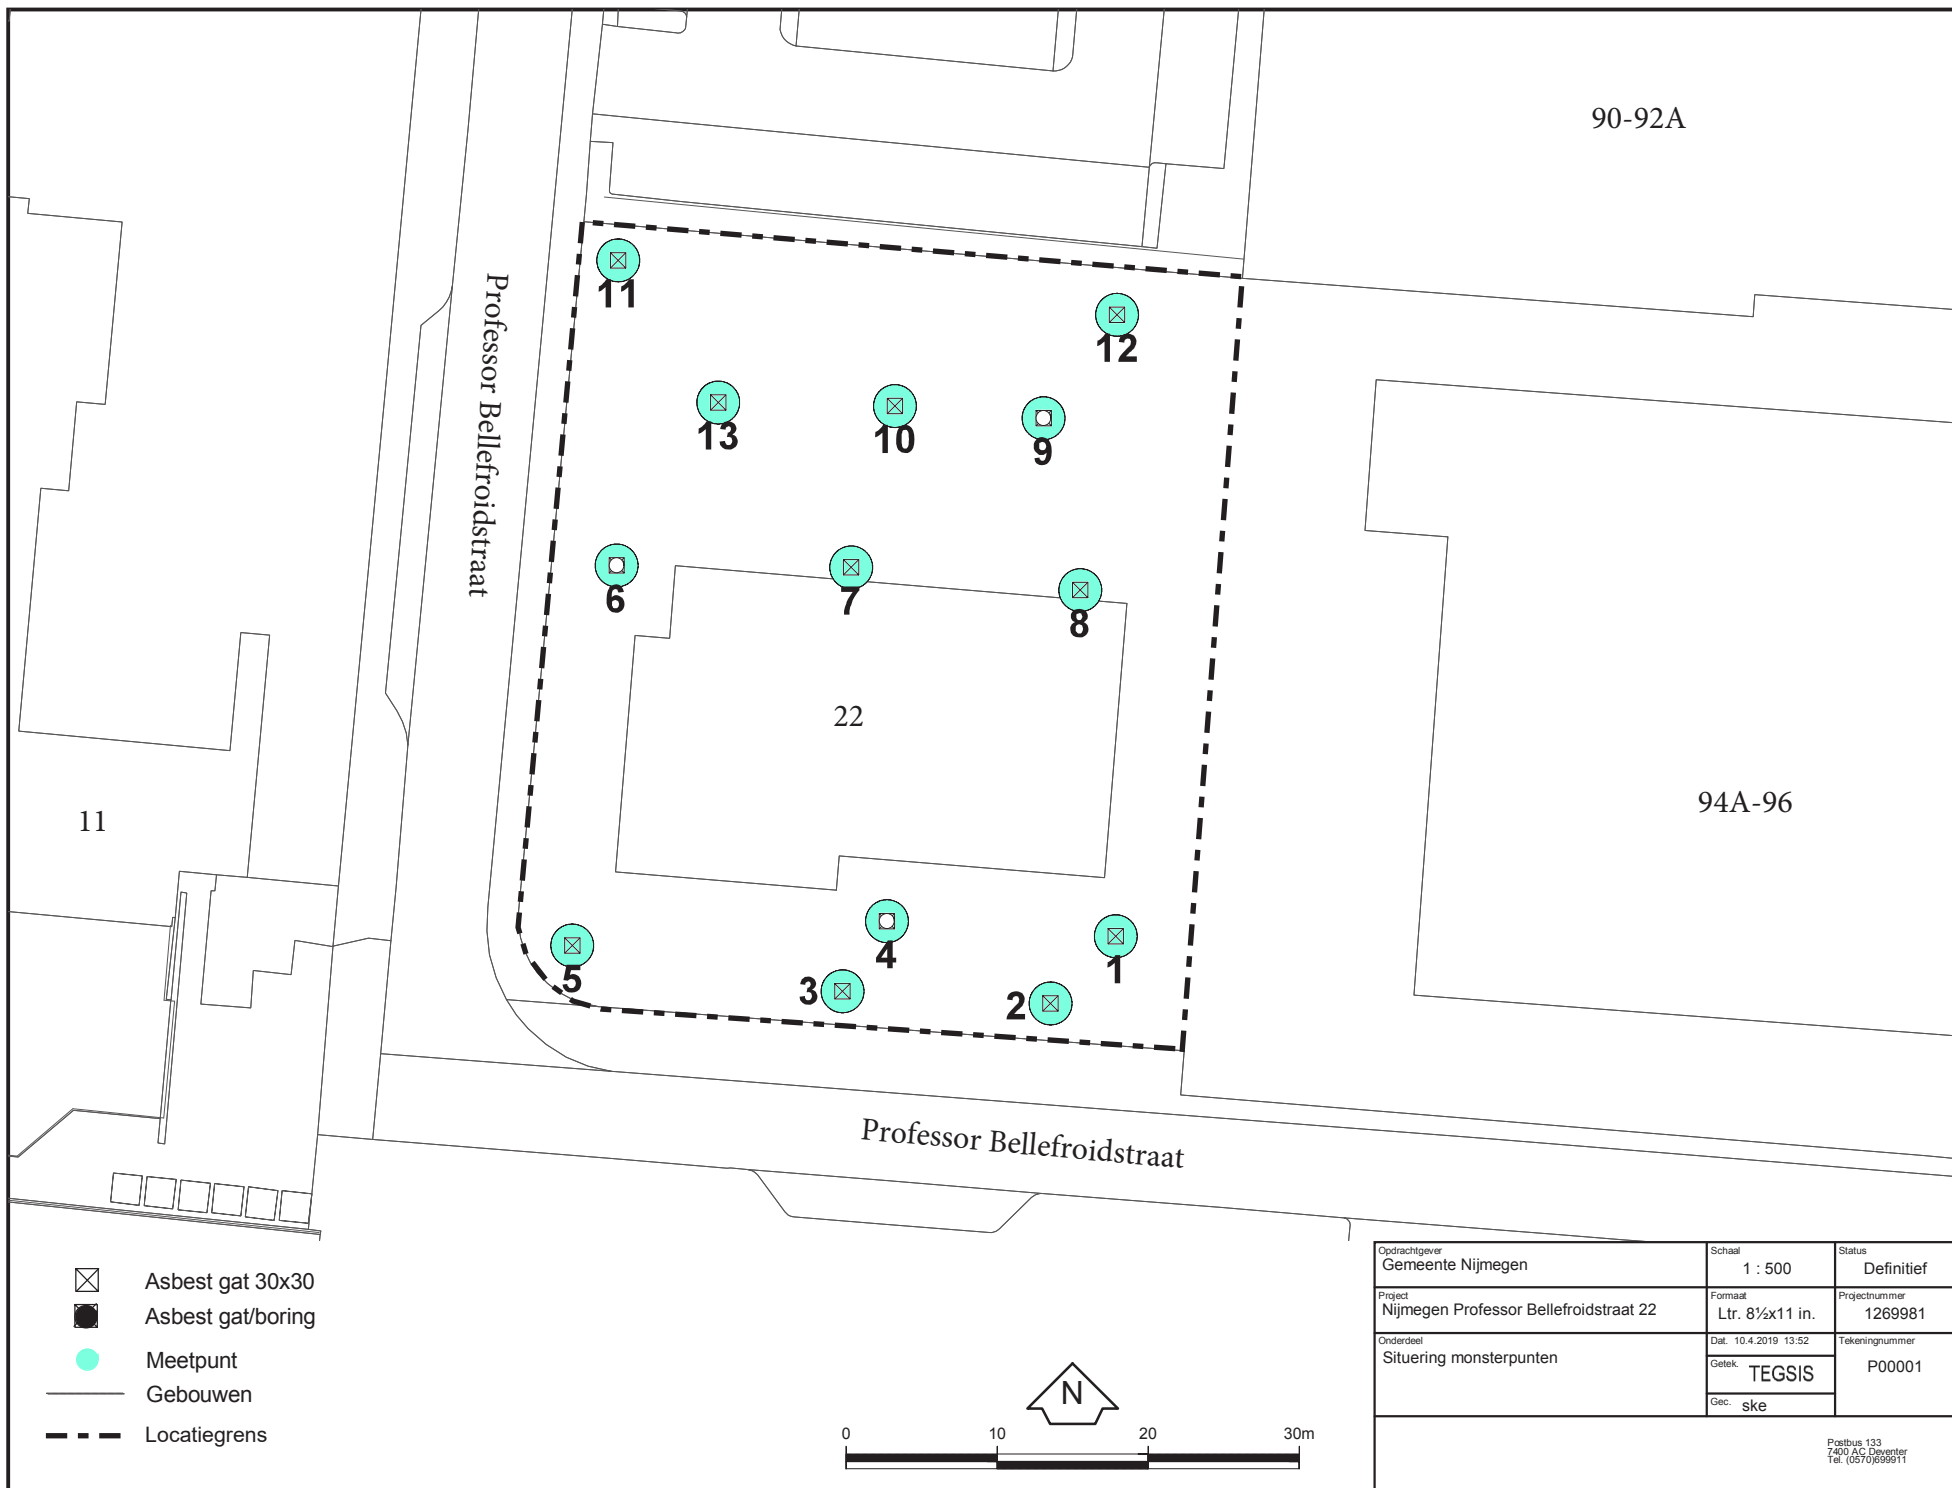
## Kaart situering monsternemingspunten

| Onderdeel<br>Situering monsterpunten | Dat. 10.4.2019 13:52<br>Getek. TEGSIS<br>Gec. ske | Tekeningnummer<br>P00001 |
